**Câmara Municipal
de Oeiras**

PASSEIO MARÍTIMO DE ALGÉS

Praia da Cruz Quebrada e Dafundo

Estudo de diagnóstico da presença de amianto

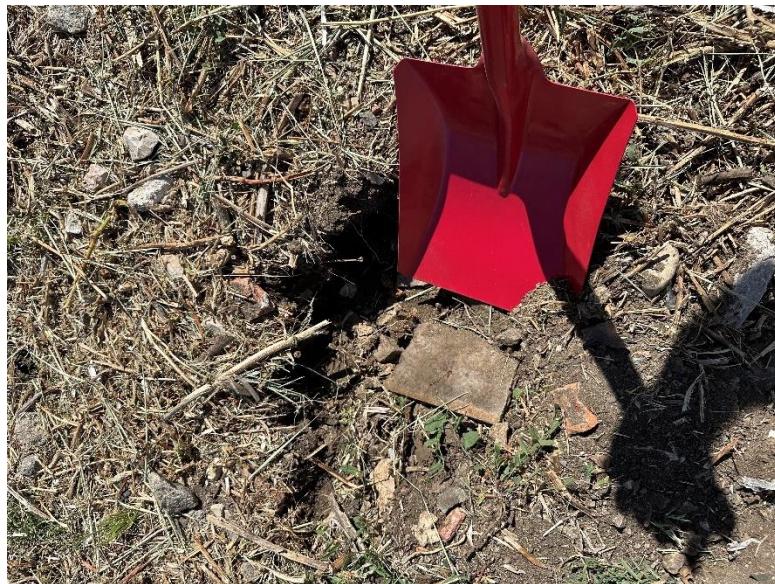
Amostra nº 1

TERRENO JUNTO À LINHA DE COMBOIO

Fibrocimento – enterrado no solo junto à linha de Comboio

Material duro fibroso de tipo fibrocimento

CONTÉM AMIANTO CRISÓTILO

A nossa recomendação é a remoção de todos os materiais existentes, pelo menos os que estão à vista, apesar de também suspeitarmos que estes existam debaixo do passeio marítimo e debaixo da linha de comboio, já que ali foram colocados pela fábrica da Lusalite, desde os anos 40.

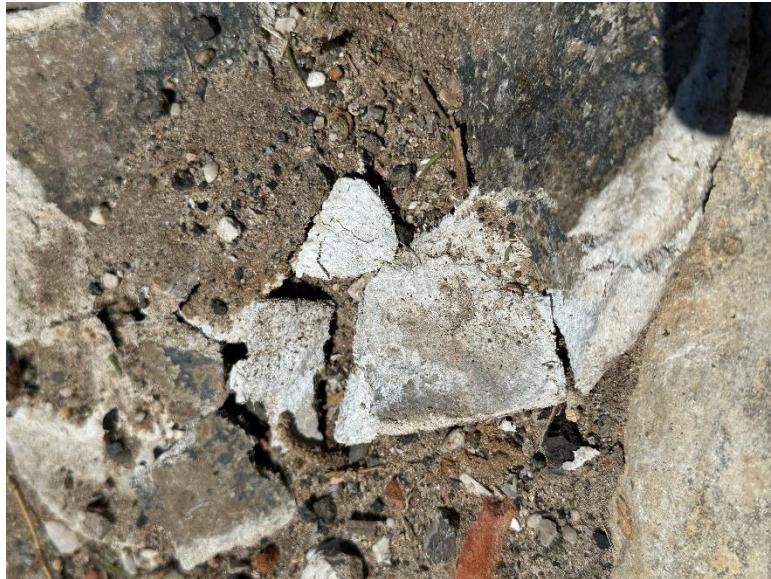
Amostra nº 2
TERRENO JUNTO À LINHA DE COMBOIO

Meias Cascas - Fibrocimento

Material duro fibroso de tipo fibrocimento (bege)

CONTÉM AMIANTO CRISÓTILO

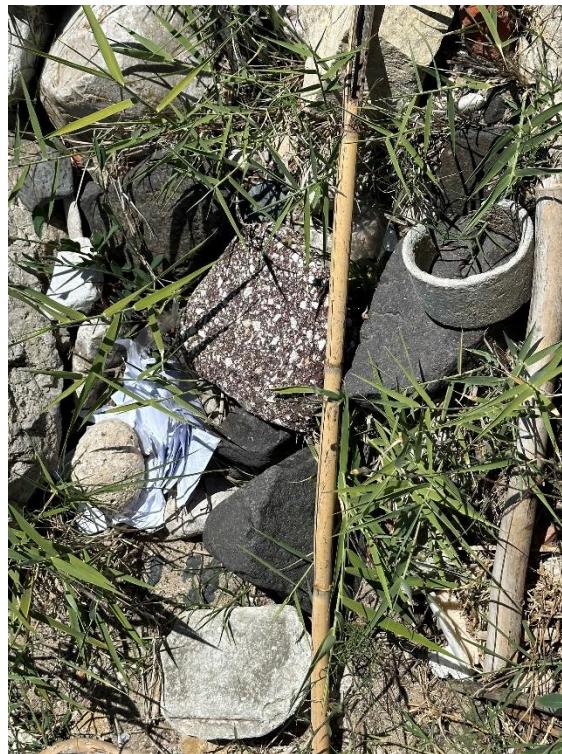
Amostra nº 3

TERRENO JUNTO À PRAIA

Tubagem em Fibrocimento

Material semi-duro (castanho);

Material duro fibroso de tipo fibrocimento (bege)

Material semi-duro (bege)

CONTÉM AMIANTO CRISÓTILO

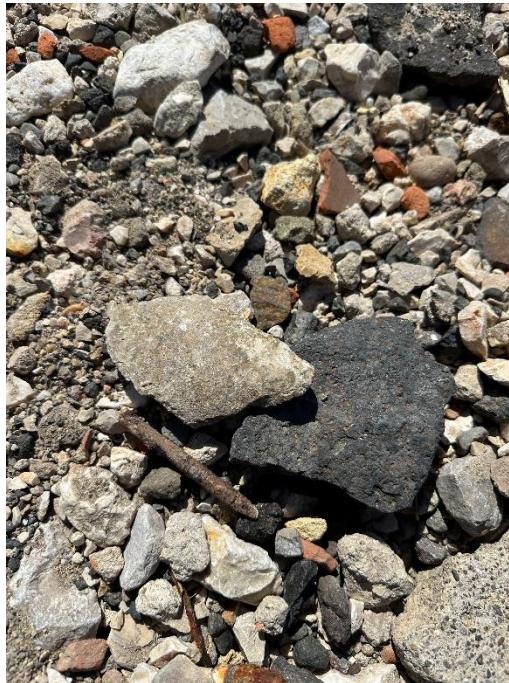
Amostra nº 4
TERRENO ENTRE A PRAIA E O PASSEIO MARÍTIMO

Elemento em Fibrocimento

Material semi duro (bege);

Material duro fibroso de tipo fibrocimento (cinza).

CONTÉM AMIANTO CRISÓTILO E CROCIDOLITE

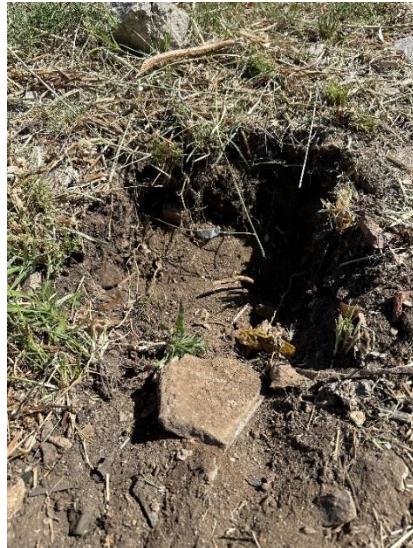
Fotografia Informativa nº 1

Material duro fibroso de tipo fibrocimento

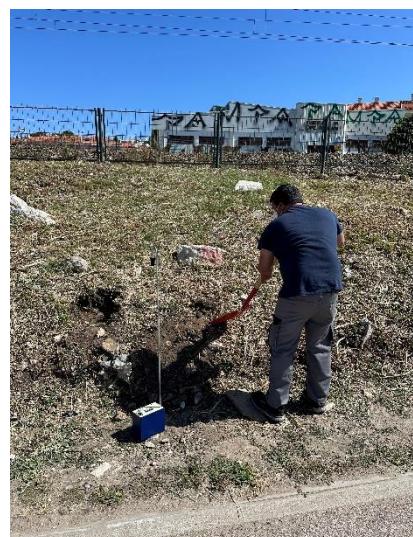
Fotografia Informativa nº 2

Medição de fibras de amianto no ar em buraco com detritos de fibrocimento.

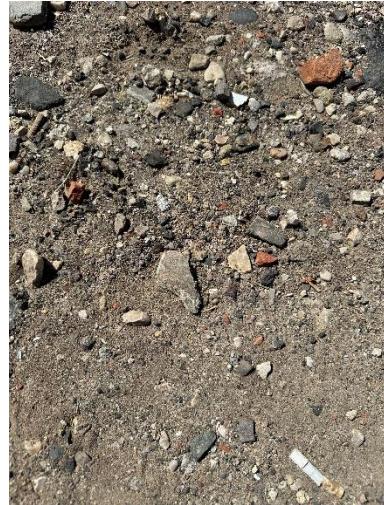
Fotografia Informativa nº 3

Variados detritos de fibrocimento.

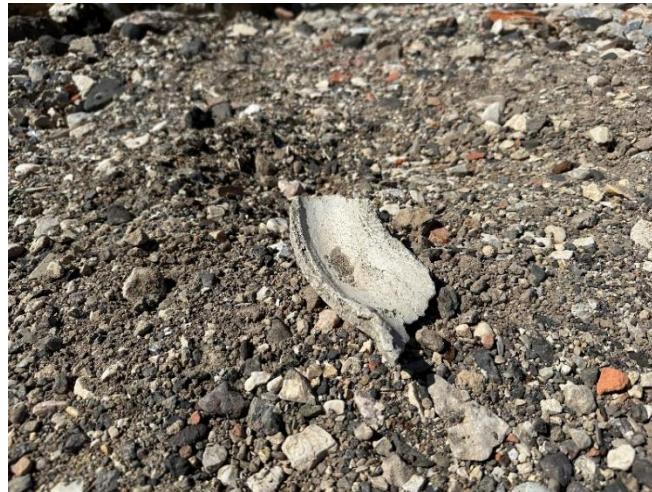
Fotografia Informativa nº 4

Tubagem de fibrocimento.

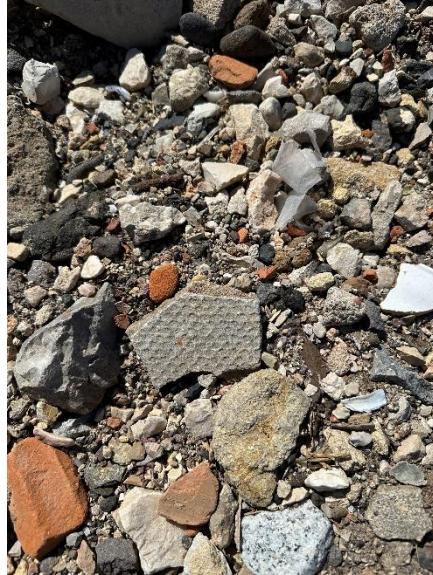
Fotografia Informativa nº 7
TERRENO ENTRE O PASSEIO MARÍTIMO E A PRAIA

Material duro fibroso de tipo fibrocimento

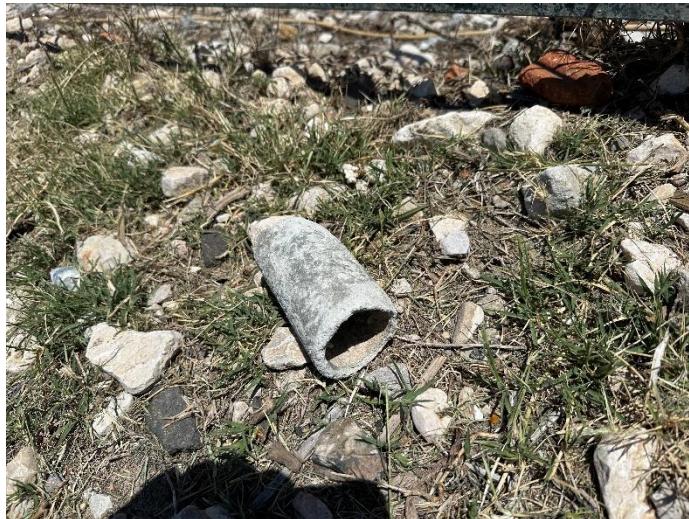
Fotografia Informativa nº 11
TERRENO JUNTO À LINHA DE COMBOIO

Tubagem em fibrocimento.

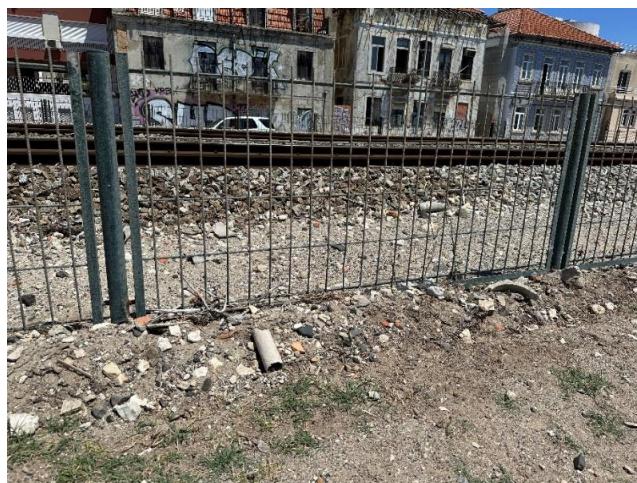
Fotografia Informativa nº 14
TERRENO JUNTO À LINHA DE COMBOIO

Variados detritos em fibrocimentos junto à linha de comboio

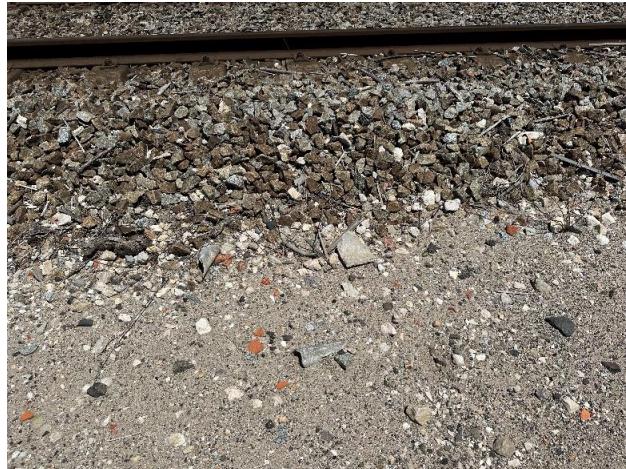
Fotografia Informativa nº 15

Variados detritos em fibrocimentos junto à linha de comboio
