**PLANO MUNICIPAL DE REDUÇÃO DE RUÍDO
DO CONCELHO DE OEIRAS**

**FICHAS DE CONFLITO
FREGUESIA DE PORTO SALVO (PS)**

Outubro 2025

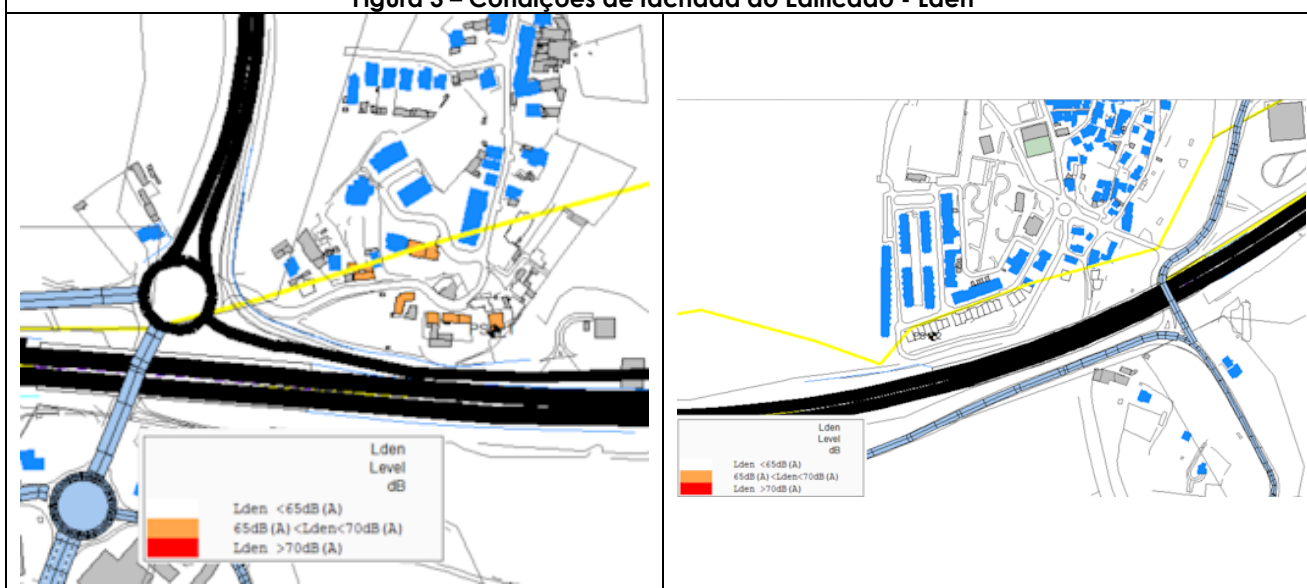
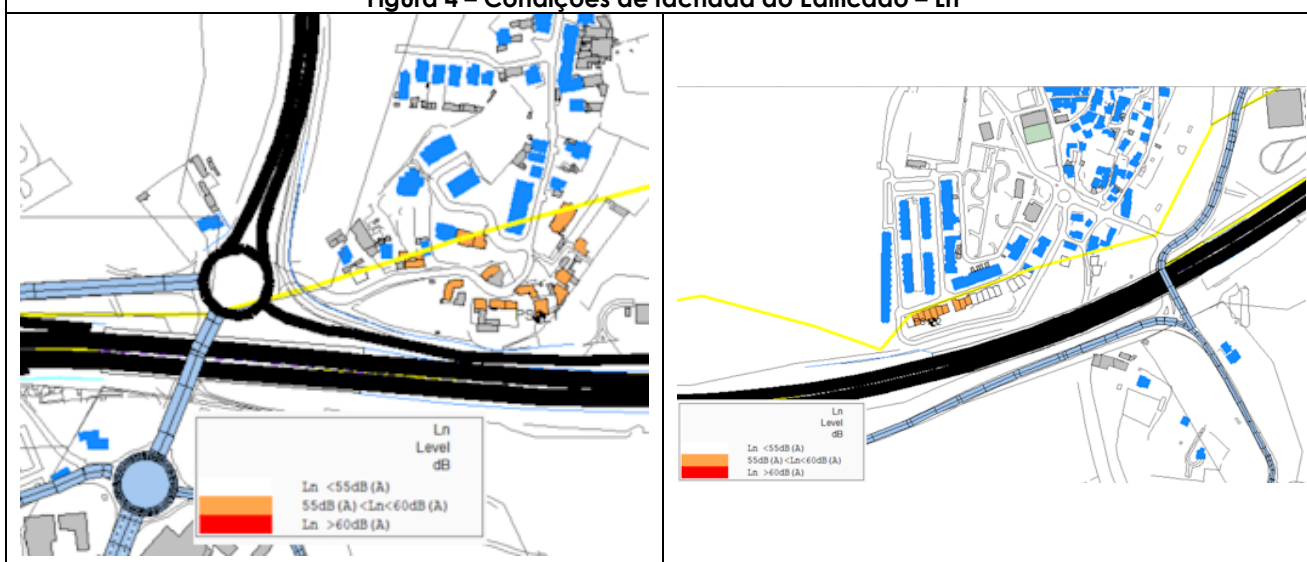
Figura 3 – Condições de fachada do Edificado - Lden

Quadro I - Níveis sonoros Lden e Ln estimados, para os Pontos de Controlo identificados nas figuras 3 e 4

Ponto de Controlo			Lden	Ln
Designação	Local / Ocupação	Altura (m)	(limite regulamentar 65 dB(A))	(limite regulamentar 55 dB(A))
PS1_1	Edifício habitacional de 3 pisos, localizado 30m da Autoestrada A5	4,5	67	60
		10,5	71	63
PS1_2	Edifício habitacional de 2 pisos, localizado 45m da Autoestrada A5	4,5	66	58

(BA8-A)	
		Lden	Ln	Lden	Ln
Designação	Altura (m)				
PS1_1	4,5	67	60	62	56
	10,5	71	63	66	59
PS1_2	4,5	66	58	61	54
ANÁLISE	<p>A análise conjugada dos diversos elementos gráficos apresentados acima, permite identificar o seguinte:</p> <p>Da observação das figuras 1 e 2 (mapas de conflito, à cota de 4,0m de altura do solo) identifica-se a existência de áreas com ocupação sensível ao ruído com níveis sonoros superiores aos regulamentares, que se encontram a distâncias da via inferiores a 45,0m.</p> <p>A pormenorização da análise, através do cálculo dos níveis sonoros em pontos representativos dos recetores sensíveis mais próximos (pontos de controlo e do cálculo das condições de fachada do edificado localizado na área de interesse (figuras 3 e 4), permite caracterizar mais fielmente o ambiente sonoro local.</p> <p>Assim pode concluir-se que, alguns dos recetores identificados enquadram-se níveis sonoros superiores a 5 dB (A) aos limites de zona mista, logo com enquadramento em intervenção prioritária.</p> <p>Ressalva-se que a generalidade dos recetores identificados já se encontram protegido por Barreiras Acústicas e que as posições de sobre-exposição correspondem aos pisos superiores, habitualmente acima ou ao nível do topo da barreira acústica.</p> <p>Dado que a entidade responsável pela fonte sonora identificada é a Brisa, S.A é da sua responsabilidade a adoção de medidas de minimização de ruído.</p> <p>No presente âmbito integra-se o estabelecido no documento do Plano de Ação de Ruído da Autoestrada A5, de Maio de 2018, designadamente: instalação de nova barreira acústica (BA35N) no sentido Lisboa/Cascais, com extensão de 118m e altura 5,0m, entre os km 10+831-10+950; e aumento de altura na barreira BA8-A, no sentido Lisboa/Cascais, entre os kms 12+874 – 12+923, altura de 5,0m e extensão de 49m..</p> <p>De acordo com o referido documento, a aplicação das medidas referidas, ou outras de eficácia equivalente, permite ultrapassar totalmente as situações de intervenção prioritária identificadas.</p>

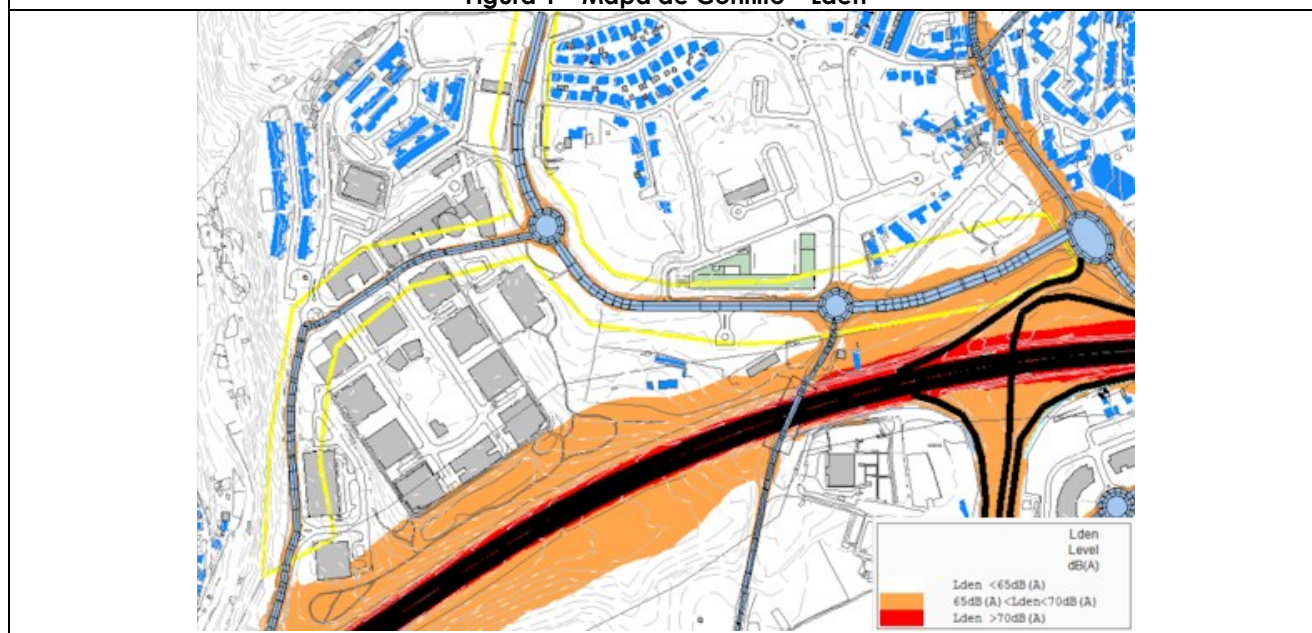
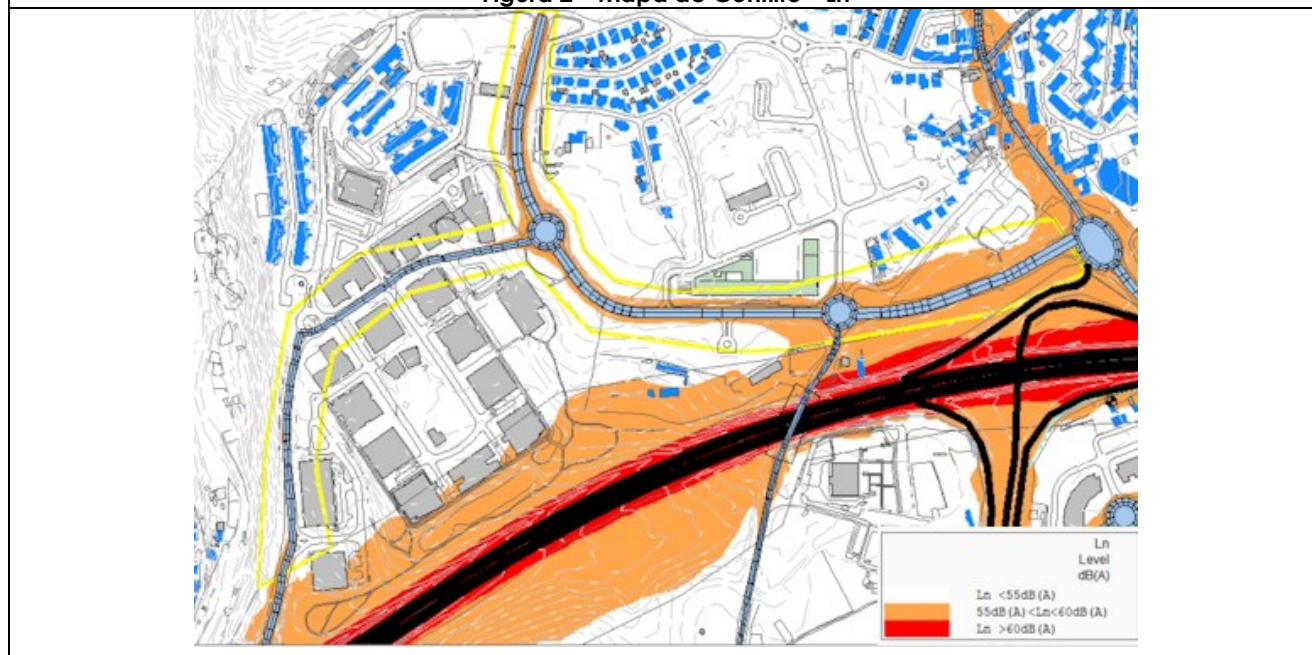
Figura 1 – Mapa de Conflito – Lden

Da observação das figuras 1 e 2 (mapas de conflito, à cota de 4,0m de altura do solo) identifica-se a existência de áreas com ocupação sensível ao ruído com níveis sonoros superiores aos regulamentares, que se encontram a distâncias da via inferiores a 45,0m.

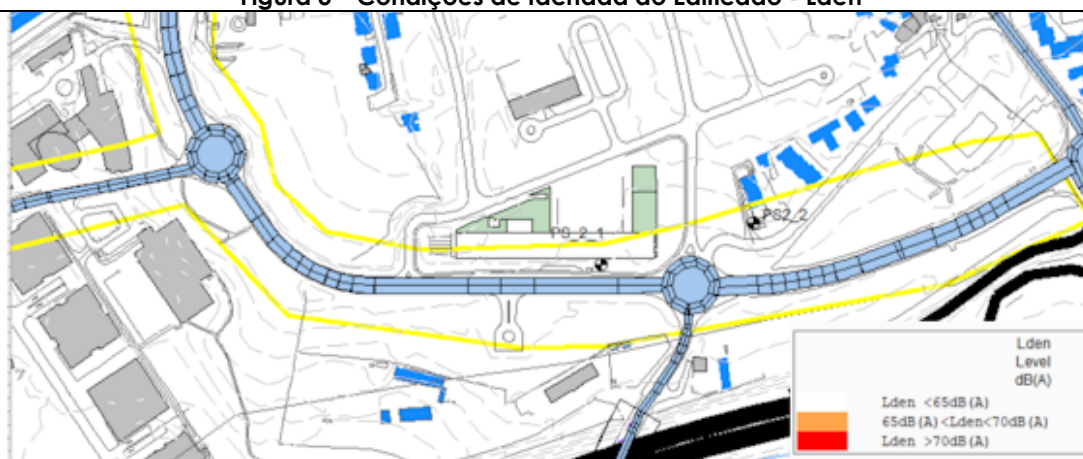
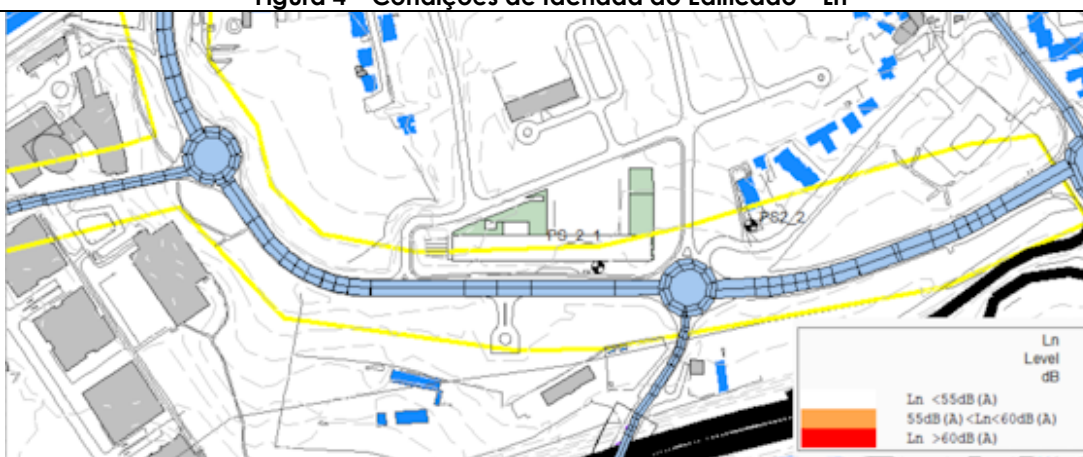
Figura 3 – Condições de fachada do Edificado - Lden

Quadro I - Níveis sonoros Lden e Ln estimados, para os Pontos de Controlo identificados nas figuras 3 e 4

Ponto de Controlo			Lden	Ln
Designação	Local / Ocupação	Altura (m)	(limite regulamentar 65 dB(A))	(limite regulamentar 55 dB(A))
PS2_1	Edifício Escolar (EB1/JI Porto Salvo) (edifício sobre-elevado), localizado 13m da Av. Santa Casa da Misericórdia	10,5	63	55
PS2_2	Edifício habitacional de 2 pisos, localizado 45m da Estrada de Porto Salvo	4,5	63	55

A pormenorização da análise, através do cálculo dos níveis sonoros em pontos representativos dos recetores sensíveis mais próximos (pontos de controlo e do cálculo das condições de fachada do edifício localizado na área de interesse (figuras 3 e 4), permite caracterizar mais fielmente o ambiente sonoro local.

<p>Assim pode concluir-se que, os recetores identificados não se enquadram níveis sonoros superiores a 5 dB (A) aos limites de zona mista, logo sem enquadramento em intervenção prioritária.</p> <p>Desta forma, tendo em conta que não se identifica, habitantes sobre-expostos não se dimensionam Medidas de Minimização de Ruído.</p>
--	--

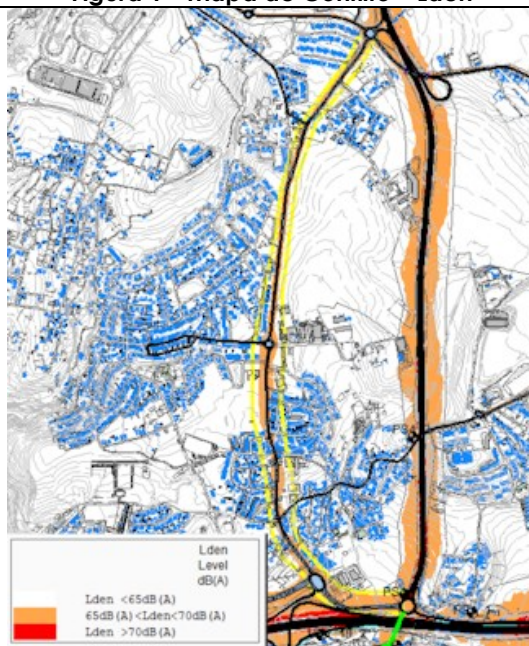
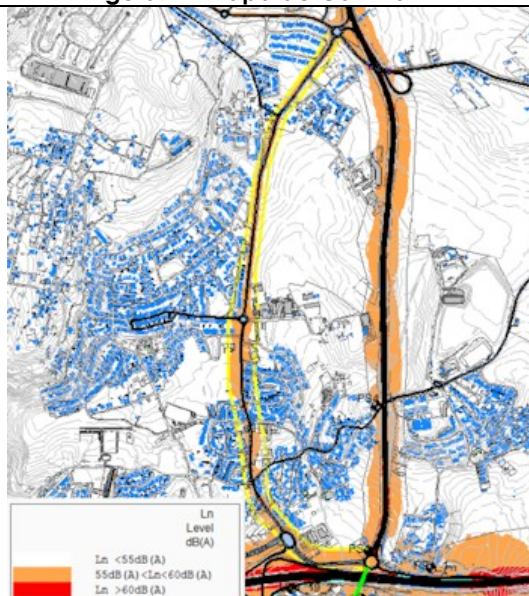
Figura 1 – Mapa de Conflito – Lden

Da observação das figuras 1 e 2 (mapas de conflito, à cota de 4,0m de altura do solo) identifica-se a existência de áreas com ocupação sensível ao ruído com níveis sonoros superiores aos regulamentares, que se encontram a distâncias da via inferiores a 15,0m.

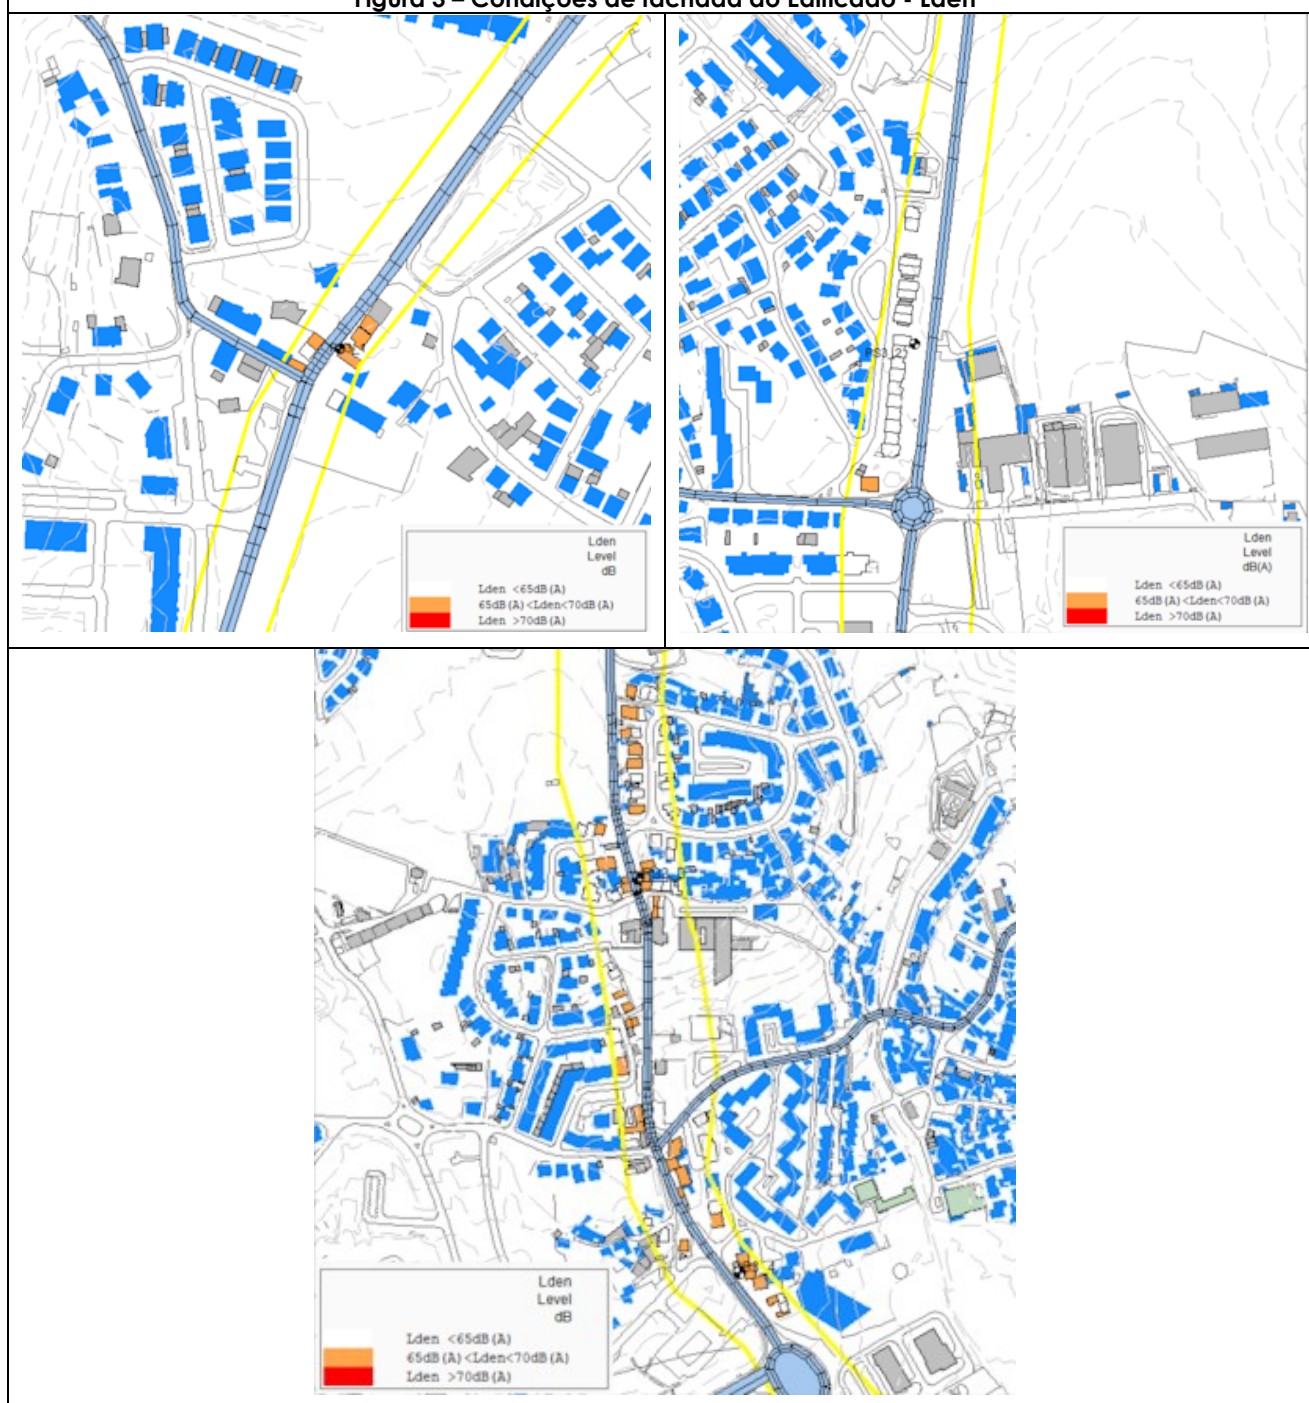
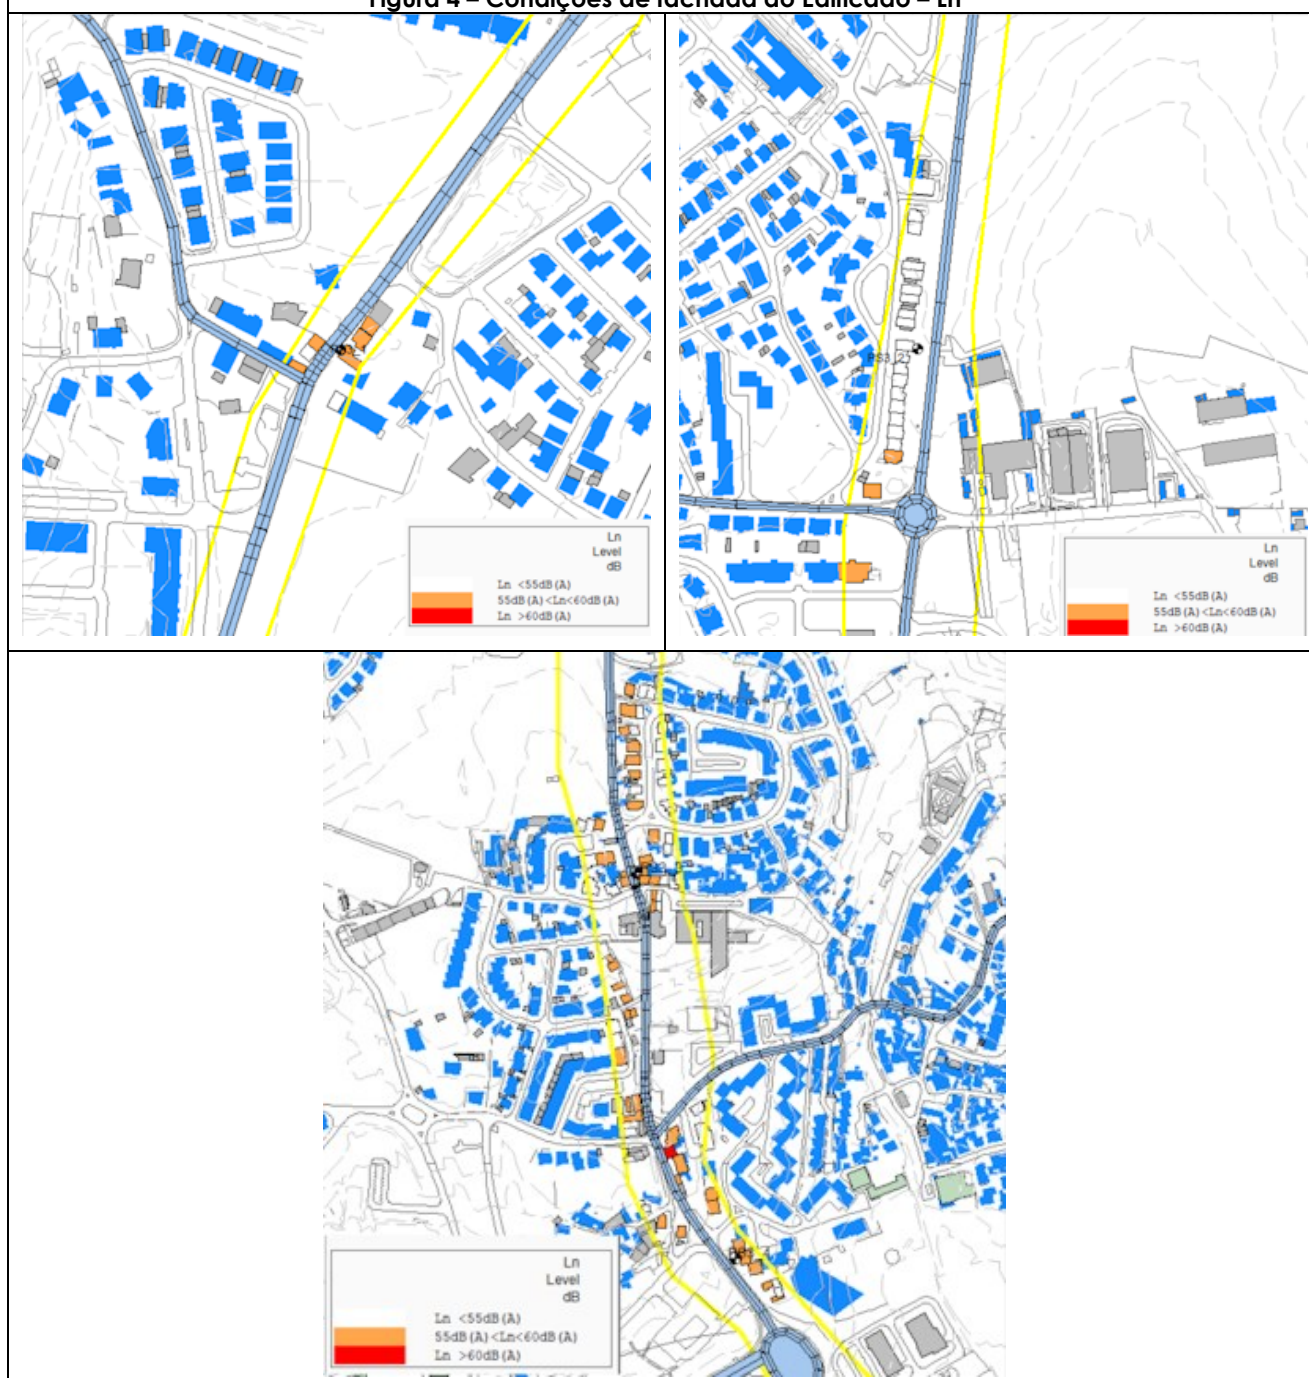
Figura 3 – Condições de fachada do Edifício - Lden

Quadro I - Níveis sonoros Lden e Ln estimados, para os Pontos de Controlo identificados nas figuras 3 e 4

Ponto de Controlo			Lden	Ln
			(limite regulamentar 65 dB(A))	(limite regulamentar 55 dB(A))
Designação	Local / Ocupação	Altura (m)		
PS3_1	Edifício habitacional de 2 pisos, localizado 2m da Estrada do Leão	4,5	67	58
PS3_2	Edifício habitacional de 2 pisos, localizado 13m da Estrada do Leão	4,5	64	55
PS3_3	Edifício habitacional de 2 pisos, localizado 3,5m da Rua Conde de Rio Maior	4,5	72	64
PS3_4	Edifício habitacional de 3 pisos, localizado 7m da Estrada de Paço de Arcos	4,5	68	60
		7,5	67	59

A pormenorização da análise, através do cálculo dos níveis sonoros em pontos representativos dos recetores sensíveis mais próximos (pontos de controlo e do cálculo das condições de fachada do edifício localizado na área de interesse (figuras 3 e 4), permite caracterizar mais fielmente o ambiente sonoro local.

Assim pode concluir-se que, **os recetores identificados inserem-se níveis sonoros superiores a 5 dB (A)** aos limites de zona mista, logo **com enquadramento em intervenção prioritária**.

No presente âmbito preconiza-se, como medida de minimização de ruído, a substituição da camada de desgaste, nas rodovias seguintes: Estrada de Paço de Arcos (115m aproximadamente), Rua Conde Rio Maior (745 m aproximadamente) e Estrada de Leão (1180m aproximadamente).

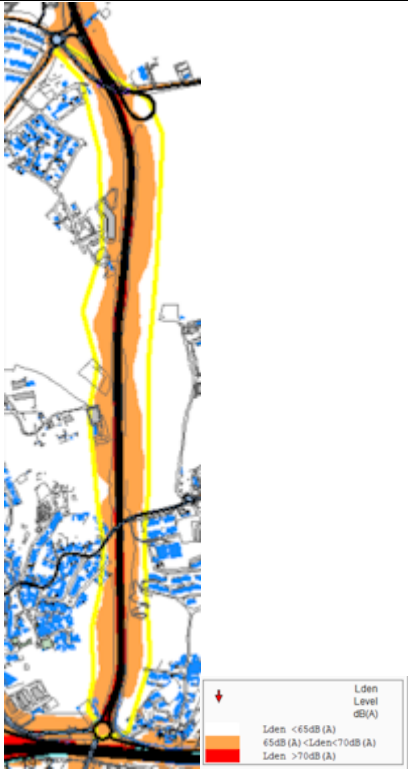
Mapa de Conflito – Lden. O mapa mostra uma via rodoviária com áreas de conflito coloridas em tons de amarelo e laranja. A legenda indica os níveis de Lden em dB(A): Lden < 65dB (A) (verde), 65dB (A) < Lden < 70dB (A) (amarelo), e Lden > 70dB (A) (laranja).

Valores que estejam assinalados a negrito correspondem às situações de intervenção prioritária (excesso superior a 5 dB(A) relativamente ao limite regulamentar aplicável)										
Quadro II – Número de Habitantes expostos às diferentes classes de nível sonoro, na zona de conflito em análise										
Indicador	Classes de nível sonoro, em dB(A)								Total superior aos limites regulamentares	Intervenção prioritária
	> 45	45-50	50-55	55-60	60-65	65-70	70-75	> 75		
Lden	0	0	0	5	29	8	0	0	8	0
Ln	0	5	29	8	0	0	0	0	8	
ANÁLISE	A análise conjugada dos diversos elementos gráficos apresentados acima, permite identificar o seguinte:									
	Da observação das figuras 1 e 2 (mapas de conflito, à cota de 4,0m de altura do solo) identifica-se a existência de áreas com ocupação sensível ao ruído com níveis sonoros superiores aos regulamentares, que se encontram a distâncias da via inferiores a 25,0m.

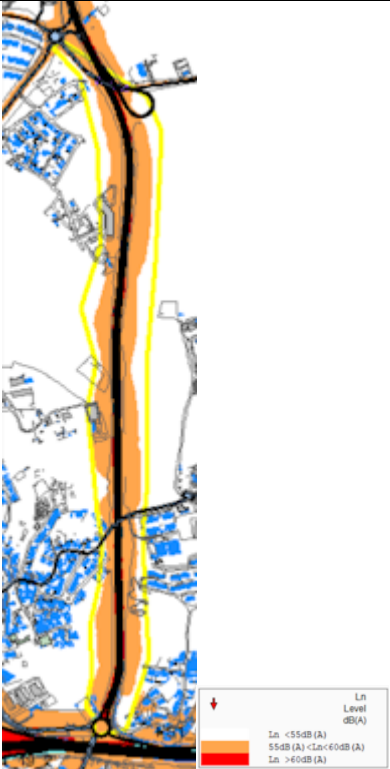
Mapa de Conflito - Ln. O mapa mostra a mesma via rodoviária com áreas de conflito coloridas em tons de amarelo e laranja. A legenda indica os níveis de Ln em dB(A): Ln < 55dB (A) (verde), 55dB (A) < Ln < 60dB (A) (amarelo), e Ln > 60dB (A) (laranja).

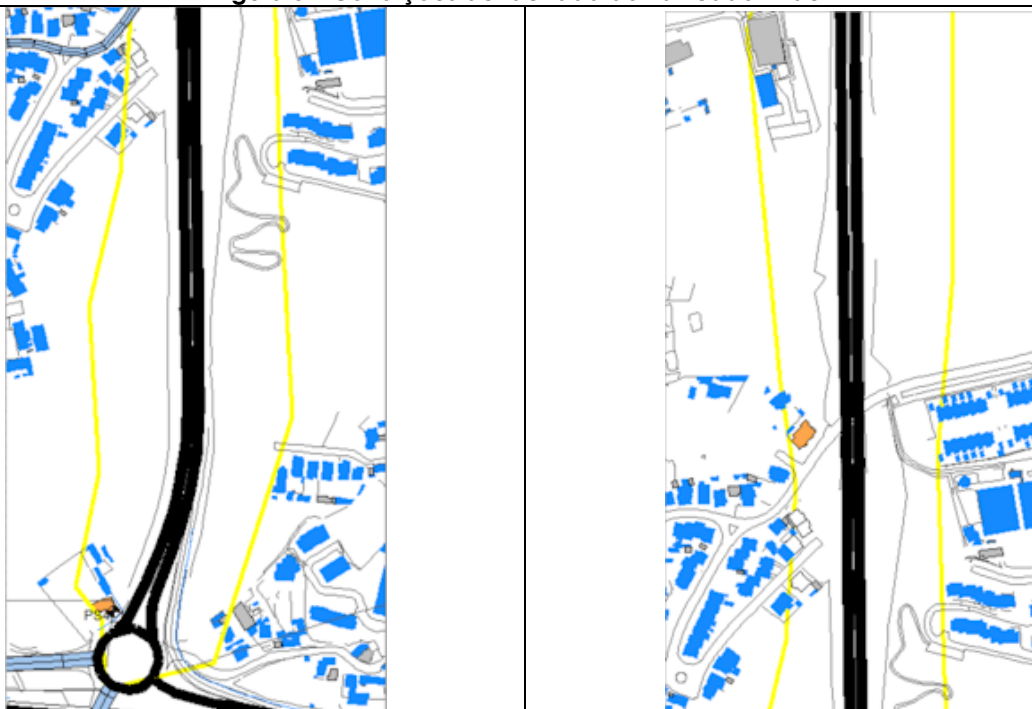
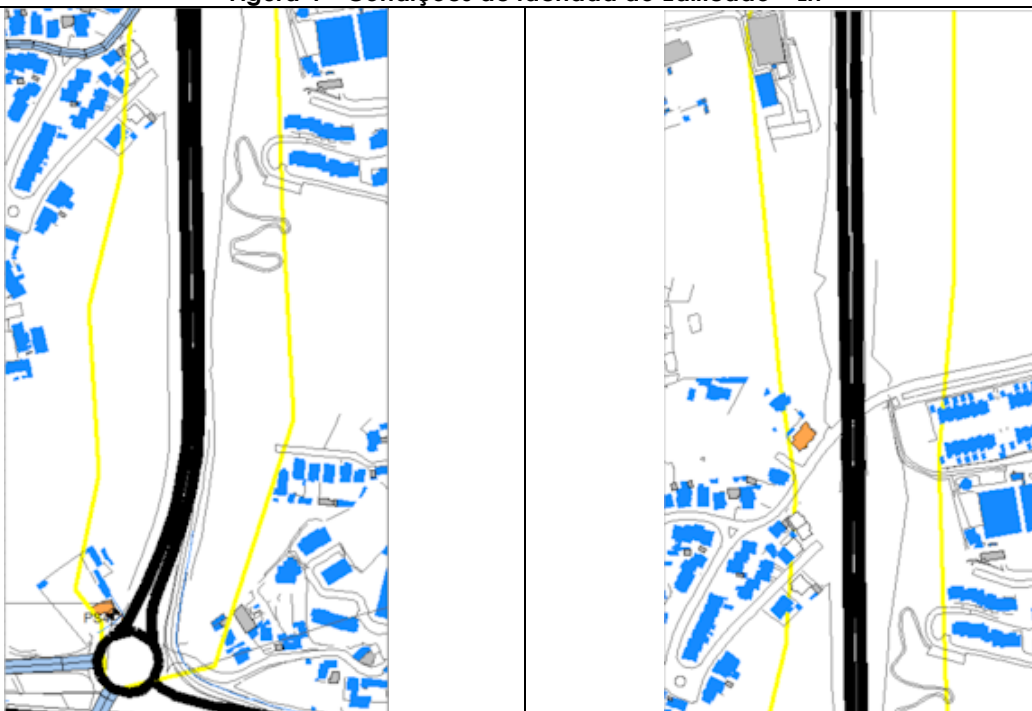
Figura 3 – Condições de fachada do Edificado - Lden

Quadro I - Níveis sonoros Lden e Ln estimados, para os Pontos de Controlo identificados nas figuras 3 e 4

Ponto de Controlo			Lden	Ln
			(limite regulamentar 65 dB(A))	(limite regulamentar 55 dB(A))
Designação	Local / Ocupação	Altura (m)		
PS1_1	Edifício habitacional de 2 pisos, localizado 9m da EN249-3	4,5	65	56
PS1_2	Edifício habitacional de 2 pisos, localizado 22m da da EN249-3	4,5	71	60

A pormenorização da análise, através do cálculo dos níveis sonoros em pontos representativos dos recetores sensíveis mais próximos (pontos de controlo e do cálculo das condições de fachada do edifício localizado na área de interesse (figuras 3 e 4), permite caracterizar mais fielmente o ambiente sonoro local.									
	Assim pode concluir-se que, os recetores identificados não se enquadram níveis sonoros superiores a 5 dB (A) aos limites de zona mista, logo sem enquadramento em intervenção prioritária .									
	Dado que a entidades responsável pela fonte sonora identificada é a Infraestruturas de Portugal, S.A. é da sua responsabilidade a adoção de medidas de minimização de ruído.

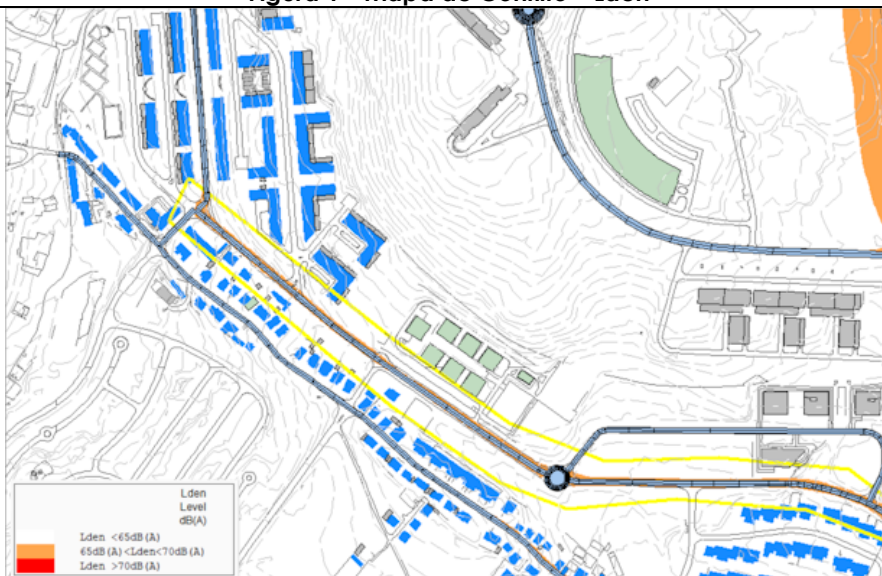
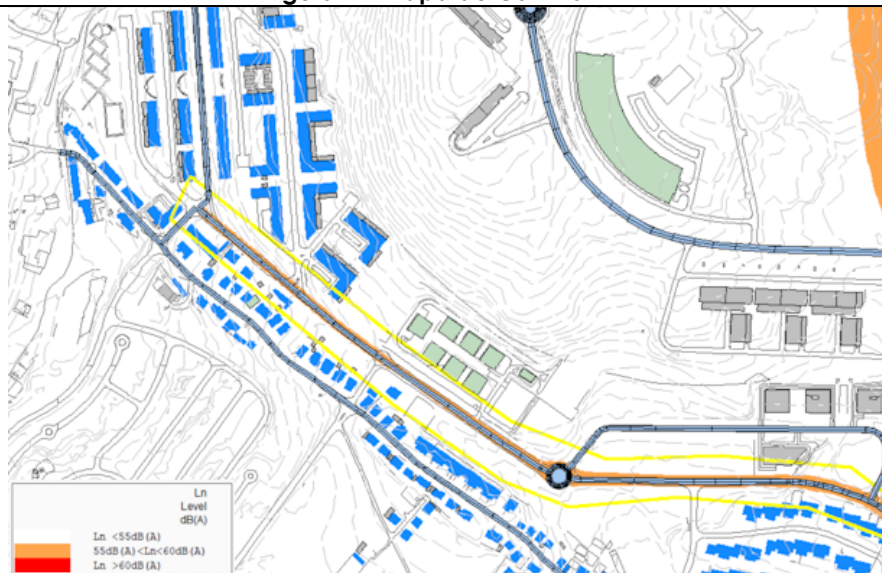
Figura 1 – Mapa de Conflito – Lden

Indicador	Classes de nível sonoro, em dB(A)								Total superior aos limites regulamentares	Intervenção prioritária
	> 45	45-50	50-55	55-60	60-65	65-70	70-75	> 75		
Lden	0	0	0	12	24	0	0	0	0	0
Ln	0	7	29	0	0	0	0	0	0	
ANÁLISE	A análise conjugada dos diversos elementos gráficos apresentados acima, permite identificar o seguinte:									
	Da observação das figuras 1 e 2 (mapas de conflito, à cota de 4,0m de altura do solo) identifica-se a

<p>existência de áreas com ocupação sensível ao ruído com níveis sonoros superiores aos regulamentares, que se encontram a distâncias da via inferiores a 20,0m.</p> <p>A pormenorização da análise, através do cálculo dos níveis sonoros em pontos representativos dos recetores sensíveis mais próximos (pontos de controlo e do cálculo das condições de fachada do edificado localizado na área de interesse (figuras 3 e 4), permite caracterizar mais fielmente o ambiente sonoro local.</p> <p>Assim pode concluir-se que, os recetores identificados não se enquadram níveis sonoros superiores a 5 dB (A) aos limites de zona mista, logo sem enquadramento em intervenção prioritária.</p> <p>Desta forma, tendo em conta que não se identifica, habitantes sobre-expostos não se dimensionam Medidas de Minimização de Ruído.</p>
--	--

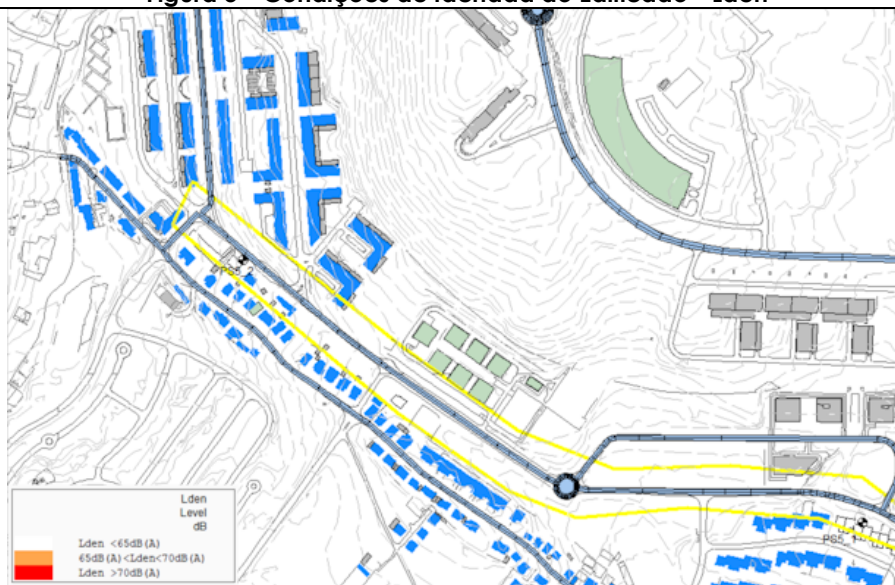
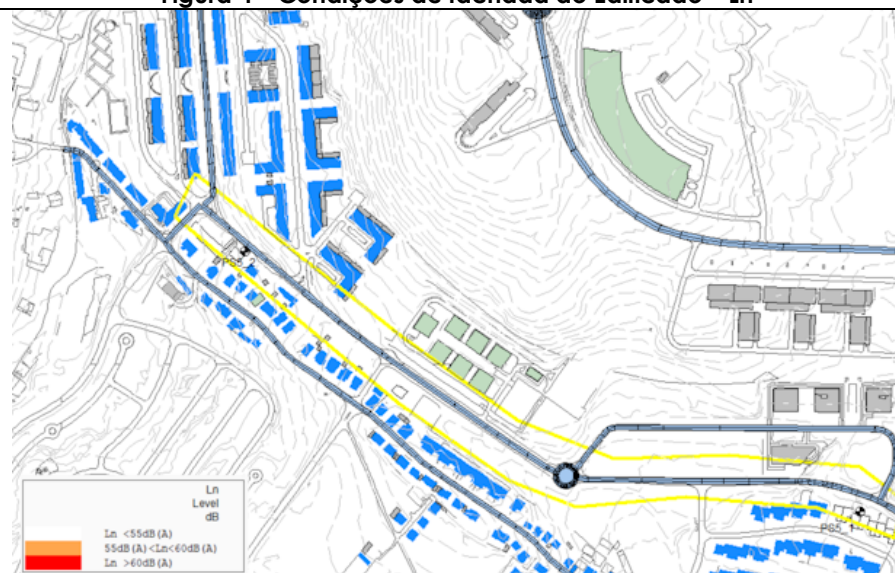
Figura 3 – Condições de fachada do Edificado - Lden

Quadro I - Níveis sonoros Lden e Ln estimados, para os Pontos de Controlo identificados nas figuras 3 e 4

Ponto de Controlo			Lden	Ln
Designação	Local / Ocupação	Altura (m)	(limite regulamentar 65 dB(A))	(limite regulamentar 55 dB(A))
PS5_1	Edifício habitacional de 2 pisos, localizado 20m da Av. Domingos Vandelli	4,5	61	51
PS5_2	Edifício habitacional de 2 pisos, localizado 9m da Av. Domingos Vandelli	4,5	63	53
