**PLANO MUNICIPAL DE REDUÇÃO DE RUÍDO
DO CONCELHO DE OEIRAS**

**FICHAS DE CONFLITO
UNIÃO DE FREGUESIAS DE OEIRAS / S. JULIÃO DA BARRA / PAÇO DE ARCOS E
CAXIAS (UF1)**

Outubro 2025

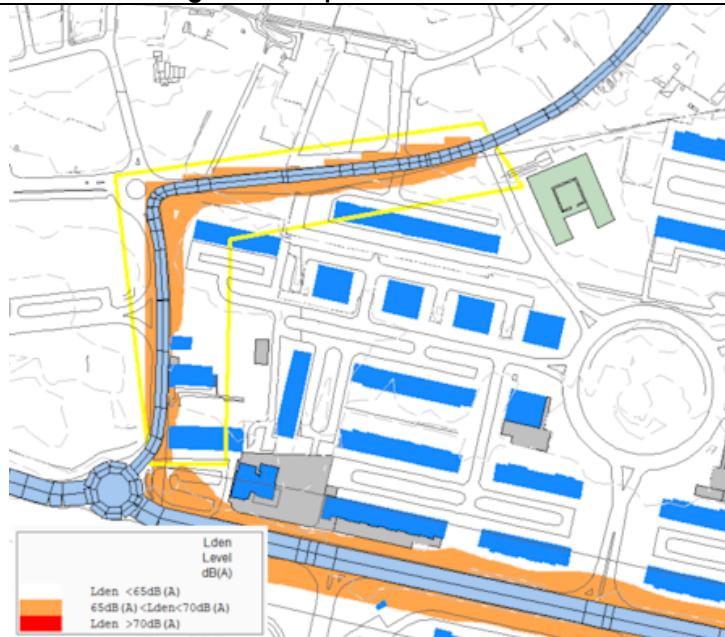
Figura 1 – Mapa de Conflito – Lden

ANÁLISE	A análise conjugada dos diversos elementos gráficos apresentados acima, permite identificar o seguinte:
	Da observação das figuras 1 e 2 (mapas de conflito, à cota de 4,0m de altura do solo) identifica-se a existência de áreas com ocupação sensível ao ruído com níveis sonoros superiores aos regulamentares, que se encontram a distâncias da via inferiores a 5,0m.
	A pormenorização da análise, através do cálculo dos níveis sonoros em pontos representativos dos receptores sensíveis mais próximos (pontos de controlo e do cálculo das condições de fachada do edificado localizado na área de interesse (figuras 3 e 4), permite caracterizar mais fielmente o ambiente sonoro local.
	Assim pode concluir-se que, os receptores identificados não se enquadraram níveis sonoros superiores a 5 dB (A) aos limites de zona mista, logo sem enquadramento em intervenção prioritária .
	Ainda assim, procede-se ao dimensionamento das medidas de minimização de ruído aplicáveis ao caso específico, tendo em consideração o quantitativo populacional sobre-exposto e a proximidade dos níveis sonoros ao enquadramento em intervenção prioritária.

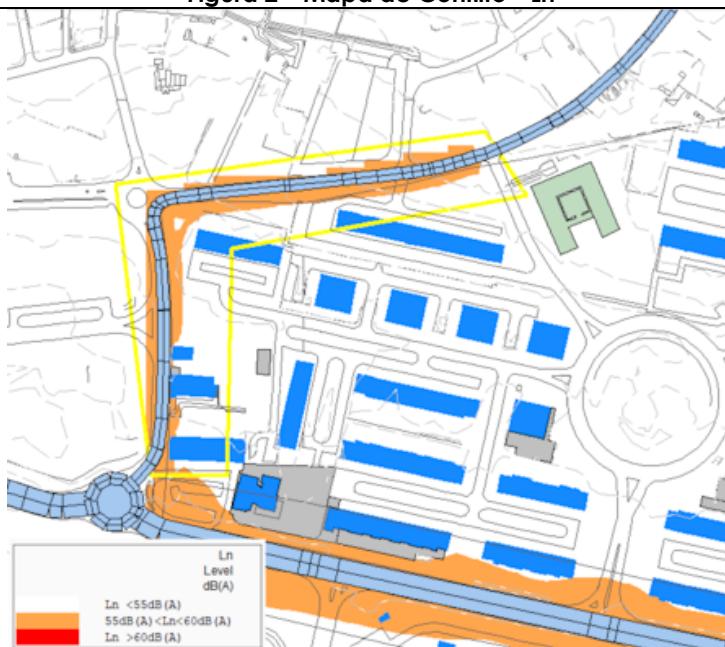
Figura 2 – Mapa de Conflito - Ln

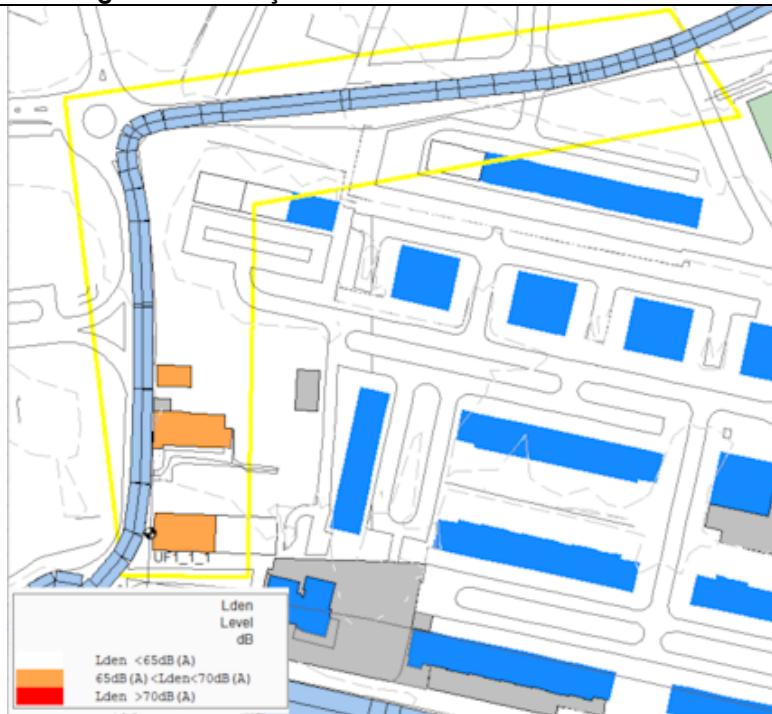
Figura 3 – Condições de fachada do Edificado - Lden

Designação	Ponto de Controlo	Local / Ocupação	Altura (m)	Lden	Ln
				(limite regulamentar 65 dB(A))	(limite regulamentar 55 dB(A))
UF1_1_1		Edifício habitacional de 3 pisos, localizado 3m da EN249-4 (Av. Gonçalves Zarco)	4,5	69	59
			10,5	67	57

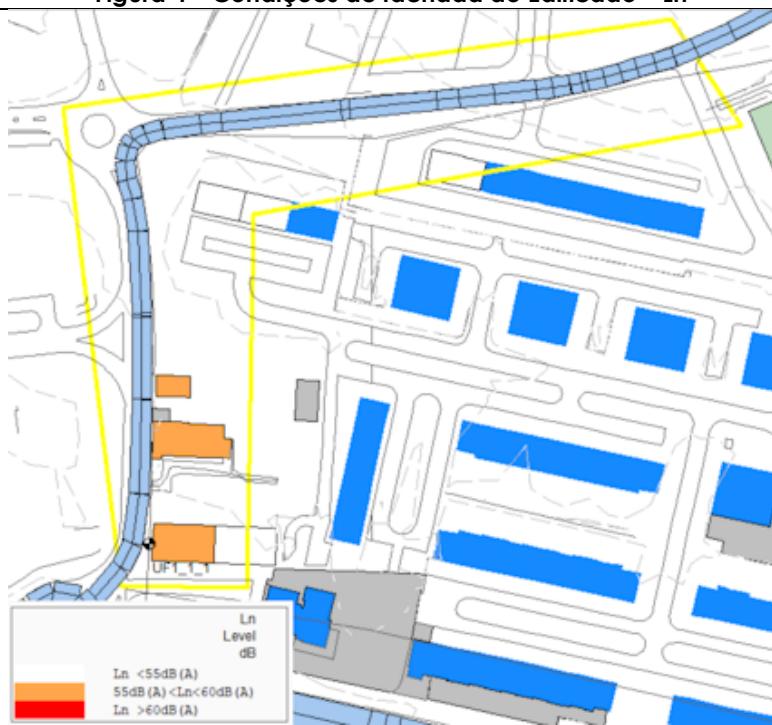
Figura 4 – Condições de fachada do Edificado – Ln

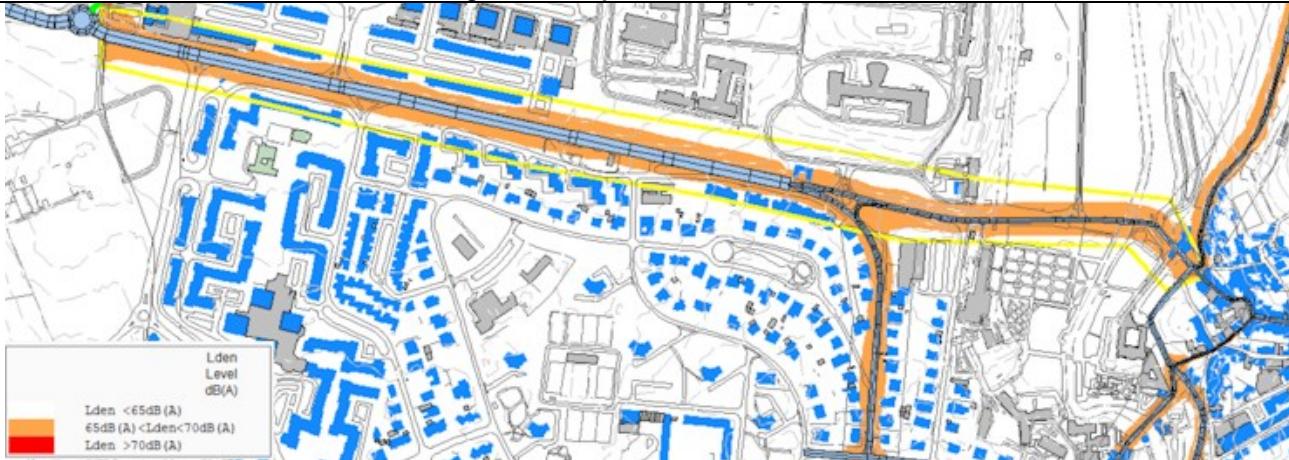
Figura 1 – Mapa de Conflito – Lden

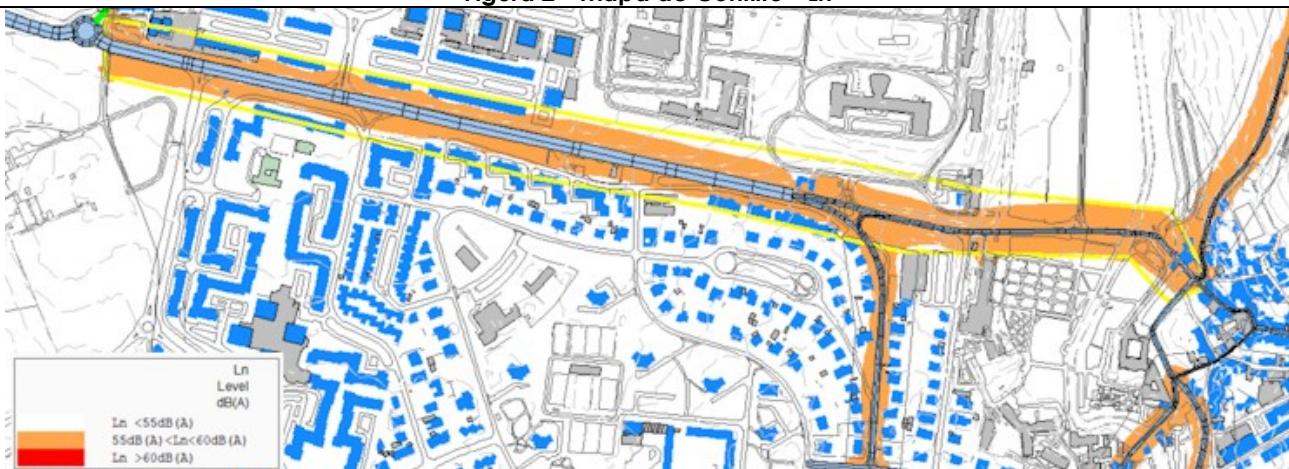
Figura 2 – Mapa de Conflito - Ln

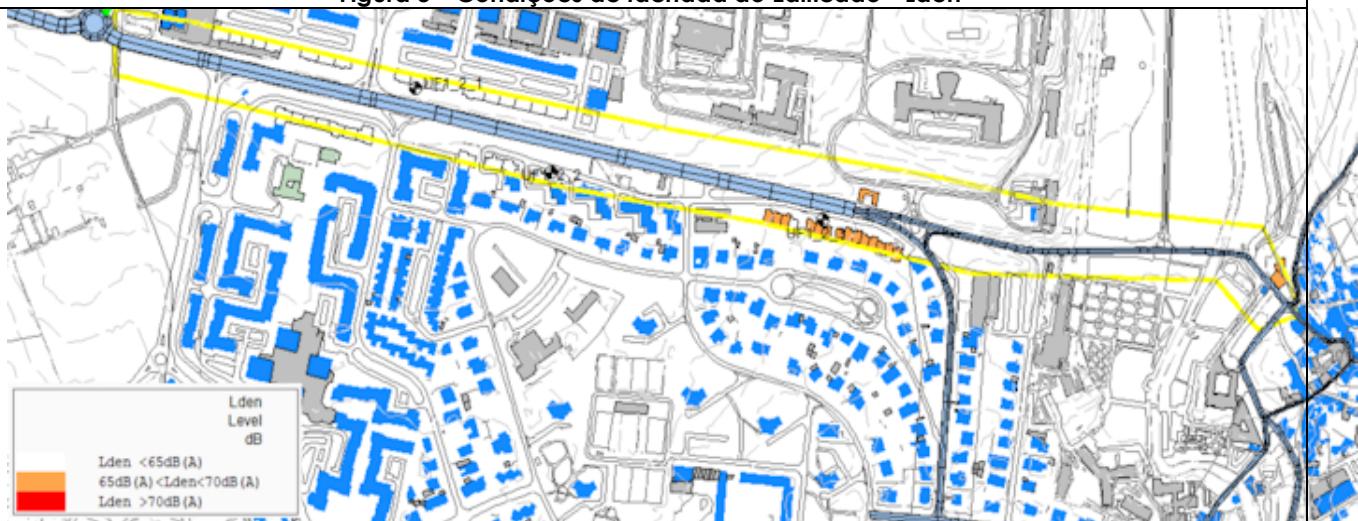
Figura 3 – Condições de fachada do Edificado - Lden

Designação	Local / Ocupação	Altura (m)	Lden	Ln
			(limite regulamentar 65 dB(A))	(limite regulamentar 55 dB(A))
UF1_2_1	Edifício habitacional de 9 pisos, localizado 17m da Av. da República	4,5	66	57
		10,5	65	57
		16,5	65	56
		28,5	63	55
UF1_2_2	Edifício habitacional de 4 pisos, localizado 26m da Av. da República	4,5	63	55
		10,5	63	55
UF1_2_3	Edifício habitacional de 2 pisos, localizado 14m da Av. da República	4,5	66	58

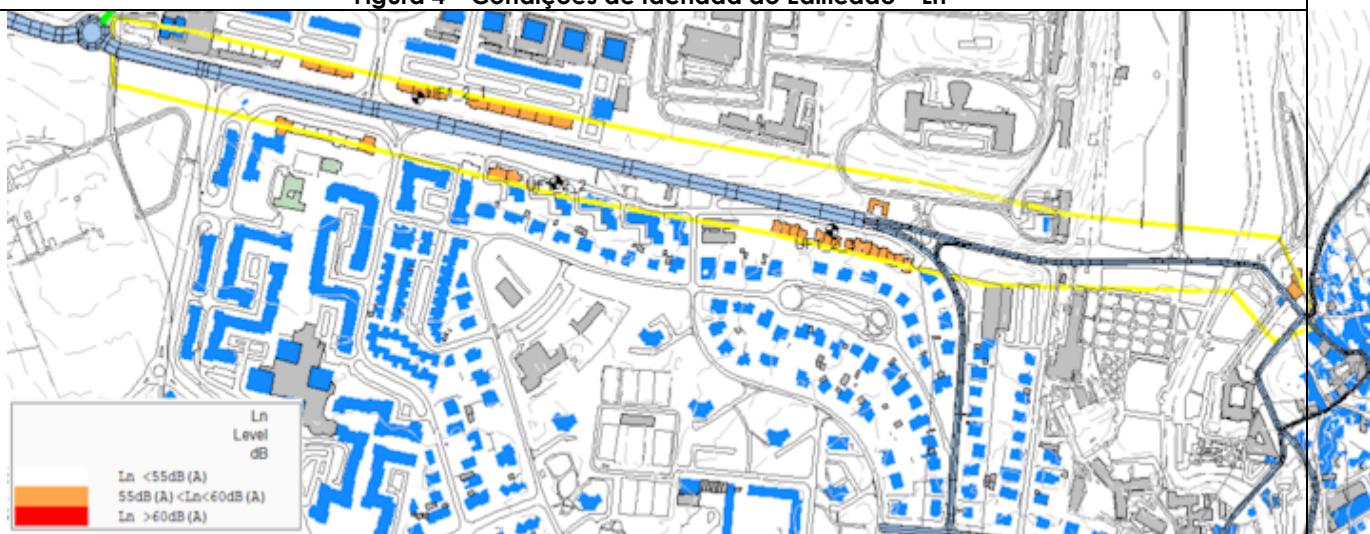
Figura 4 – Condições de fachada do Edificado – Ln

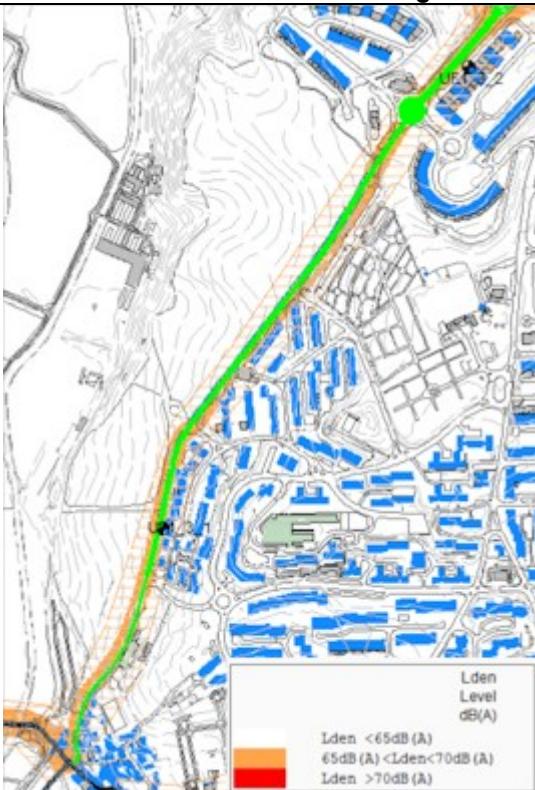
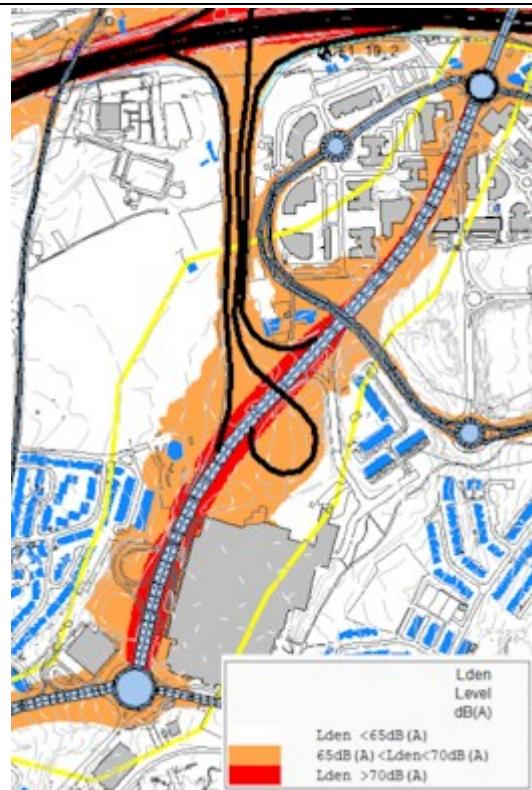
Figura 1 – Mapa de Conflito – Lden

UF1_3_4	4,5	68	58	65	55
ANÁLISE					<p>A análise conjugada dos diversos elementos gráficos apresentados acima, permite identificar o seguinte:</p> <p>Da observação das figuras 1 e 2 (mapas de conflito, à cota de 4,0m de altura do solo) identifica-se a existência de áreas com ocupação sensível ao ruído com níveis sonoros superiores aos regulamentares, que se encontram a distâncias da via inferiores a 5,0m.</p> <p>A pormenorização da análise, através do cálculo dos níveis sonoros em pontos representativos dos receptores sensíveis mais próximos (pontos de controlo e do cálculo das condições de fachada do edificado localizado na área de interesse (figuras 3 e 4), permite caracterizar mais fielmente o ambiente sonoro local.</p> <p>Assim pode concluir-se que, os receptores identificados inserem-se níveis sonoros superiores a 5 dB (A) aos limites de zona mista, logo com enquadramento em intervenção prioritária.</p> <p>Dado que a entidades responsável pela fonte sonora identificada é a CMO, é da sua responsabilidade a adoção de medidas de minimização de ruído.</p> <p>No presente âmbito preconiza-se, como medida de minimização de ruído, a substituição da camada de desgaste, nas rodovias seguintes: Rua Junção do Bem(320m aproximadamente), Estrada de Oeiras (810m aproximadamente), Avenida Conselho da Europa (1340m aproximadamente) e Estrada de Paço de Arcos (145m aproximadamente).</p> <p>De acordo com o referido documento, a aplicação das medidas referidas, ou outras de eficácia equivalente, permite ultrapassar totalmente as situações de intervenção prioritária identificadas.</p>

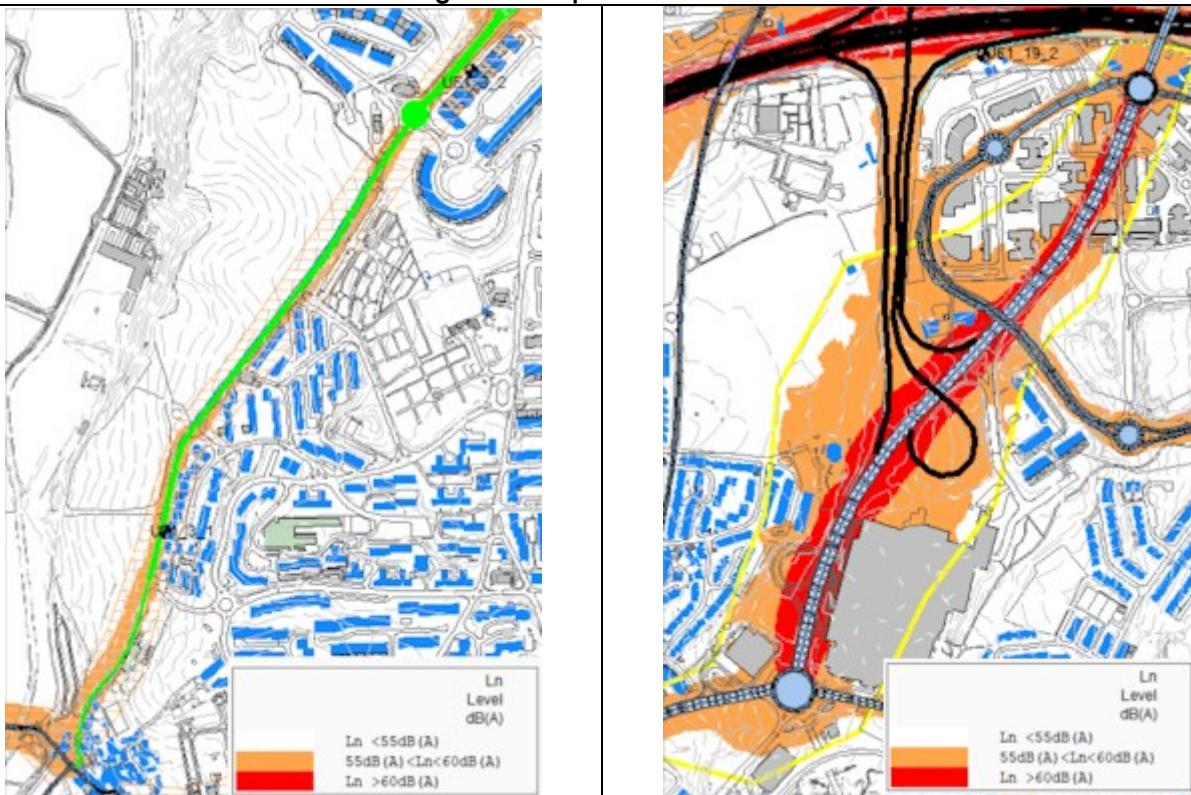
Figura 2 – Mapa de Conflito - Ln

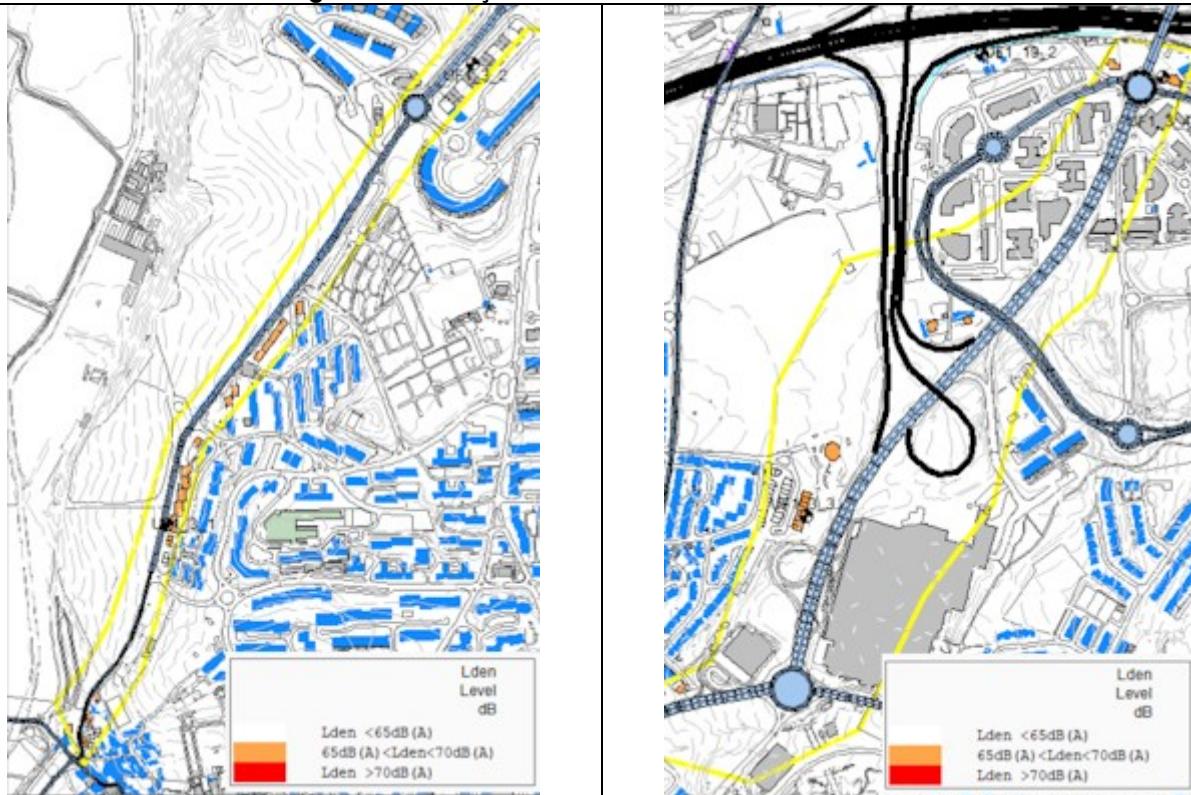
Figura 3 – Condições de fachada do Edificado - Lden

Designação	Local / Ocupação	Altura (m)	Lden	Ln
			(limite regulamentar 65 dB(A))	(limite regulamentar 55 dB(A))
UF1_3_1	Edifício habitacional de 4 pisos, localizado 4m da Rua Junção do Bem	4,5	67	57
		10,5	65	55
UF1_3_2	Edifício habitacional de 4 pisos, localizado 4m da Estrada de Oeiras	4,5	63	53
		10,5	63	53
UF1_3_3	Edifício habitacional de 2 pisos, localizado 41m da Avenida do Conselho da Europa	4,5	70	64
UF1_3_4	Edifício habitacional de 2 pisos, localizado 13m da Avenida do Conselho da Europa (rotunda)	4,5	68	58

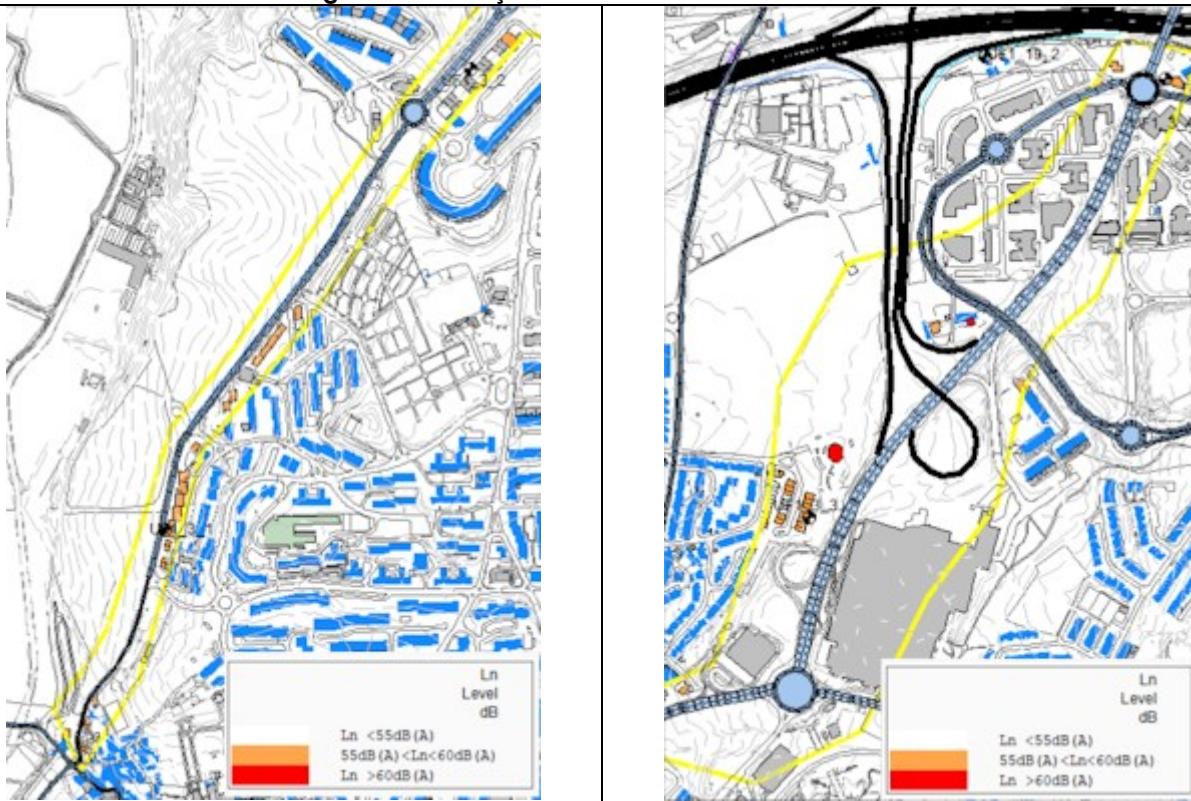
Figura 4 – Condições de fachada do Edificado – Ln

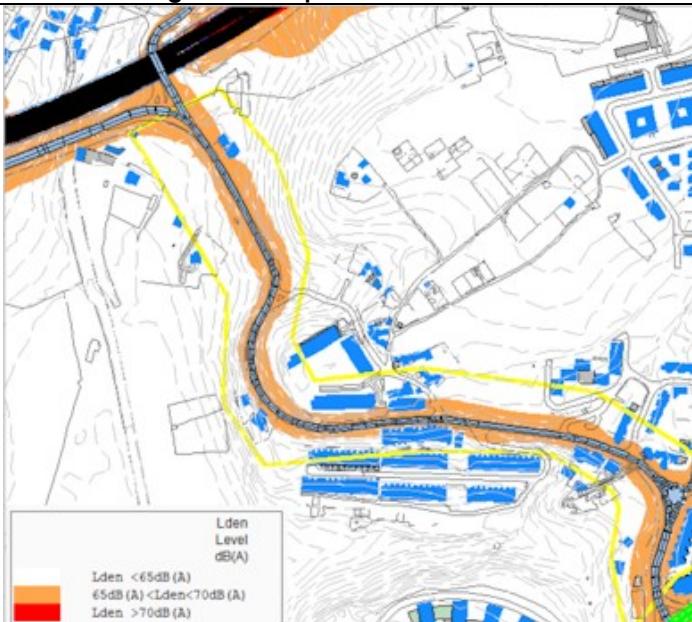
Figura 1 – Mapa de Conflito – Lden

ANÁLISE	A análise conjugada dos diversos elementos gráficos apresentados acima, permite identificar o seguinte:
	Da observação das figuras 1 e 2 (mapas de conflito, à cota de 4,0m de altura do solo) identifica-se a existência de áreas com ocupação sensível ao ruído com níveis sonoros superiores aos regulamentares, que se encontram a distâncias da via inferiores a 10,0m.
	A pormenorização da análise, através do cálculo dos níveis sonoros em pontos representativos dos receptores sensíveis mais próximos (pontos de controlo e do cálculo das condições de fachada do edificado localizado na área de interesse (figuras 3 e 4), permite caracterizar mais fielmente o ambiente sonoro local.
	Assim pode concluir-se que, os receptores identificados inserem-se níveis sonoros superiores a 5 dB (A) aos limites de zona mista, logo com enquadramento em intervenção prioritária .
	Dado que a entidades responsável pela fonte sonora identificada é a CMO , é da sua responsabilidade a adoção de medidas de minimização de ruído.

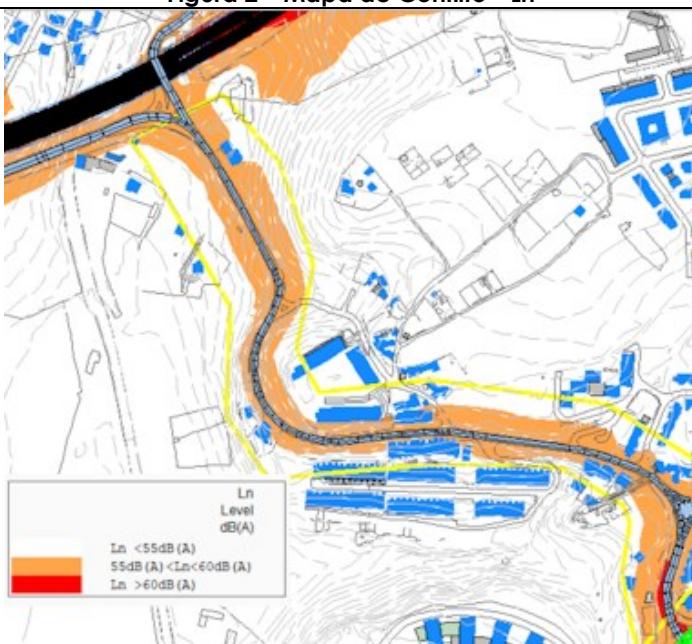
Figura 2 – Mapa de Conflito - Ln

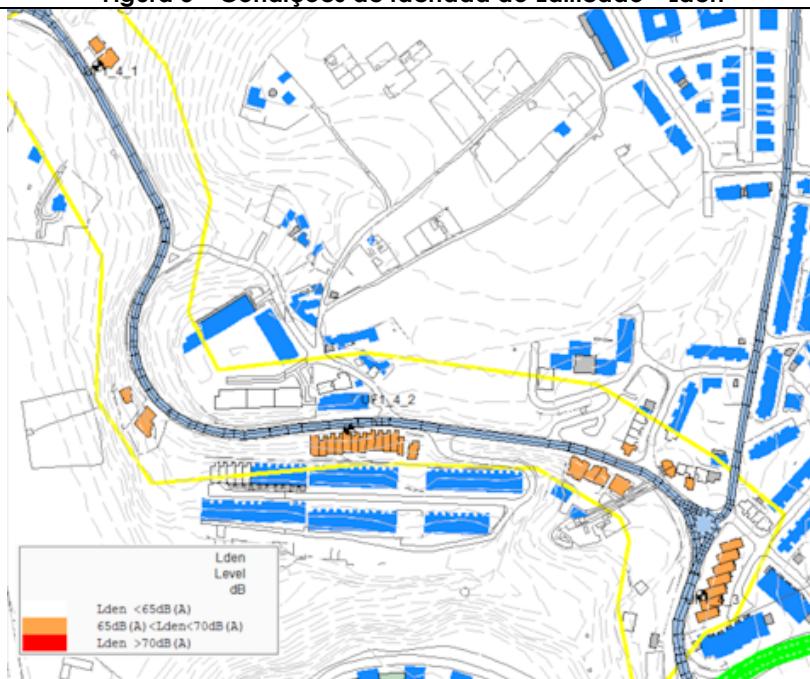
Figura 3 – Condições de fachada do Edificado - Lden

Designação	Local / Ocupação	Altura (m)	Lden	Ln
			(limite regulamentar 65 dB(A))	(limite regulamentar 55 dB(A))
UF1_4_1	Edifício habitacional de 1 piso, localizado 10m da Estrada da Ribeira da Laje	1,5	67	60
UF1_4_2	Edifício habitacional de 2 pisos, localizado 3,5m da Estrada da Ribeira da Laje	4,5	70	62
UF1_4_3	Edifício habitacional de 2 pisos, localizado 7m da Estrada de Oeiras	4,5	69	63

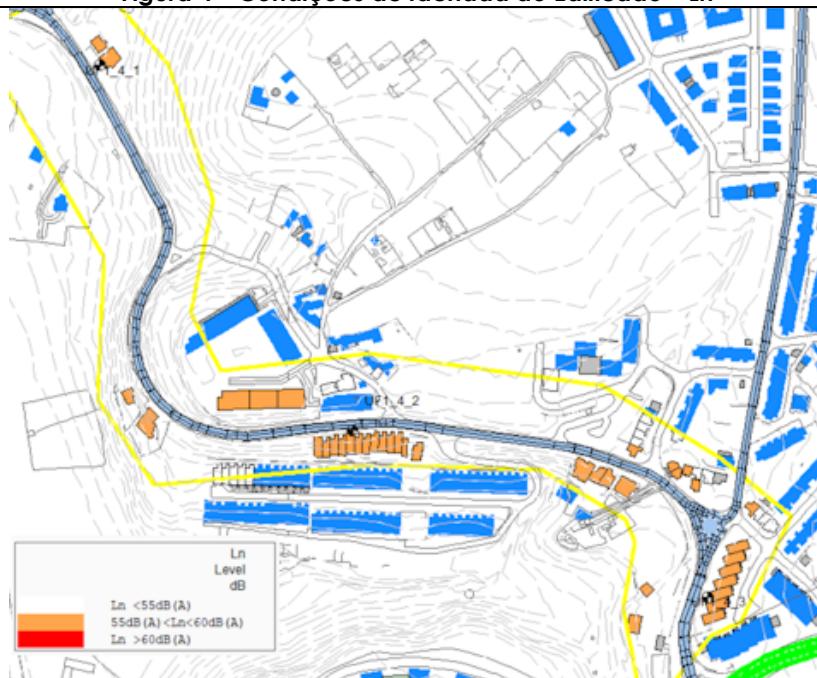
Figura 4 – Condições de fachada do Edificado – Ln

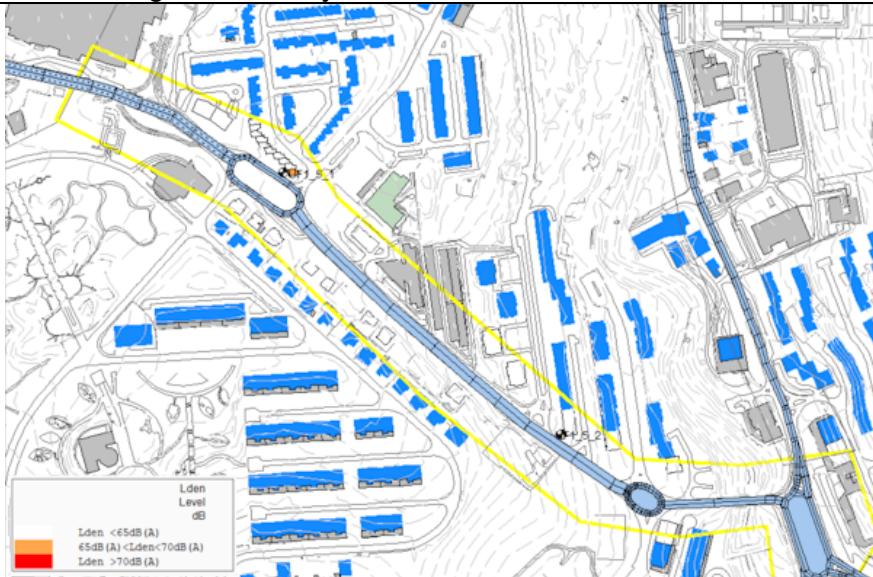
Figura 3 – Condições de fachada do Edificado - Lden

Designação	Local / Ocupação	Ponto de Controlo	Lden	Ln
			(limite regulamentar 65 dB(A))	(limite regulamentar 55 dB(A))
UF1_5_1	Edifício habitacional de 2 pisos, localizado 4m da Av. António Bernardo Cabral Macedo	4,5	67	59
UF1_5_2	Edifício habitacional de 12 pisos, localizado 7m da Av. António Bernardo Cabral Macedo	4,5	65	56
		10,5	64	56
		16,5	63	54
		22,5	62	53
UF1_5_3	Edifício habitacional de 6 pisos (acima de 3 pisos base), localizado 3m da Av. dos Navegantes	10,5	66	56
		16,5	64	54
UF1_5_4	Edifício habitacional de 4 pisos, localizado 10m da Av. dos Navegantes	4,5	66	56
		10,5	65	54
		16,5	64	54

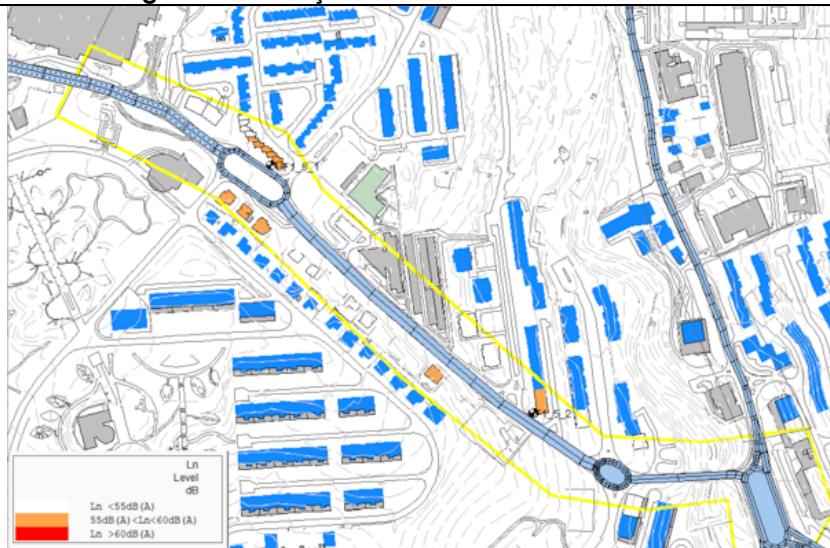
Figura 4 – Condições de fachada do Edificado – Ln

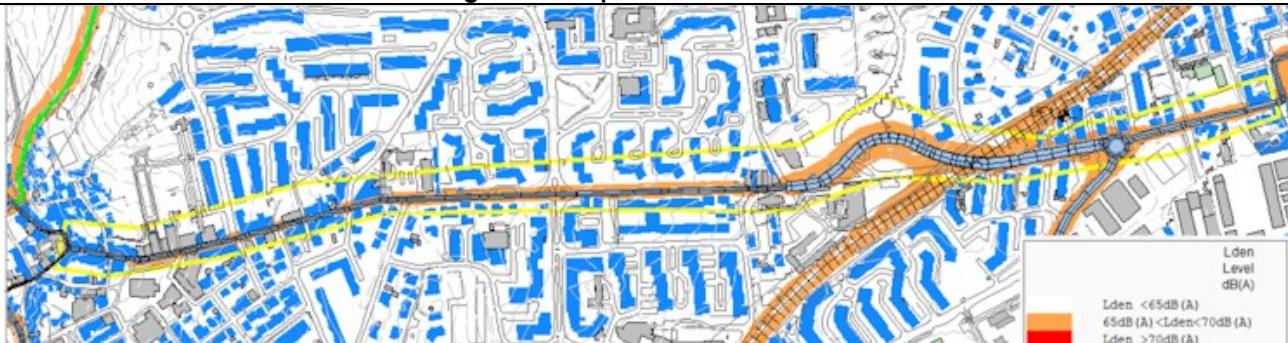
Figura 1 – Mapa de Conflito – Lden

ANÁLISE	A análise conjugada dos diversos elementos gráficos apresentados acima, permite identificar o seguinte:
	Da observação das figuras 1 e 2 (mapas de conflito, à cota de 4,0m de altura do solo) identifica-se a existência de áreas com ocupação sensível ao ruído com níveis sonoros superiores aos regulamentares, que se encontram a distâncias da via inferiores a 10,0m.
	A pormenorização da análise, através do cálculo dos níveis sonoros em pontos representativos dos receptores sensíveis mais próximos (pontos de controlo e do cálculo das condições de fachada do edificado localizado na área de interesse (figuras 3 e 4), permite caracterizar mais fielmente o ambiente sonoro local.
	Assim pode concluir-se que, os receptores identificados não se enquadraram níveis sonoros superiores a 5 dB (A) aos limites de zona mista, logo sem enquadramento em intervenção prioritária .
	Ainda assim, procede-se ao dimensionamento das medidas de minimização de ruído aplicáveis ao caso específico, tendo em consideração o quantitativo populacional sobre-exposto e a proximidade dos níveis sonoros ao enquadramento em intervenção prioritária.

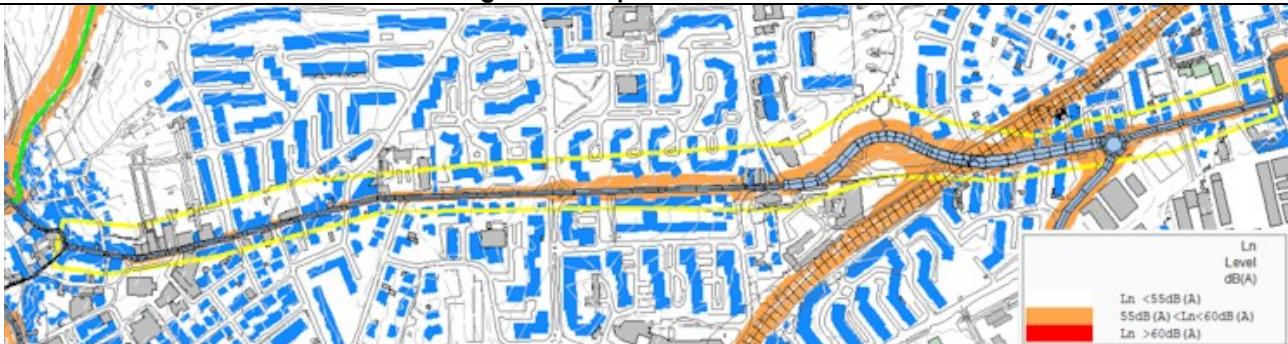
Figura 2 – Mapa de Conflito - Ln

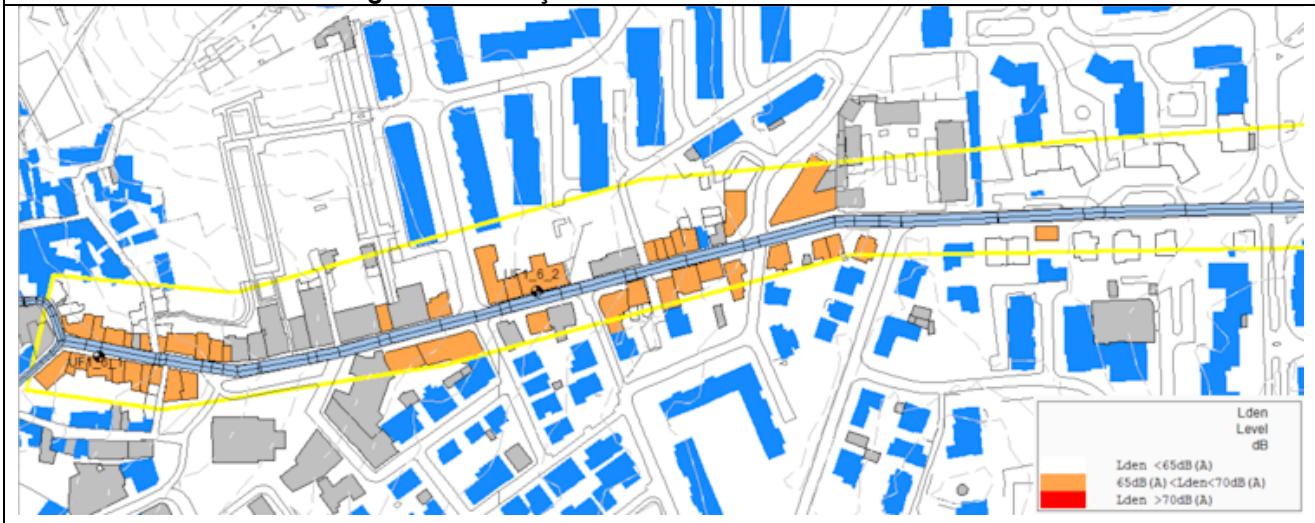
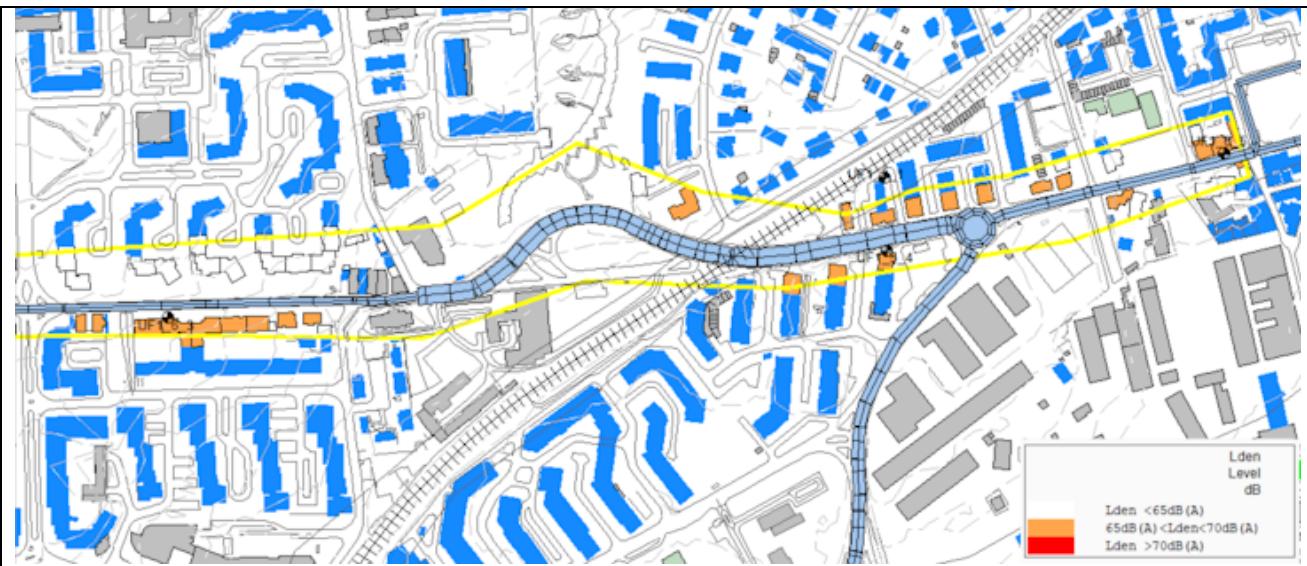
Figura 3 – Condições de fachada do Edificado - Lden

Designação	Local / Ocupação	Altura (m)	65 dB(A)	55 dB(A)
UF1_6_1	Edifício habitacional de 2 pisos (R/C comércio), localizado 2m da Rua Cândido dos Reis	4,5	67	56
UF1_6_2	Edifício habitacional de 3 pisos (R/C comércio), localizado 1m da Rua Cândido dos Reis	4,5	68	57
UF1_6_3	Edifício habitacional de 6 pisos, localizado 8m da Rua Oeiras do Piui	4,5	65	58
		10,5	64	57
		16,5	63	55
UF1_6_4	Edifício habitacional de 5 pisos (R/C comércio), localizado 5,5m da Rua Costa Pinto	4,5	68	58
		10,5	67	57
		16,5	66	56
UF1_6_5	Edifício habitacional de 3 pisos, localizado 2m da Rua Costa Pinto	4,5	68	58
		10,5	65	56

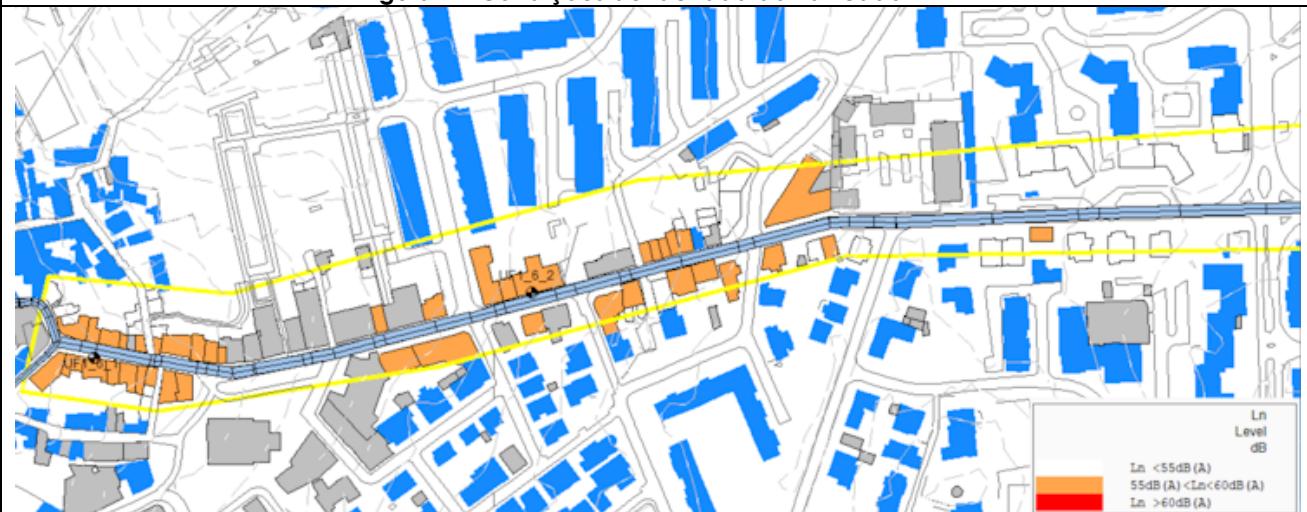
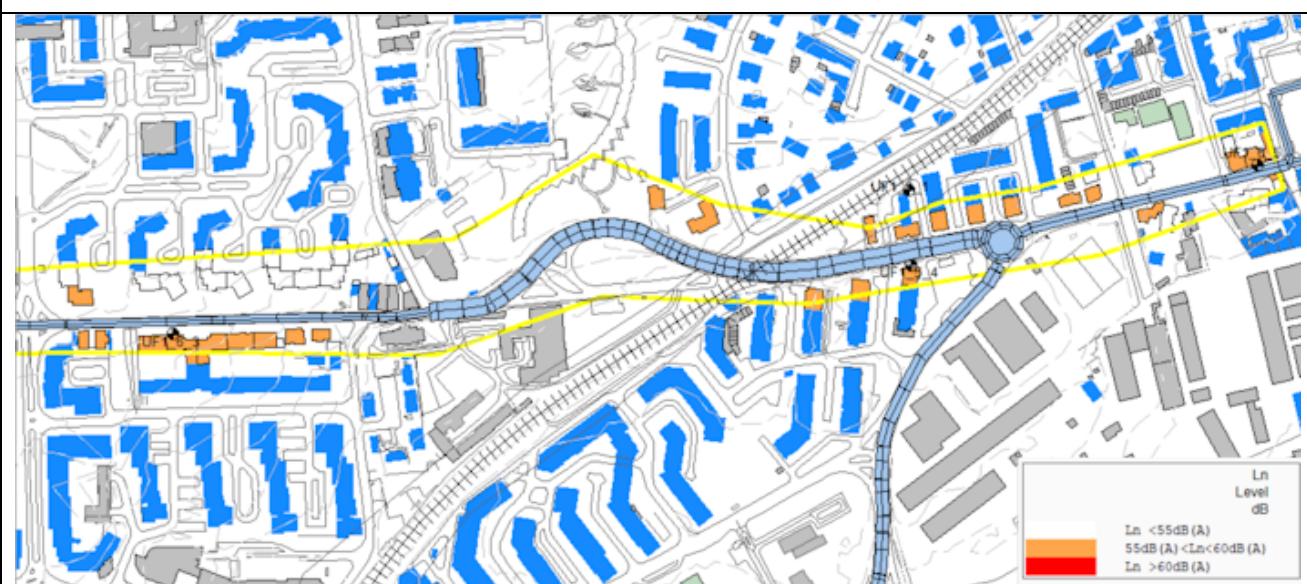
Figura 4 – Condições de fachada do Edificado – Ln

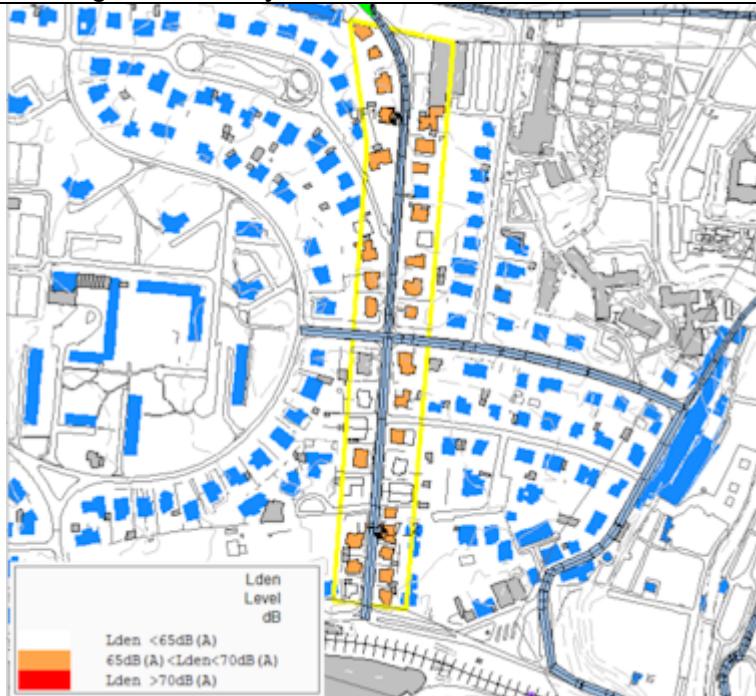
Figura 3 – Condições de fachada do Edificado - Lden

Designação	Local / Ocupação	Altura (m)	Lden	Ln
			(limite regulamentar 65 dB(A))	(limite regulamentar 55 dB(A))
UF1_7_1	Edifício habitacional de 2 pisos, localizado 7m da Avenida Salvador Allende	4,5	68	59
UF1_7_2	Edifício habitacional de 2 pisos, localizado 3,5m da Avenida Salvador Allende	4,5	67	57

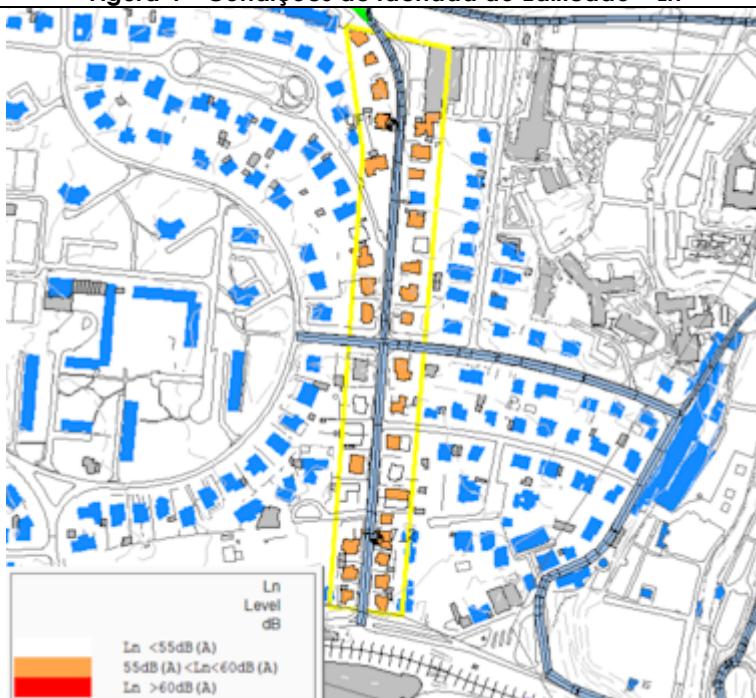
Figura 4 – Condições de fachada do Edificado – Ln

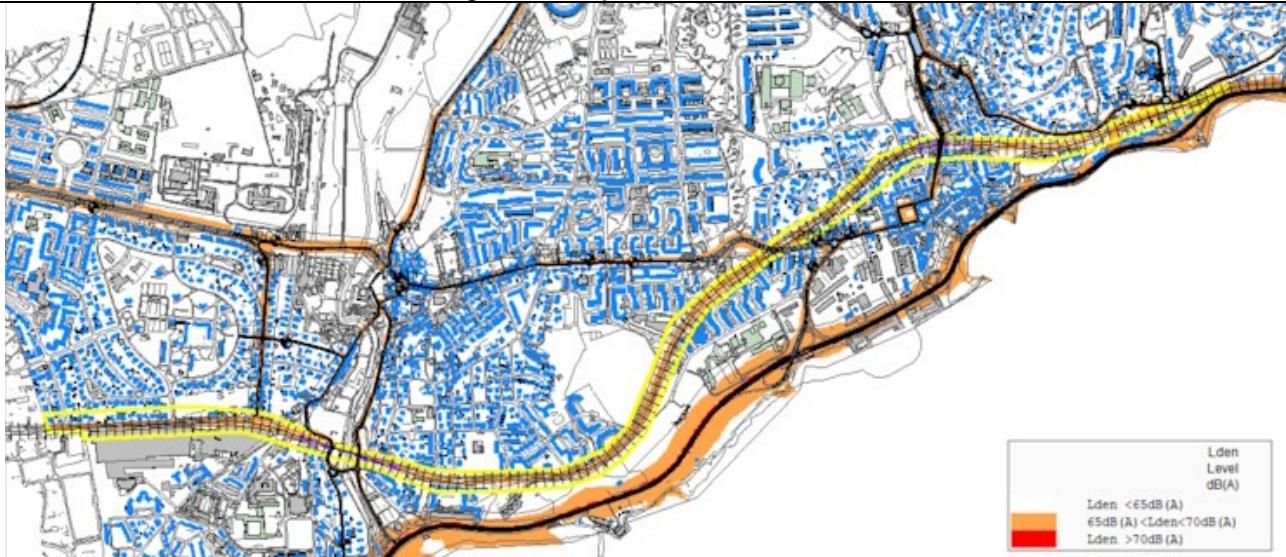
Figura 1 – Mapa de Conflito – Lden

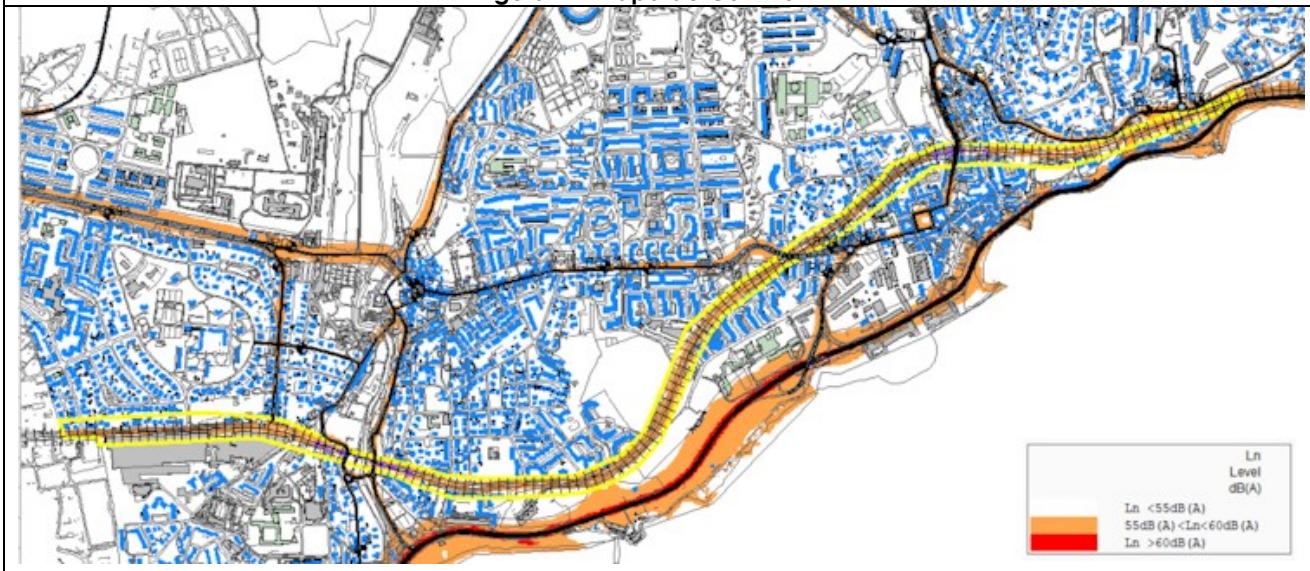
Figura 2 – Mapa de Conflito - Ln

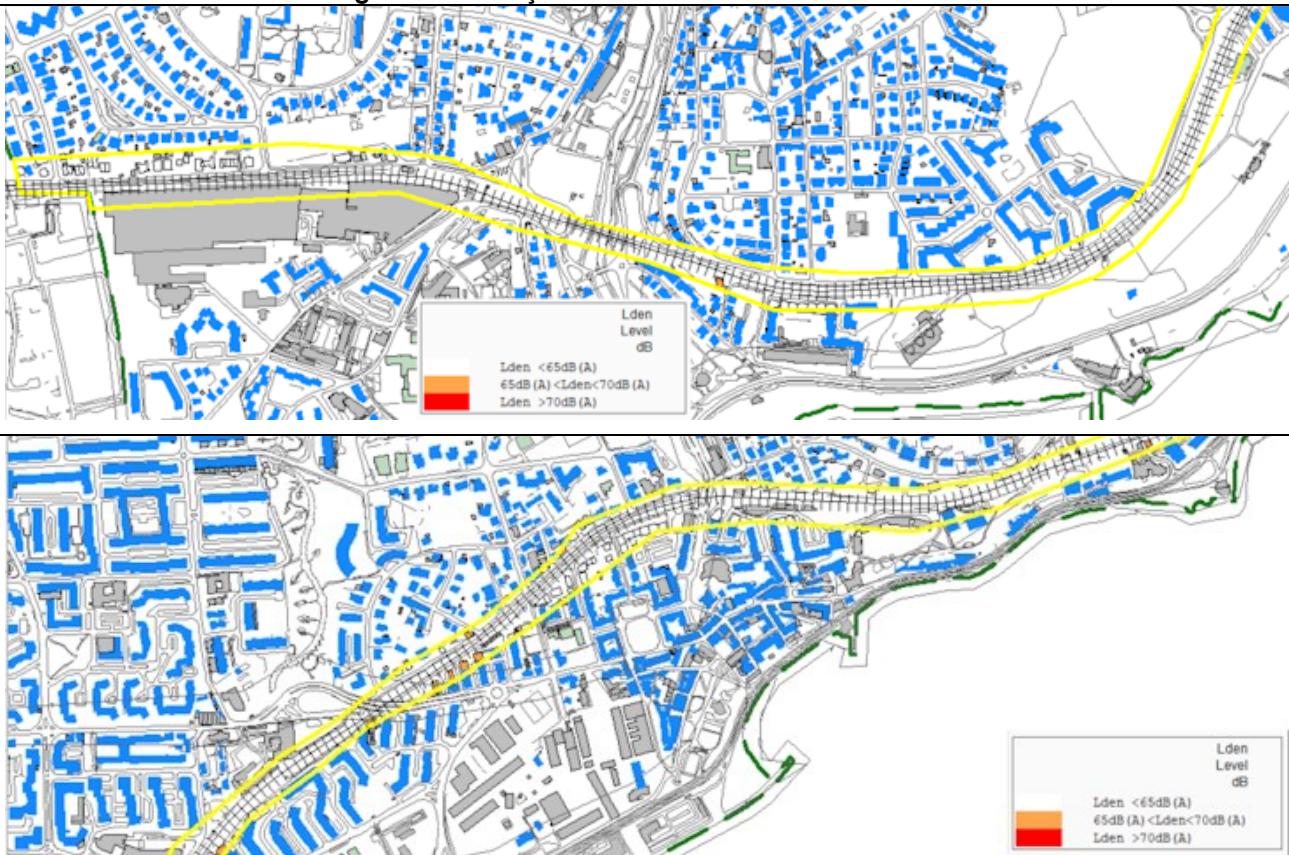
Figura 3 – Condições de fachada do Edificado - Lden

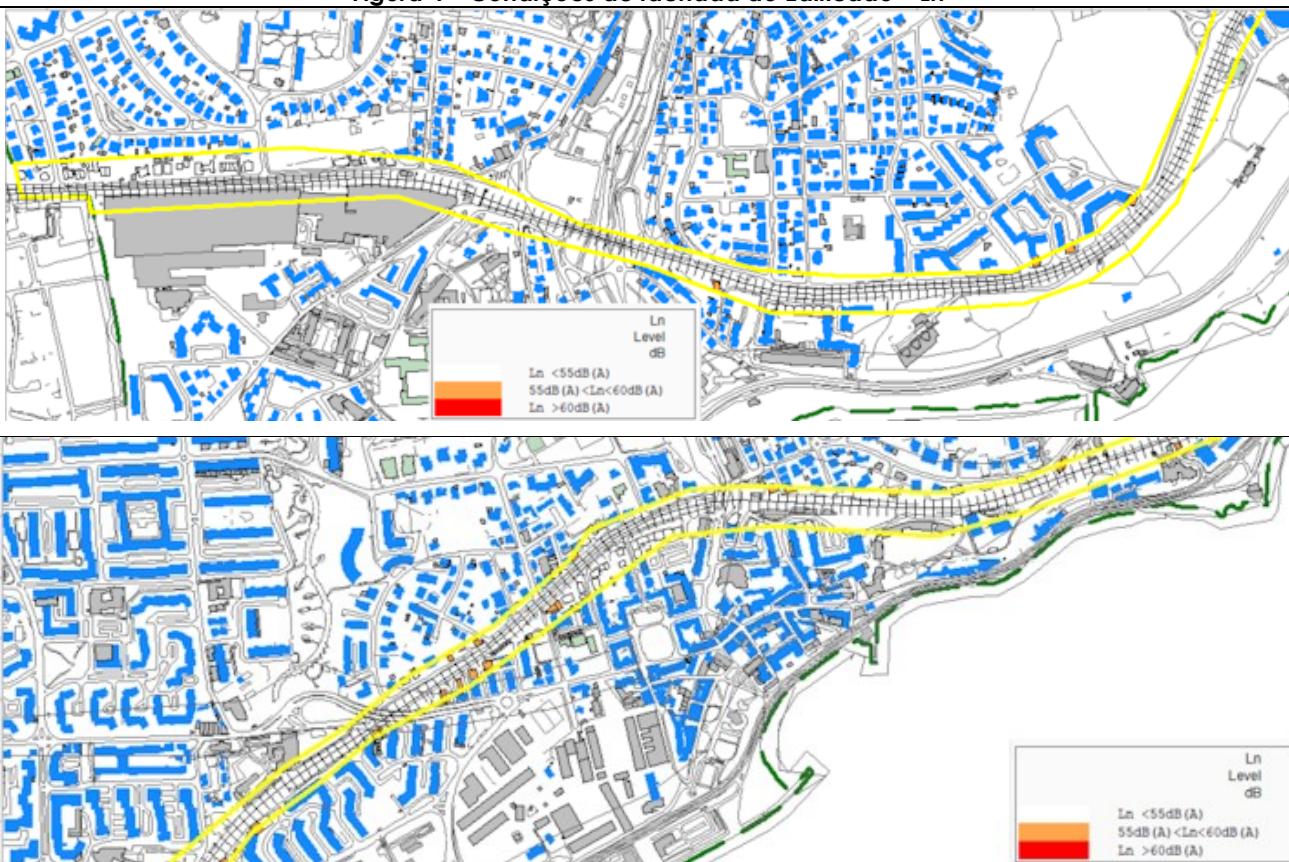
Figura 4 – Condições de fachada do Edificado – Ln

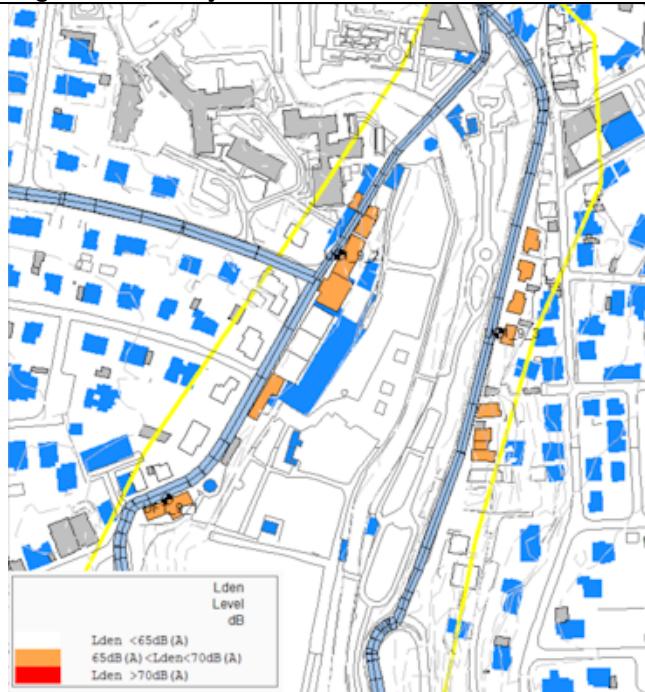
Figura 3 – Condições de fachada do Edificado - Lden

Designação	Local / Ocupação	Altura (m)	Lden	Ln
			(limite regulamentar 65 dB(A))	(limite regulamentar 55 dB(A))
UF1_9_1	Edifício habitacional de 2 pisos, localizado 1,5m da Rua Desembargador Faria	4,5	66	57
UF1_9_2	Edifício habitacional de 2 pisos, localizado 2m da Rua Desembargador Faria	4,5	68	60
UF1_9_3	Edifício habitacional de 2 pisos, localizado 4m da Rua José Diogo Silva	4,5	66	58
