**PLANO MUNICIPAL DE REDUÇÃO DE RUÍDO
DO CONCELHO DE OEIRAS**

**FICHAS DE CONFLITO
UNIÃO DE FREGUESIAS DE OEIRAS / S. JULIÃO DA BARRA / PAÇO DE ARCOS E
CAXIAS (UF1)**

Outubro 2025

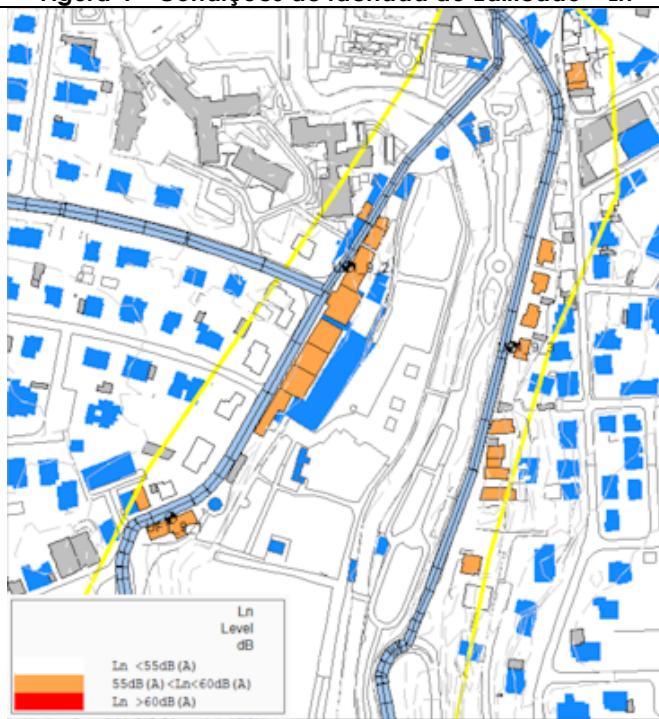
Figura 4 – Condições de fachada do Edificado – Ln

Designação	Local / Ocupação	Altura (m)	Lden	Ln
			(limite regulamentar 65 dB(A))	(limite regulamentar 55 dB(A))
UF1_9_1	Edifício habitacional de 2 pisos, localizado 1,5m da Rua Desembargador Faria	4,5	66	57
UF1_9_2	Edifício habitacional de 2 pisos, localizado 2m da Rua Desembargador Faria	4,5	68	60
UF1_9_3	Edifício habitacional de 2 pisos, localizado 4m da Rua José Diogo Silva	4,5	66	58

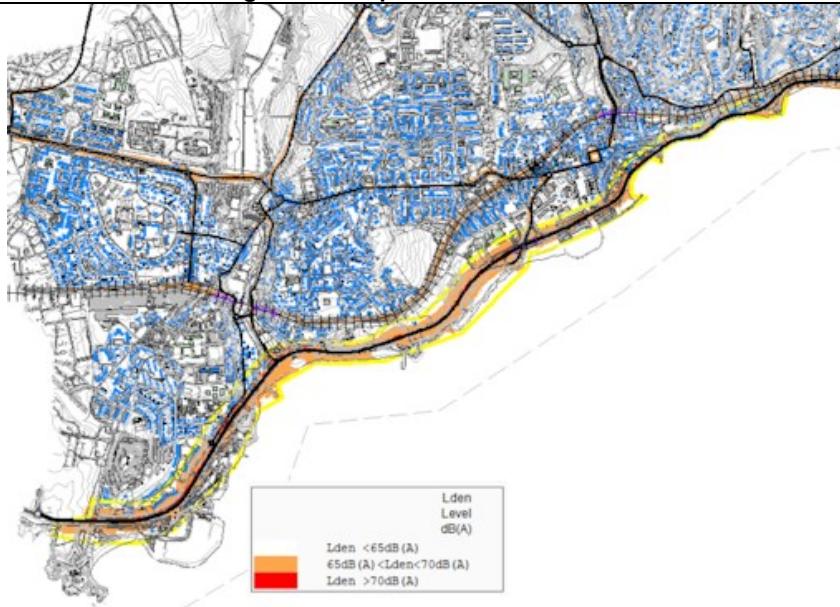
Figura 1 – Mapa de Conflito – Lden

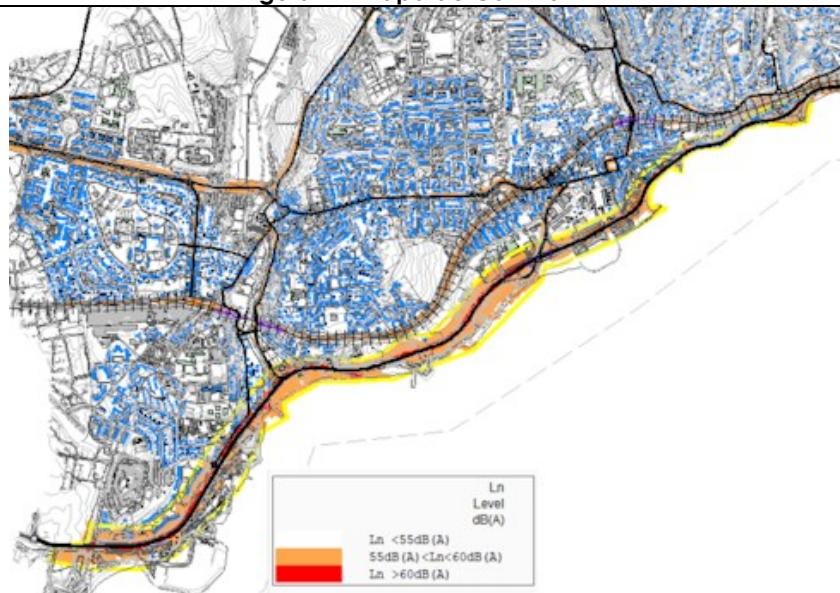
Figura 2 – Mapa de Conflito - Ln

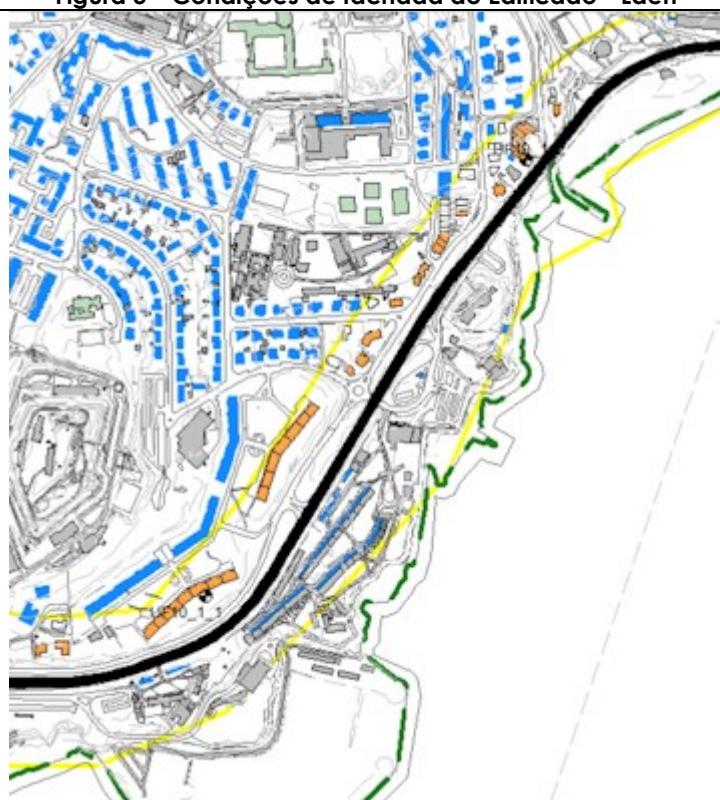
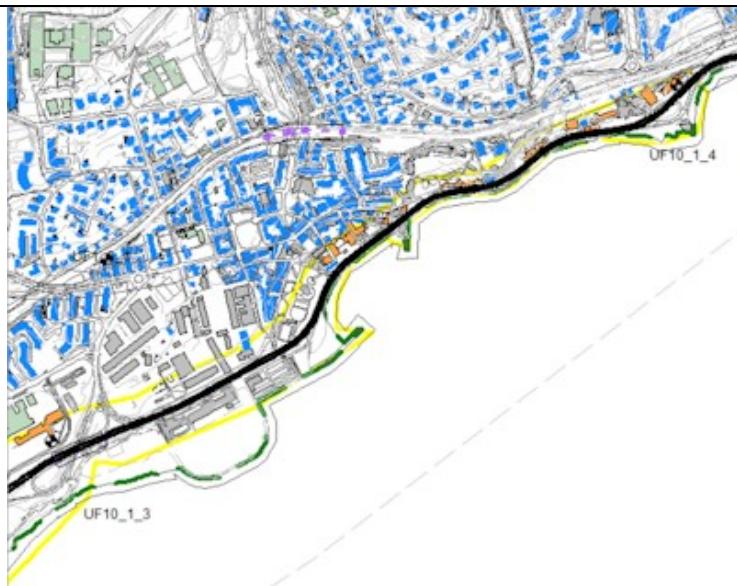
Figura 3 – Condições de fachada do Edificado - Lden

Designação	Local / Ocupação	Altura (m)	Lden	Ln
			(limite regulamentar 65 dB(A))	(limite regulamentar 55 dB(A))
UF1_10_1	Edifício habitacional de 5 pisos, localizado 40m da EN 6 (Avenida Marginal).	4,5m	68	59
		10,5m	68	59
		16,5m	68	59
UF1_10_2	Edifício habitacional de 2 pisos, localizado 40m da EN 6 (Avenida Marginal).	4,5m	72	63
UF1_10_3	Edifício escolar (Escola Superior Náutica), localizado 30m da EN 6 (Avenida Marginal).	4,5m	68	60
UF1_10_4	Edifício habitacional de 4 pisos, localizado 40m da EN 6 (Avenida Marginal).	4,5m	70	61
		10,5m	69	60

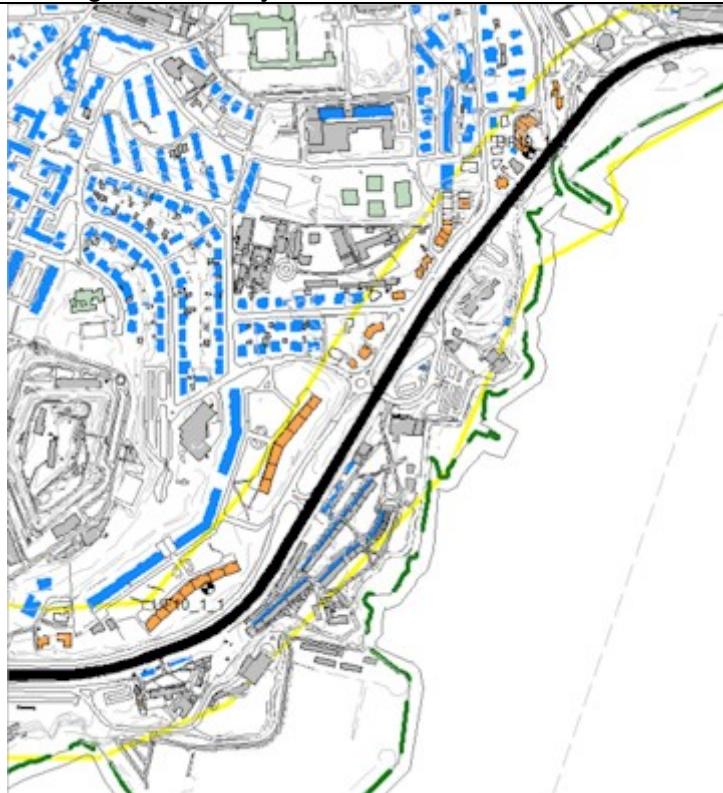
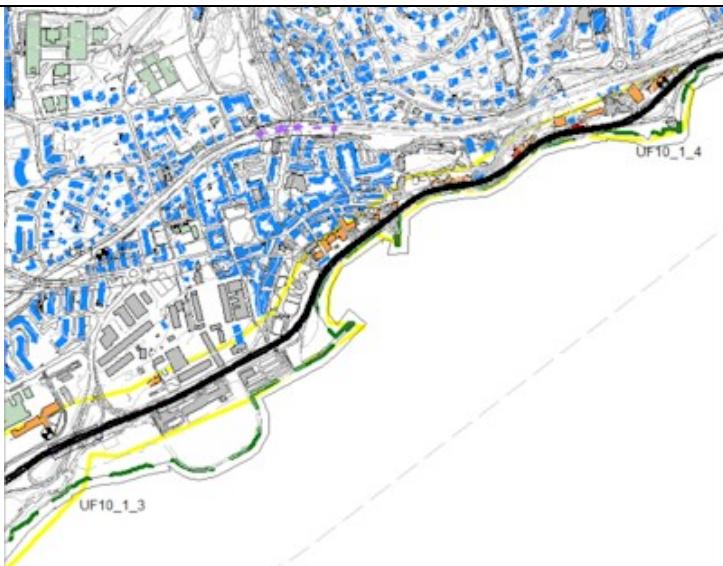
Figura 4 – Condições de fachada do Edificado – Ln

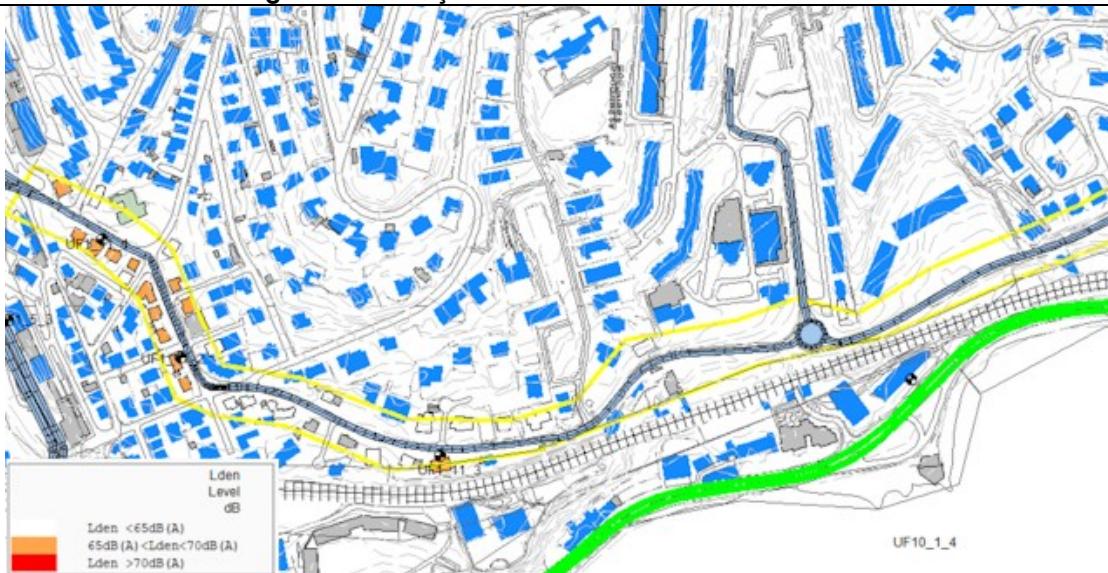
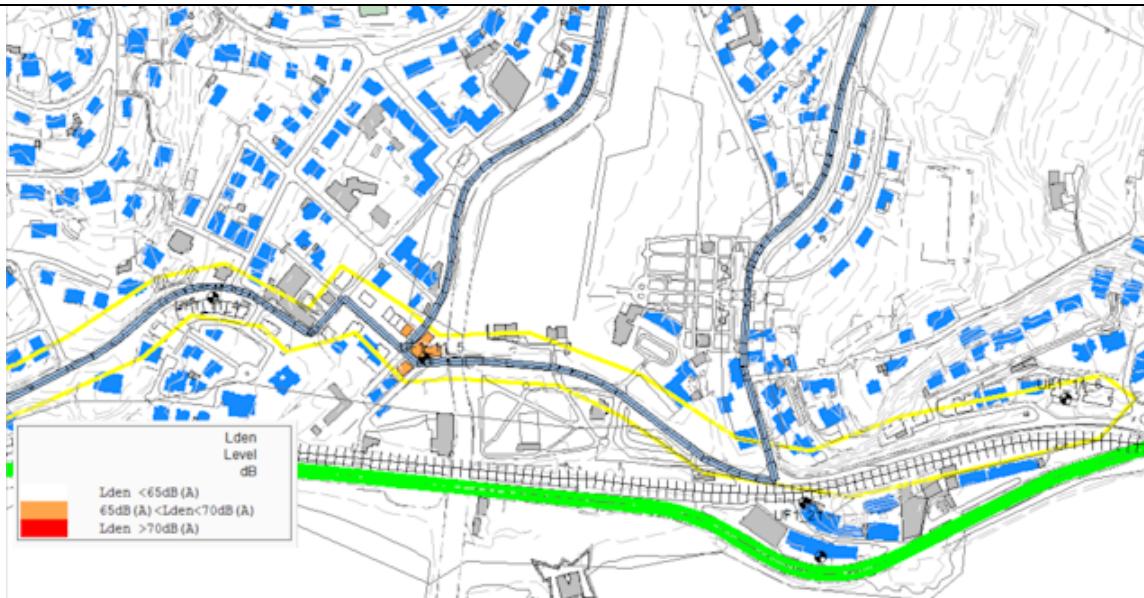
Figura 3 – Condições de fachada do Edificado - Lden

Designação	Local / Ocupação	Altura (m)	Lden	Ln
			(limite regulamentar 65 dB(A))	(limite regulamentar 55 dB(A))
UF1_11_1	Edifício habitacional de 2 pisos, localizado 5m da Rua Conde das Alcáçovas	4,5	68	58
UF1_11_2	Edifício habitacional de 2 pisos, localizado 7m da Rua Conde das Alcáçovas	4,5	68	57
UF1_11_3	Edifício habitacional de 2 pisos, localizado 4m da Rua Salvador Allende	4,5	66	57
UF1_11_4	Edifício habitacional de 2 pisos, localizado 10m da Rua Gomes Freire	4,5	63	53
UF1_11_5	Edifício habitacional de 2 pisos, localizado 3m da Estrada da Gibalta	4,5	67	58

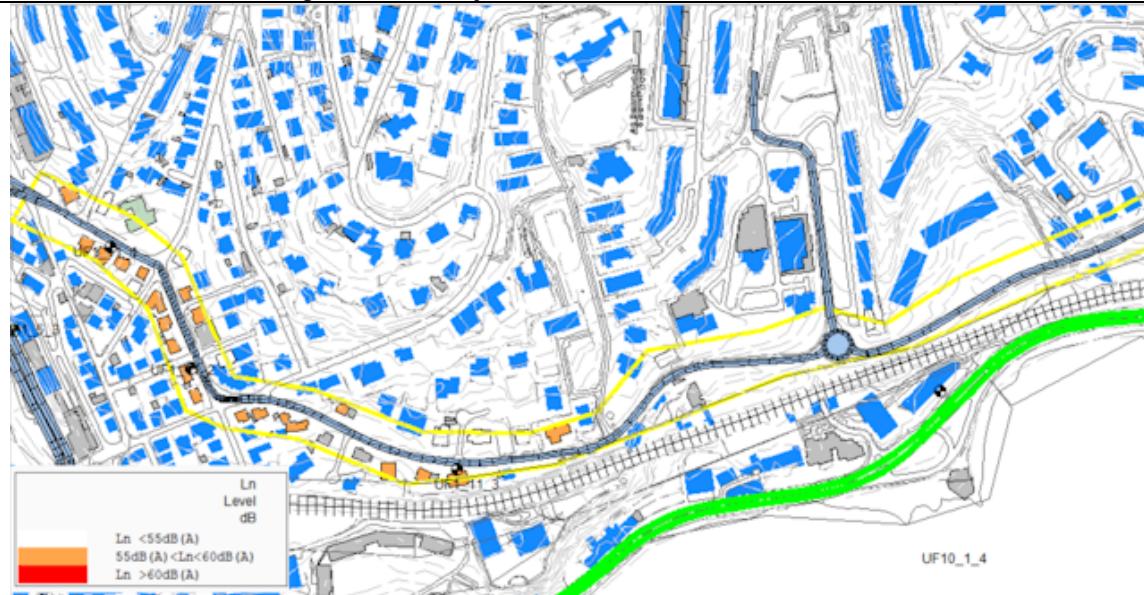
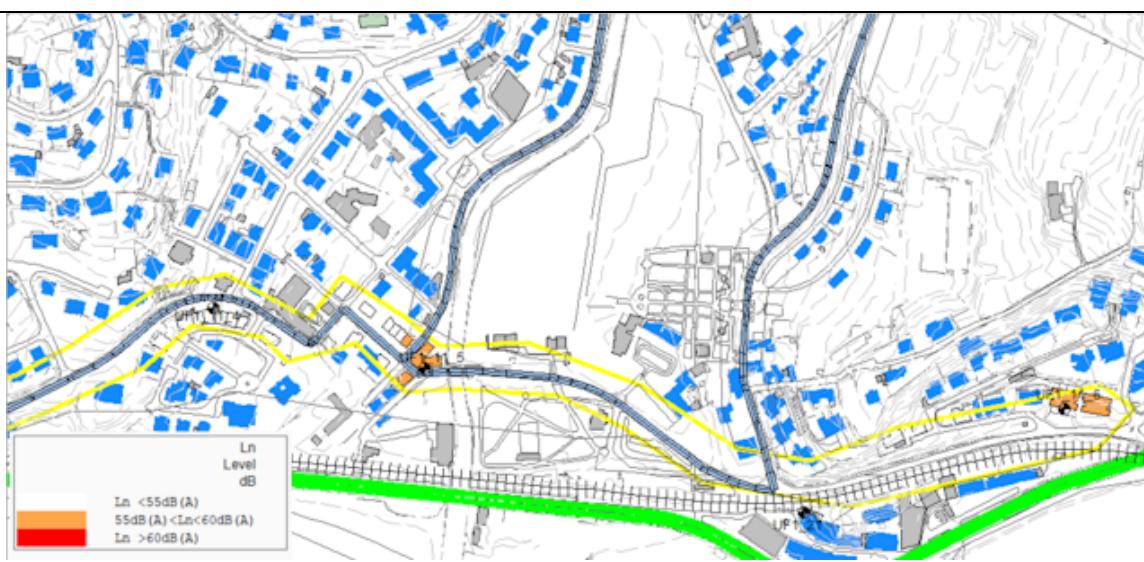
Figura 4 – Condições de fachada do Edificado – Ln

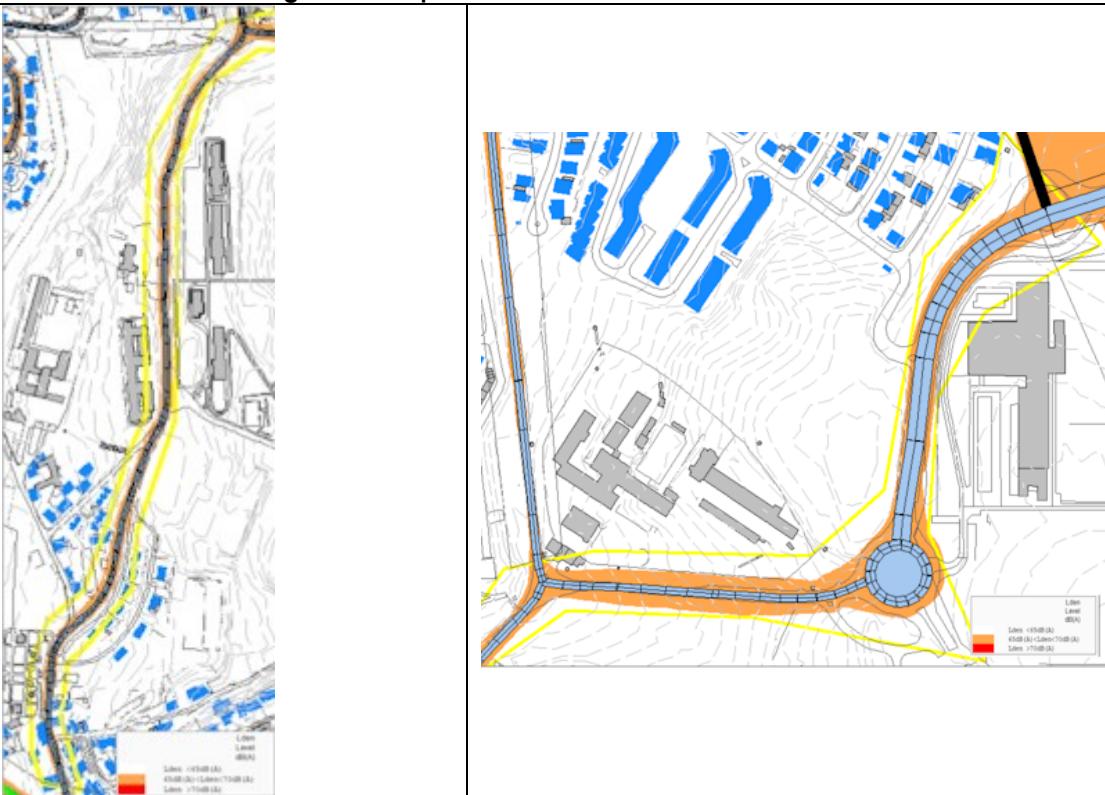
Figura 1 – Mapa de Conflito – Lden

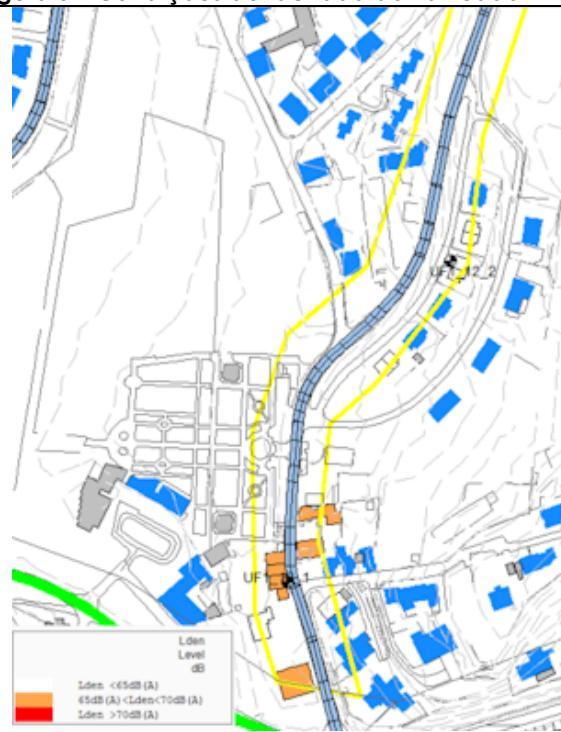
Figura 3 – Condições de fachada do Edificado - Lden

Designação	Ponto de Controlo Local / Ocupação	Altura (m)	Lden	Ln
			(limite regulamentar 65 dB(A))	(limite regulamentar 55 dB(A))
UF1_12_1	Edifício habitacional de 3 pisos, localizado 5m da Rua Dr. Jorge Rivotti	4,5	67	58
UF1_12_2	Edifício habitacional de 2 pisos, localizado 18m da Estrada do Murgalhal	4,5	61	53

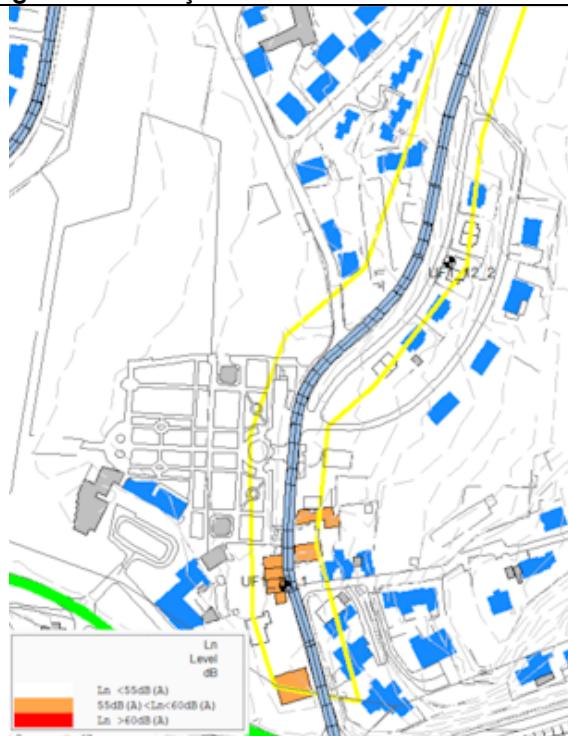
Figura 4 – Condições de fachada do Edificado – Ln

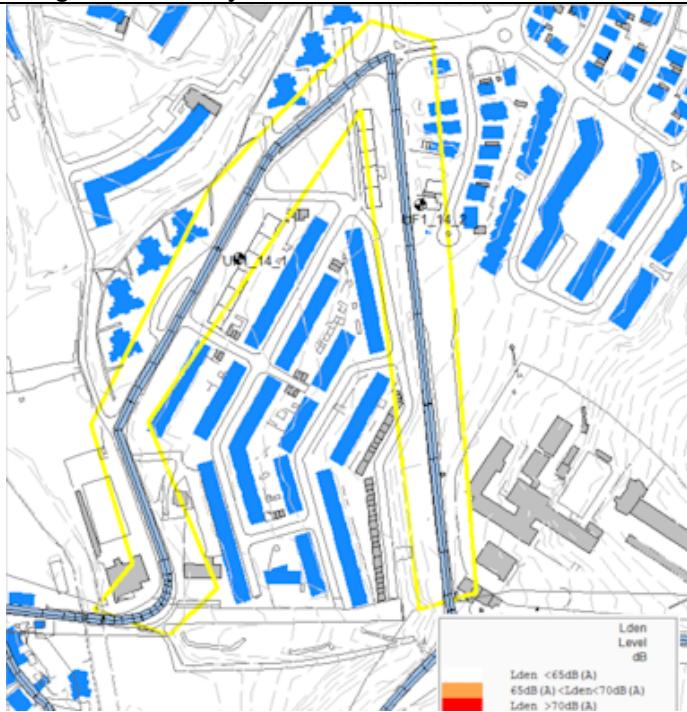
Figura 3 – Condições de fachada do Edificado - Lden

Designação	Local / Ocupação	Altura (m)	Lden	Ln
			(limite regulamentar 65 dB(A))	(limite regulamentar 55 dB(A))
UF1_14_1	Edifício habitacional de 3 pisos, localizado 17m da Avenida João Freitas Branco	4,5	59	49
UF1_14_2	Edifício habitacional de 3 pisos, localizado 10m da Estrada do Murgalha	4,5	63	56

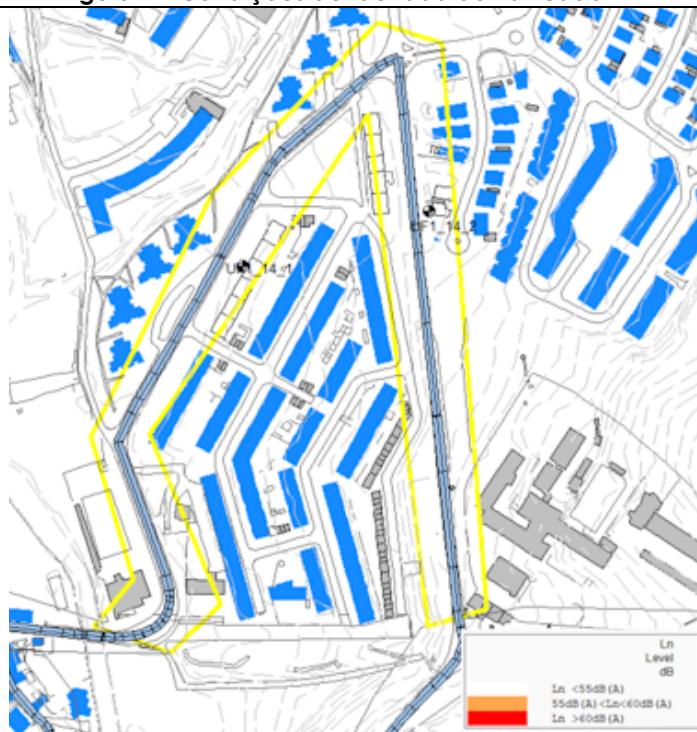
Figura 4 – Condições de fachada do Edificado – Ln

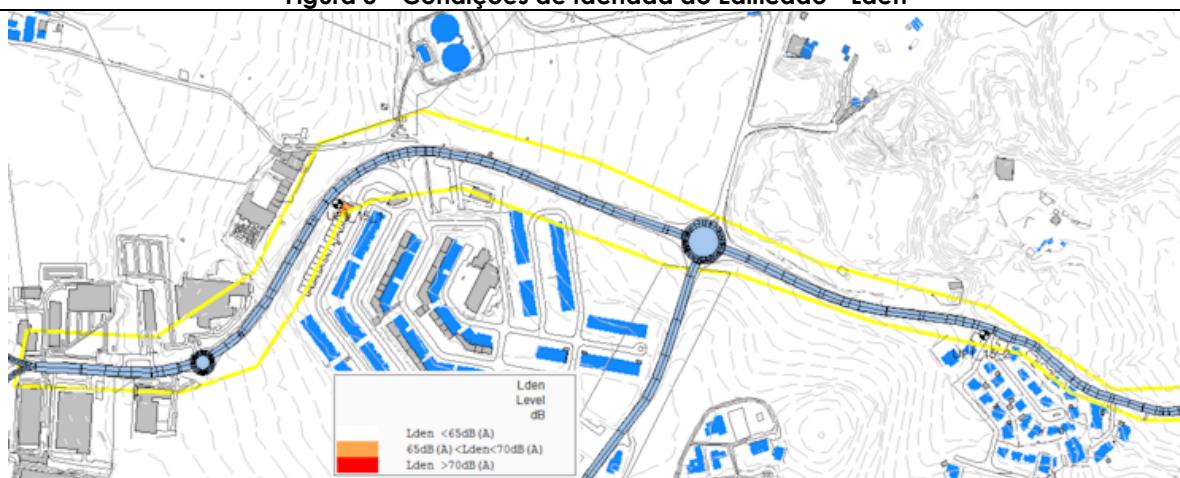
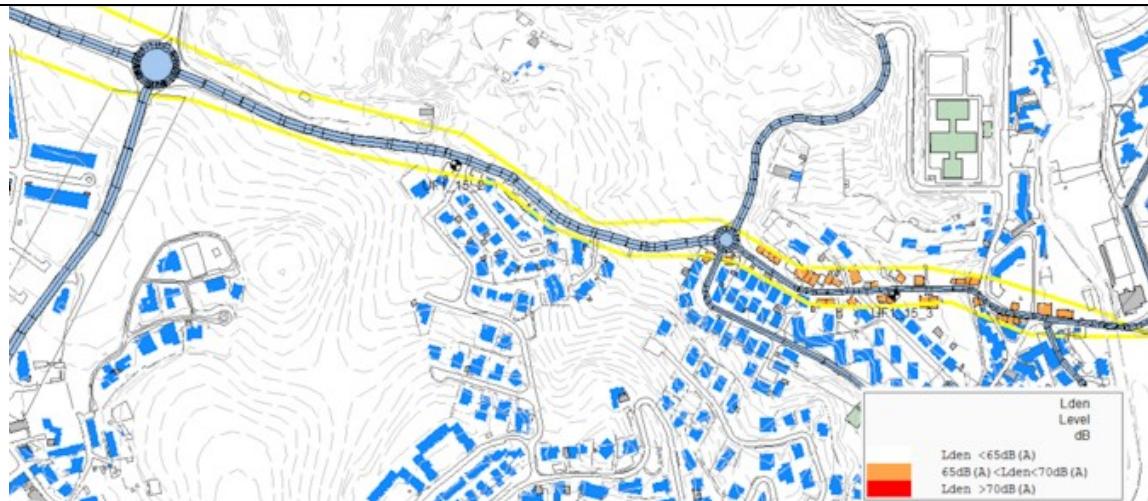
Figura 3 – Condições de fachada do Edificado - Lden

Designação	Local / Ocupação	Altura (m)	Lden	Ln
			(limite regulamentar 65 dB(A))	(limite regulamentar 55 dB(A))
UF1_15_1	Edifício habitacional de 2 pisos, localizado 13m da Rua Clavet Magalhães	4,5	67	58
UF1_15_2	Edifício habitacional de 2 pisos, localizado 6m da Rua Clavet Magalhães	4,5	63	54
UF1_15_3	Edifício habitacional de 2 pisos, localizado 3m da Rua Clavet Magalhães	4,5	68	59

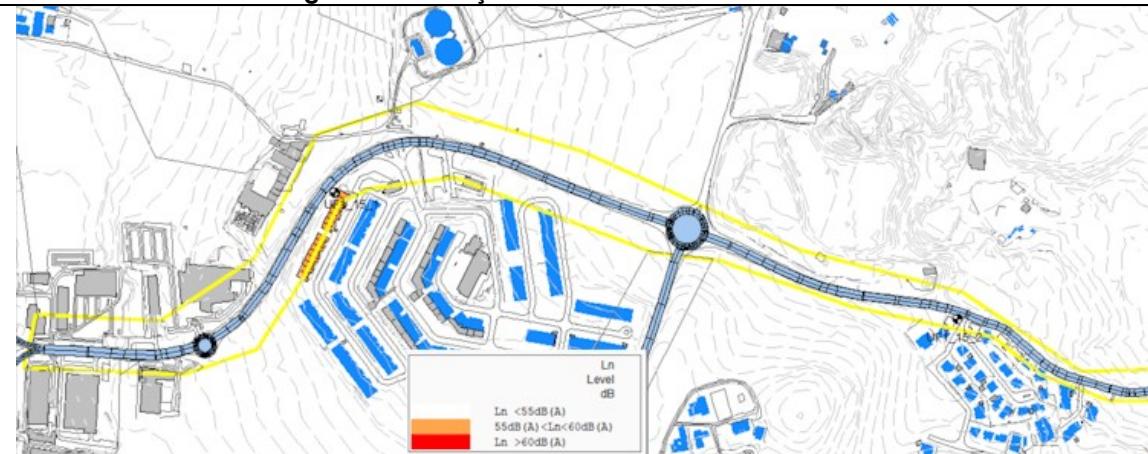
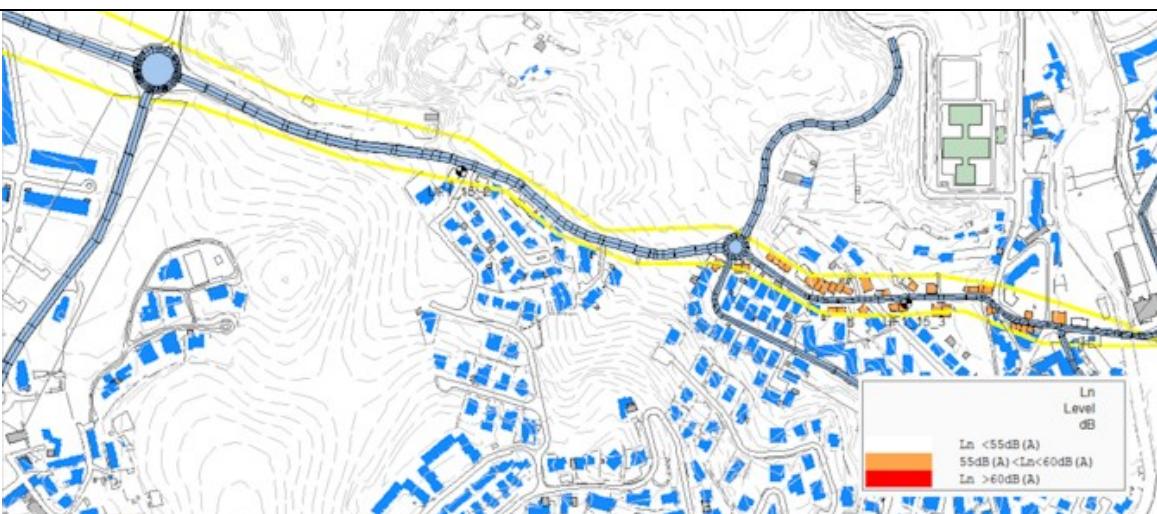
Figura 4 – Condições de fachada do Edificado – Ln

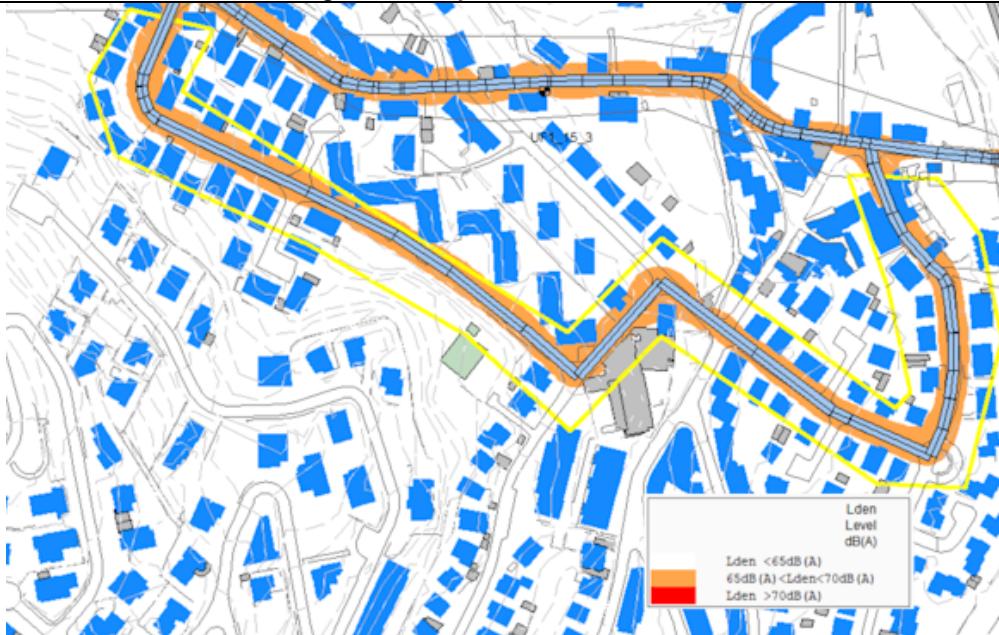
Figura 1 – Mapa de Conflito – Lden

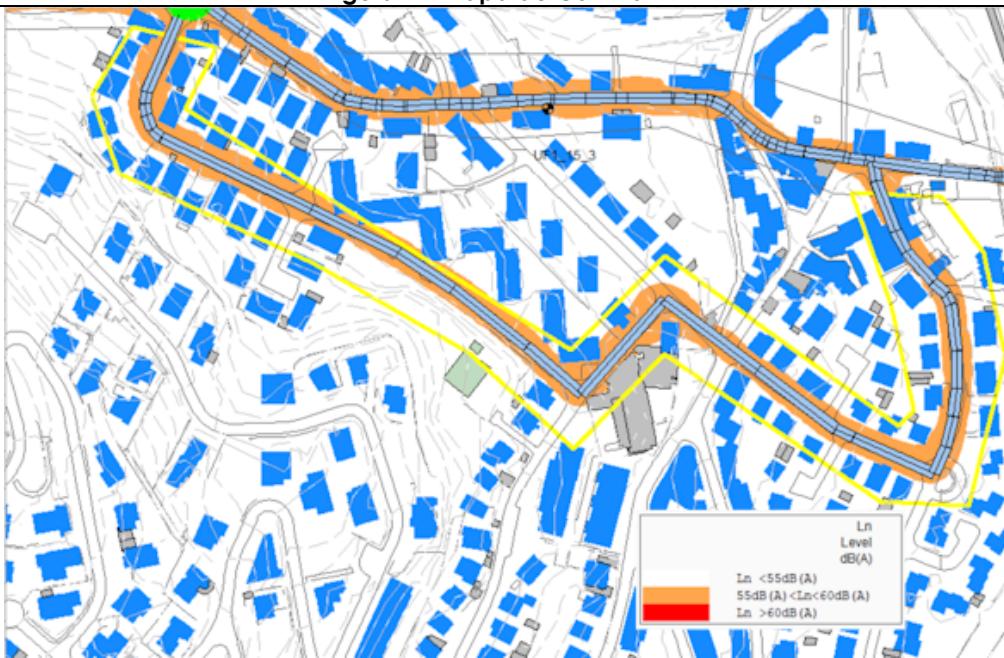
Figura 2 – Mapa de Conflito - Ln

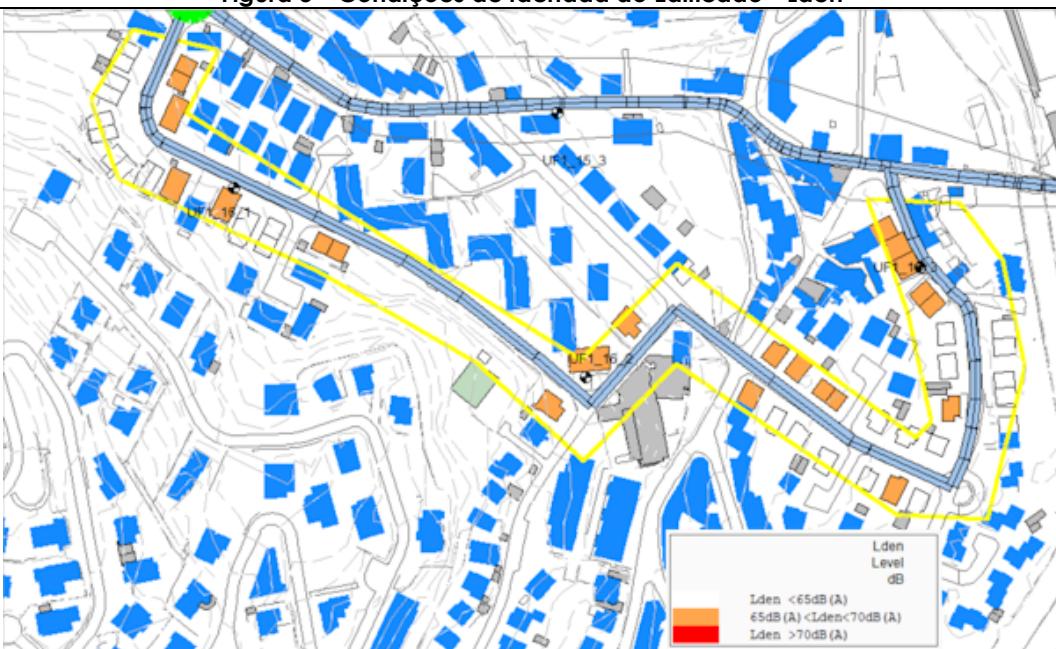
Figura 3 – Condições de fachada do Edificado - Lden

Designação	Local / Ocupação	Altura (m)	Lden	Ln
			(limite regulamentar 65 dB(A))	(limite regulamentar 55 dB(A))
UF1_16_1	Edifício habitacional de 2 pisos, localizado 4m da Rua António Pires	4,5	67	58
UF1_16_2	Edifício habitacional de 2 pisos (edifício sobrelevado), localizado 10m da Rua António Pires	10,5	64	54
UF1_16_3	Edifício habitacional de 3 pisos, localizado 1m da Rua S. João de Deus	4,5	67	57
		10,5	64	54

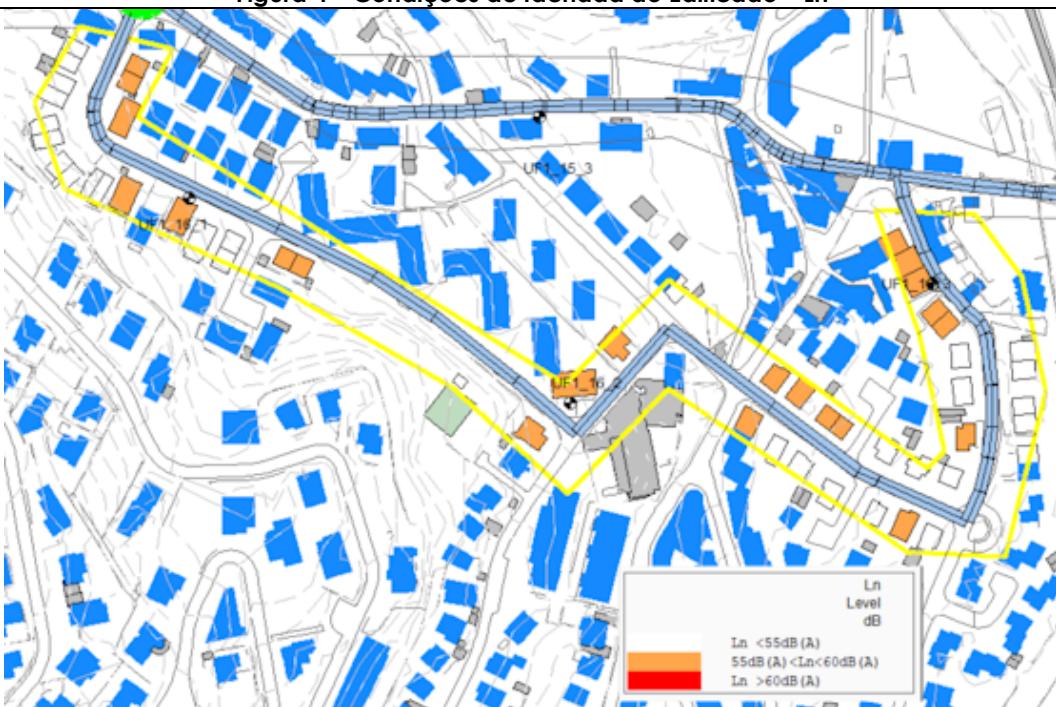
Figura 4 – Condições de fachada do Edificado – Ln

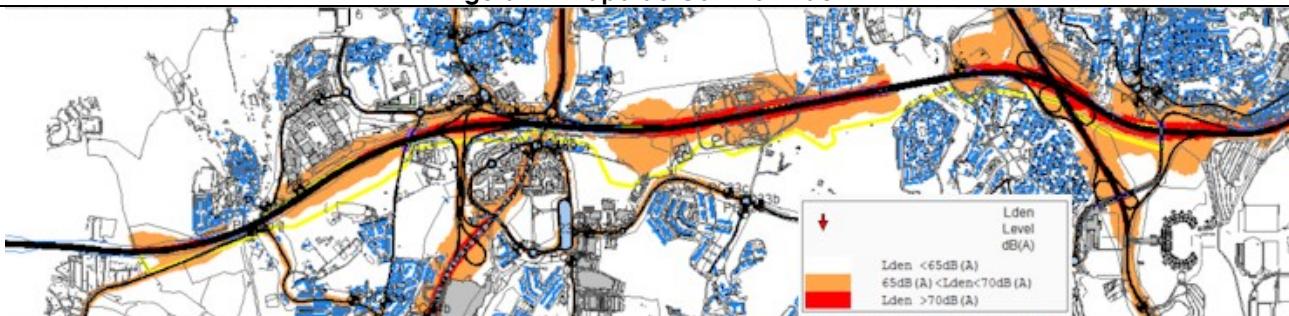
Figura 1 – Mapa de Conflito – Lden

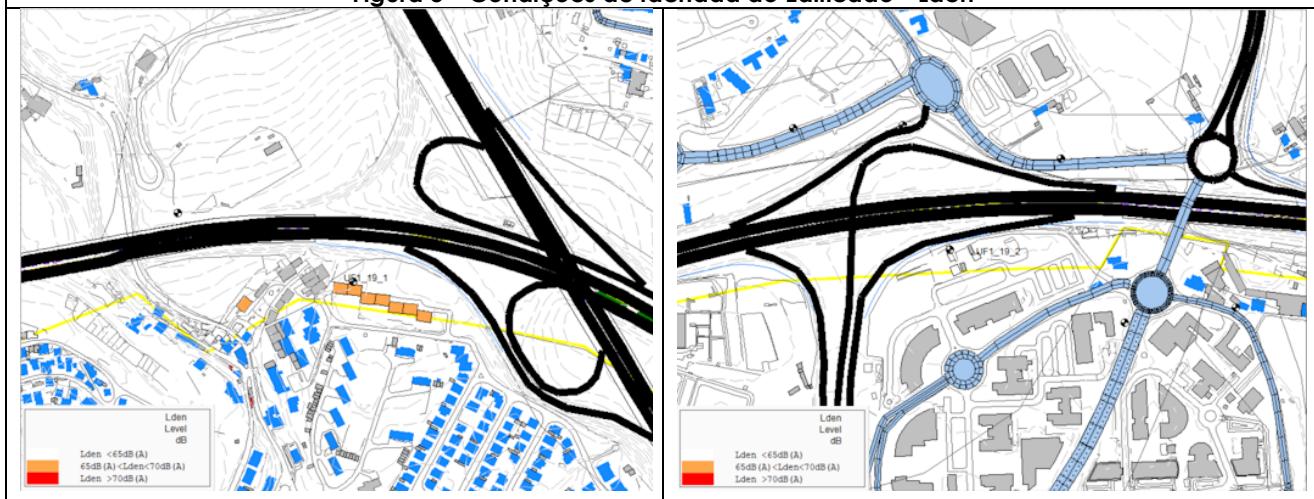
Figura 3 – Condições de fachada do Edificado - Lden

Designação	Local / Ocupação	Altura (m)	Lden	Ln
			(limite regulamentar 65 dB(A))	(limite regulamentar 55 dB(A))
UF1_19_1	Edifício habitacional de 3 pisos, localizado 15m da Autoestrada A5	4,5	63	56
		10,5	65	57
UF1_19_2	Edifício habitacional de 2 pisos, localizado 15m da Autoestrada A5	4,5	66	58

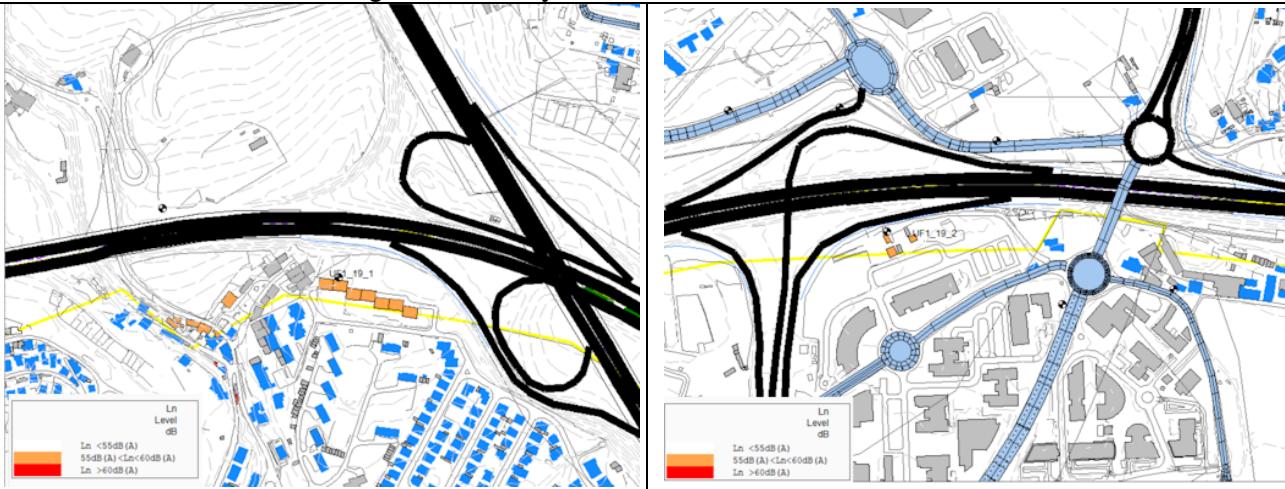
Figura 4 – Condições de fachada do Edificado – Ln

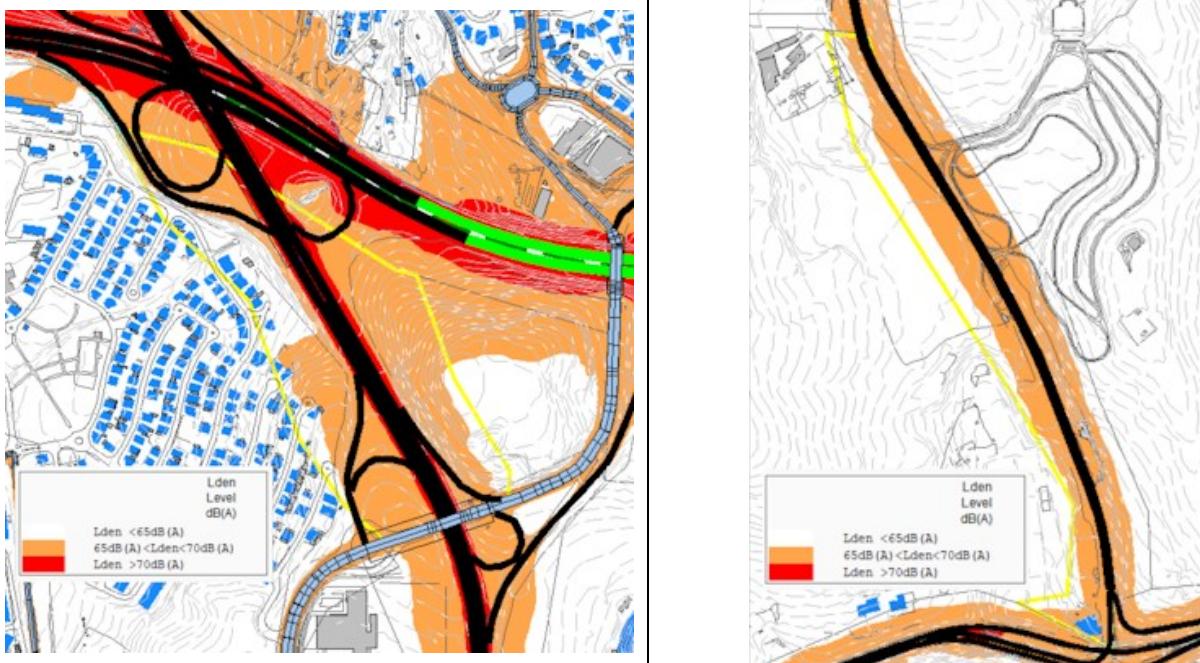
Figura 1 – Mapa de Conflito – Lden

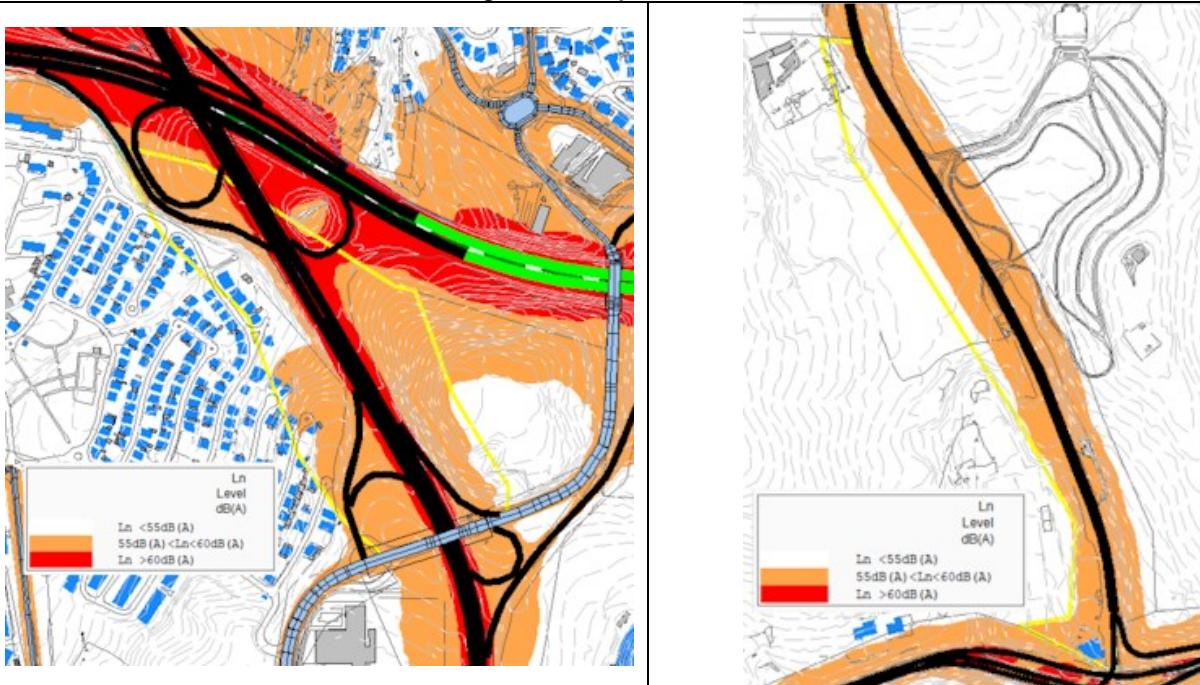
Figura 2 – Mapa de Conflito - Ln

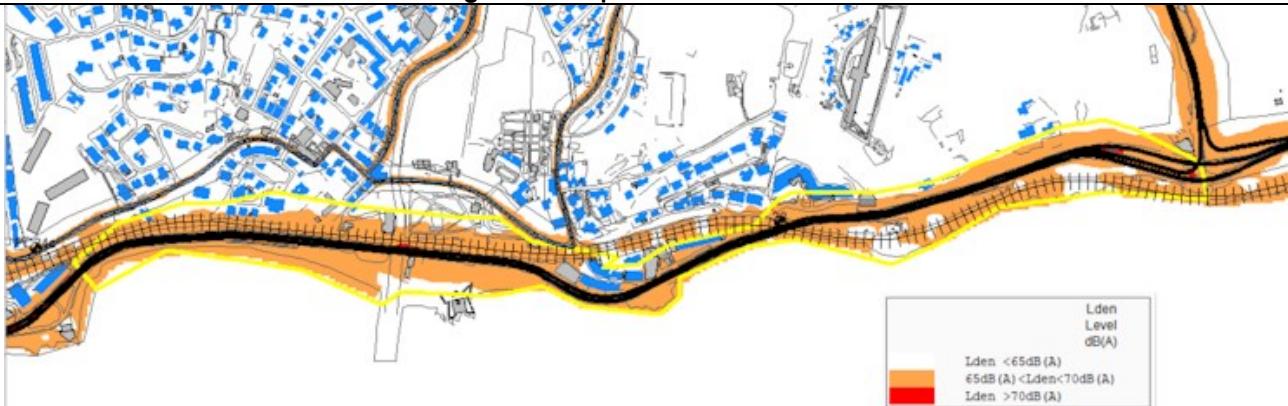
Figura 1 – Mapa de Conflito – Lden

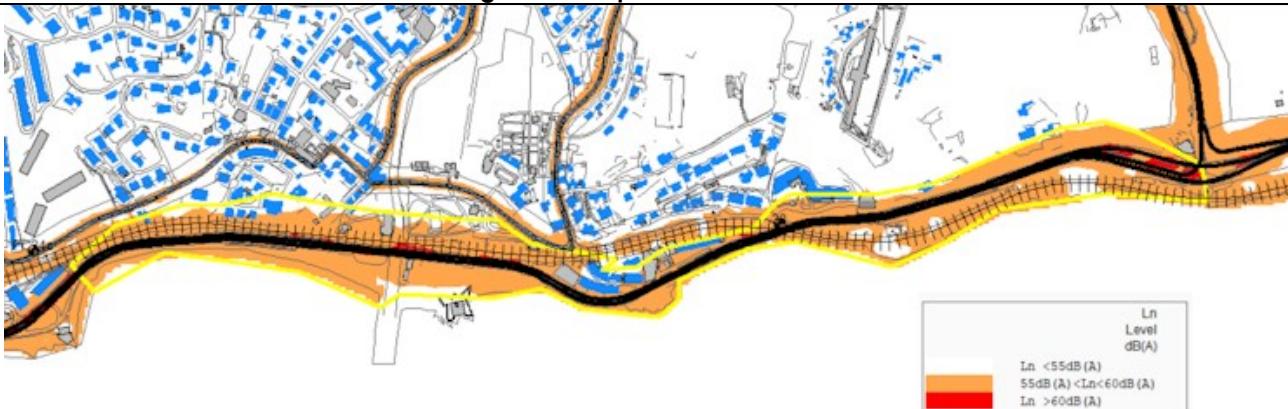
Figura 2 – Mapa de Conflito - Ln

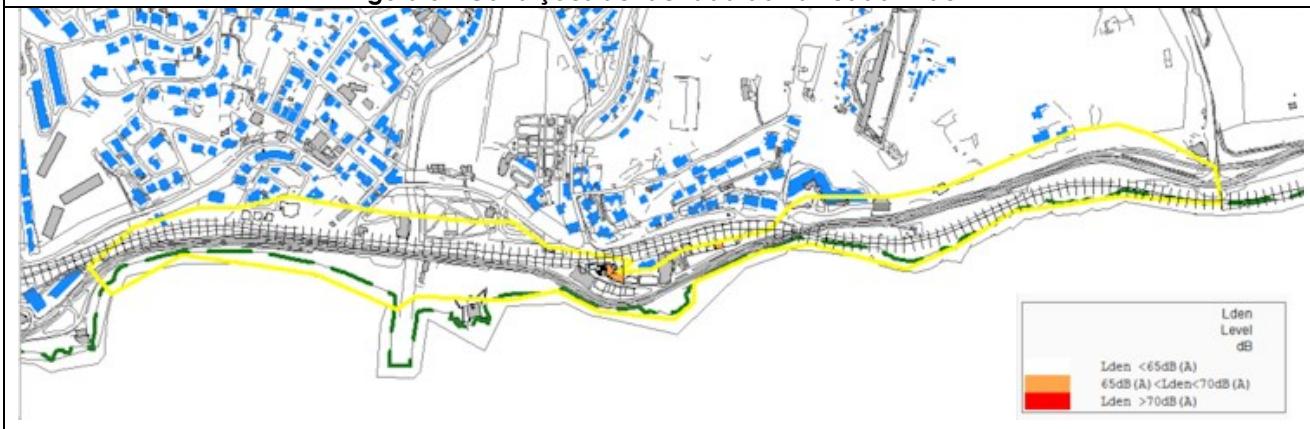
Figura 3 – Condições de fachada do Edificado - Lden

Designação	Local / Ocupação	Altura (m)	Lden	Ln
			(limite regulamentar 65 dB(A))	(limite regulamentar 55 dB(A))
UF1_21_1	Edifício habitacional de 3 pisos, localizado 10m da Linha de Cascais	1,5	65	56
		4,5	66	57
		7,5	65	56

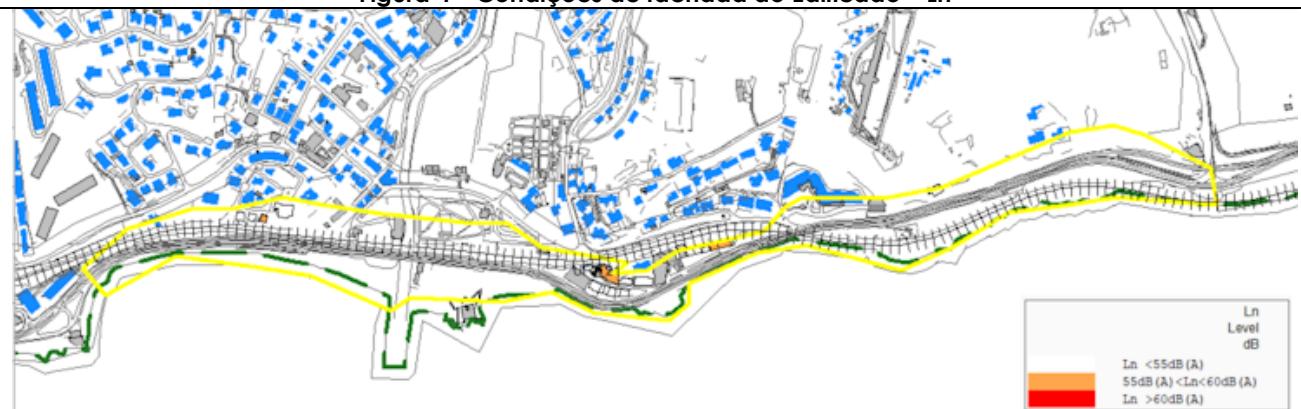
Figura 4 – Condições de fachada do Edificado – Ln

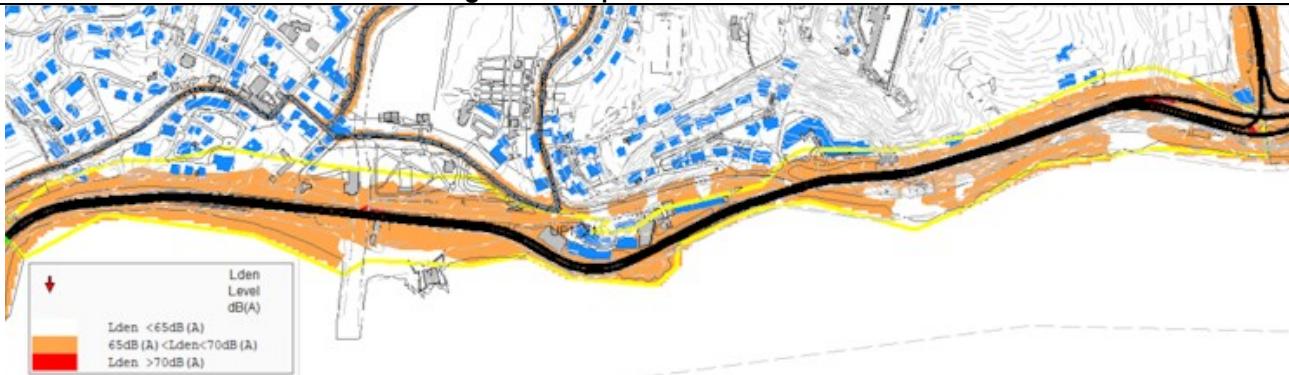
Figura 1 – Mapa de Conflito – Lden

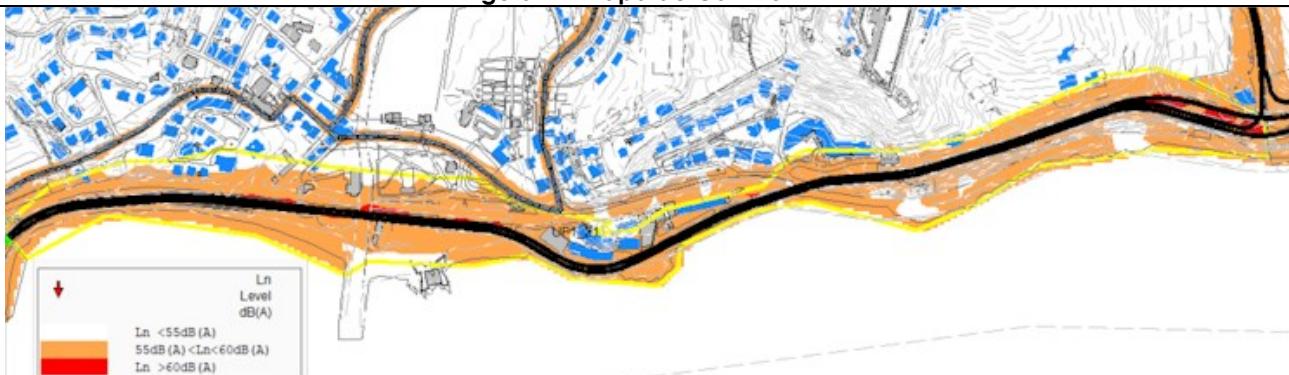
Figura 2 – Mapa de Conflito - Ln

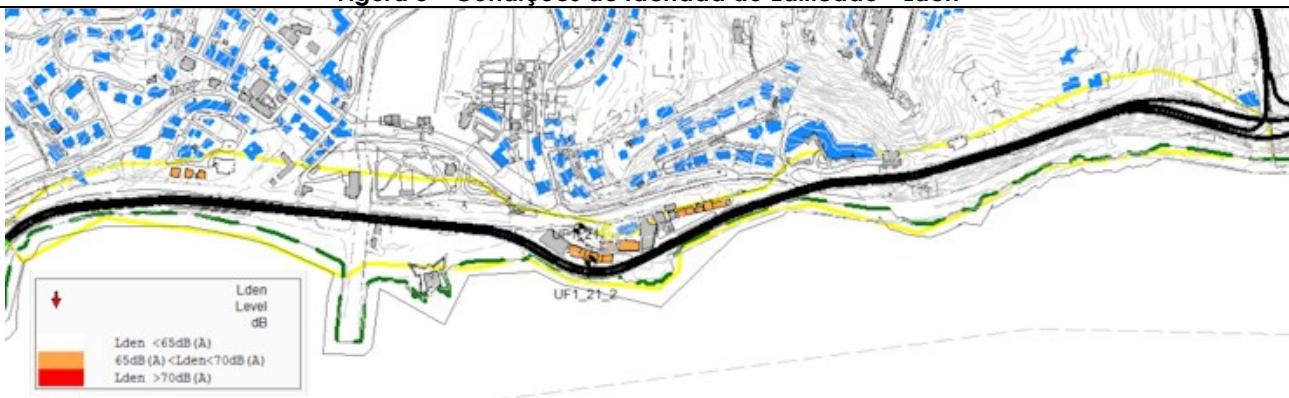
Figura 3 – Condições de fachada do Edificado - Lden

Designação	Ponto de Controlo Local / Ocupação	Altura (m)	Lden	Ln
			(limite regulamentar 65 dB(A))	(limite regulamentar 55 dB(A))
UF1_21_2	Edifício habitacional de 3 pisos, localizado 9m da EN6	4,5	71	62
		10,5	70	60

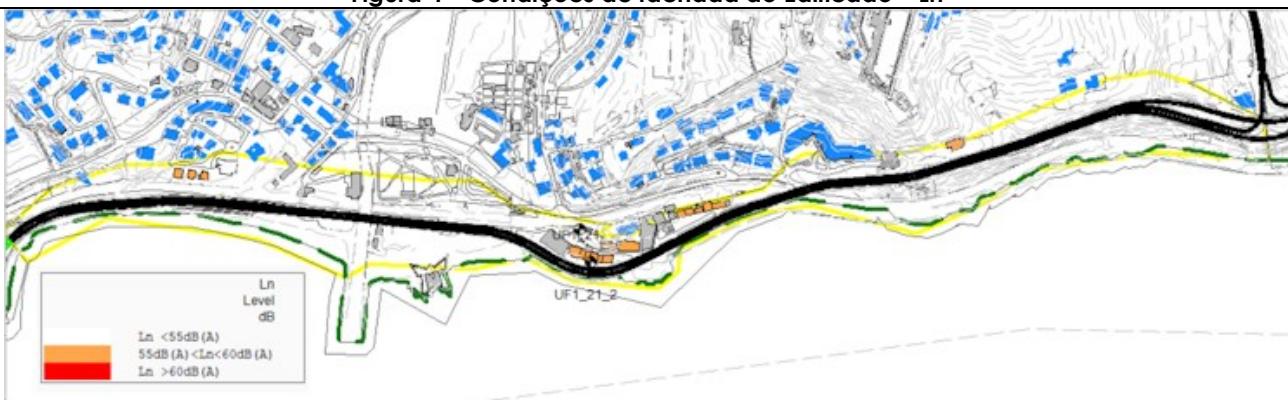
Figura 4 – Condições de fachada do Edificado – Ln
