MUNICIPIO DE OEIRAS

PLANO MUNICIPAL DE REDUÇÃO DE RUÍDO DO CONCELHO DE OEIRAS

FICHAS DE CONFLITO
UNIÃO DE FREGUESIAS DE CARNAXIDE E QUEIJAS (UF2)

Outubro 2025

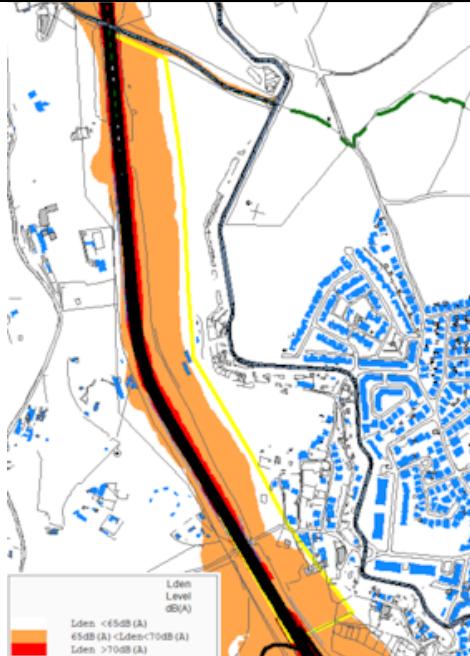
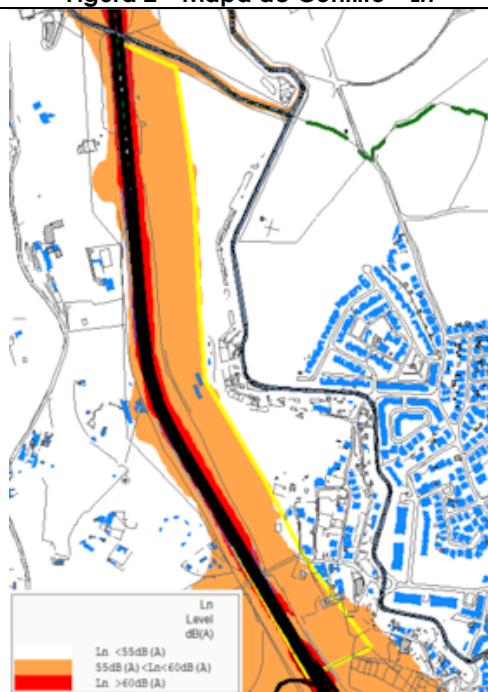
Figura 1 – Mapa de Conflito – Lden

Figura 2 – Mapa de Conflito - Ln

Indicador	Classes de nível sonoro, em dB(A)								Total superior aos limites regulamentares	Intervenção prioritária
	> 45	45-50	50-55	55-60	60-65	65-70	70-75	> 75		
Lden	0	0	0	0	0	0	0	0	0	0
Ln	0	0	0	0	0	0	0	0	0	0
ANÁLISE	<p>A análise conjugada dos diversos elementos gráficos apresentados acima, permite identificar o seguinte:</p> <p>Da observação das figuras 1 e 2 (mapas de conflito, à cota de 4,0m de altura do solo) identifica-se que não existe ocupação sensível ao ruído nas áreas com níveis sonoros superiores aos regulamentares.</p> <p>Assim pode concluir-se que, considerando a ausência de receptores não se identifica a necessidade de Medidas de Minimização de Ruído.</p>

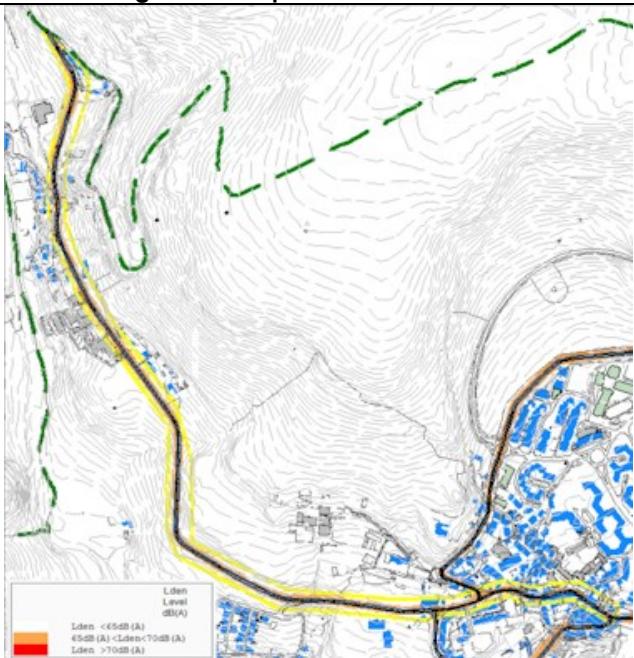
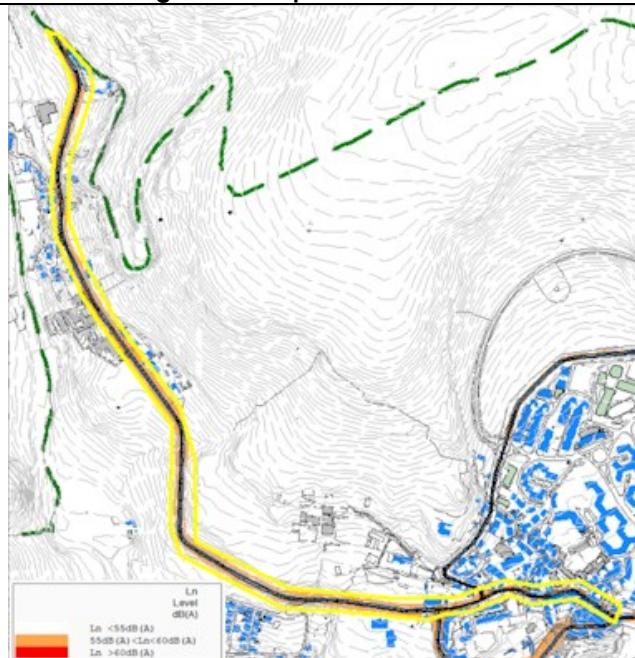
Figura 1 – Mapa de Conflito – Lden

Figura 2 – Mapa de Conflito - Ln

ANÁLISE	A análise conjugada dos diversos elementos gráficos apresentados acima, permite identificar o seguinte:					
	Da observação das figuras 1 e 2 (mapas de conflito, à cota de 4,0m de altura do solo) identifica-se a existência de áreas com ocupação sensível ao ruído com níveis sonoros superiores aos regulamentares, que se encontram a distâncias da via inferiores a 10,0m.					
	A pormenorização da análise, através do cálculo dos níveis sonoros em pontos representativos dos receptores sensíveis mais próximos (pontos de controlo e do cálculo das condições de fachada do edificado localizado na área de interesse (figuras 3 e 4), permite caracterizar mais fielmente o ambiente sonoro local.					
	Assim pode concluir-se que, os receptores identificados não se enquadraram níveis sonoros superiores a 5 dB (A) aos limites de zona mista, logo sem enquadramento em intervenção prioritária .					
	Ainda assim, procede-se ao dimensionamento das medidas de minimização de ruído aplicáveis ao caso específico, tendo em consideração o quantitativo populacional sobre-exposto e a proximidade dos níveis sonoros ao enquadramento em intervenção prioritária.

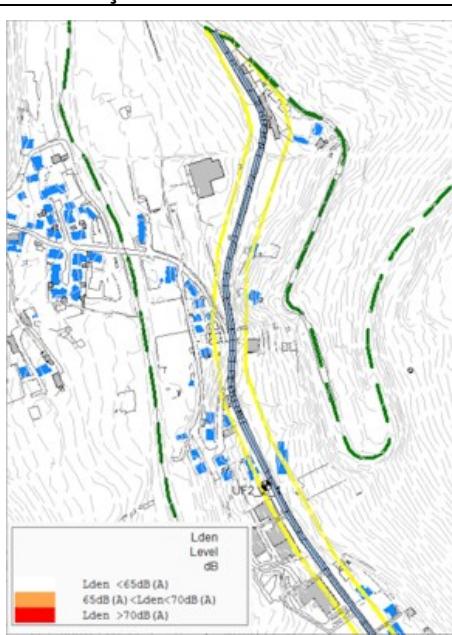
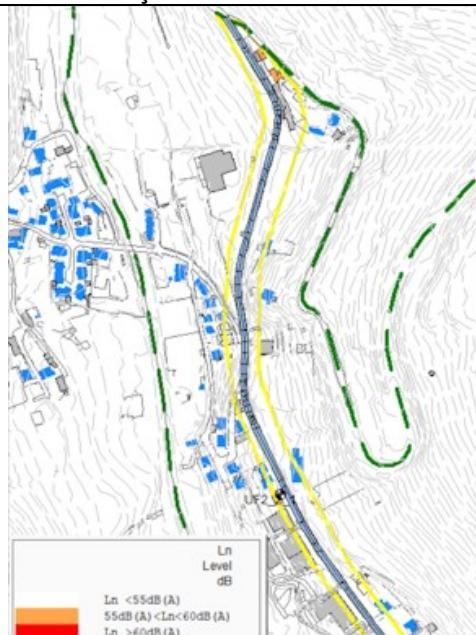
Figura 3 – Condições de fachada do Edificado - Lden

Figura 4 – Condições de fachada do Edificado - Ln

Quadro I - Níveis sonoros Lden e Ln estimados, para os Pontos de Controlo identificados nas figuras 3 e 4

Designação	Local / Ocupação	Altura (m)	Lden	Ln
			(limite regulamentar 65 dB(A))	(limite regulamentar 55 dB(A))
UF2_2_1	Edifício habitacional de 1 piso, localizado 6m da Estrada de Queluz	1,5	66	58
UF2_2_2	Edifício habitacional de 2 pisos, localizado 2m da Rua 5 de Outubro	4,5	68	57
UF2_2_3	Edifício habitacional de 2 pisos, localizado 7m da Rua 5 de Outubro	4,5	67	57

No presente âmbito preconiza-se, como medida de minimização de ruído, a substituição da camada de desgaste, na seguintes rodovias: Estrada de Queluz (645m aproximadamente) e Rua 5 de Outubro (480m aproximadamente).

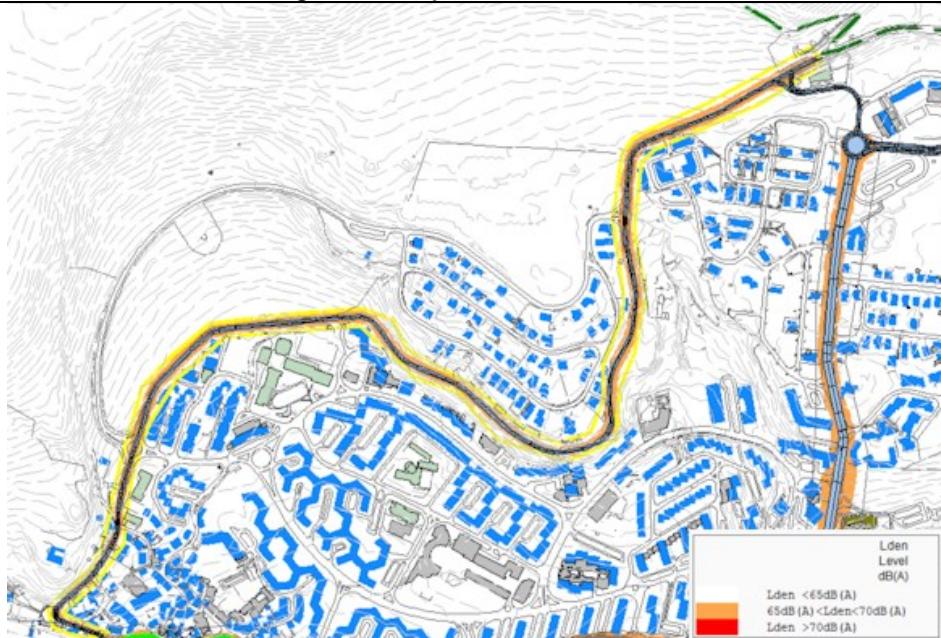
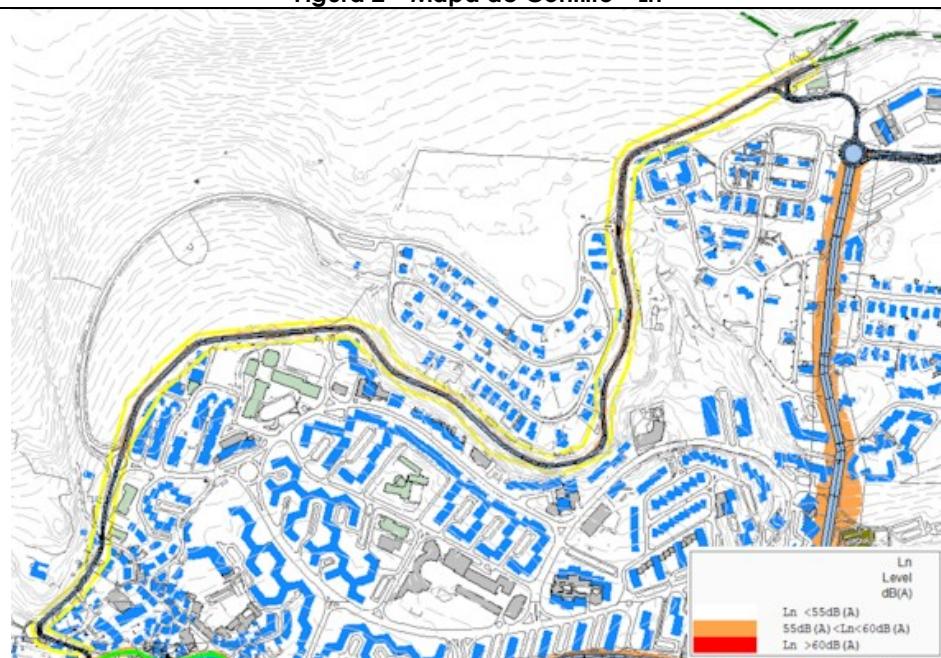
Figura 1 – Mapa de Conflito – Lden

Figura 2 – Mapa de Conflito - Ln

existência de áreas com ocupação sensível ao ruído com níveis sonoros superiores aos regulamentares, que se encontram a distâncias da via inferiores a 5,0m.

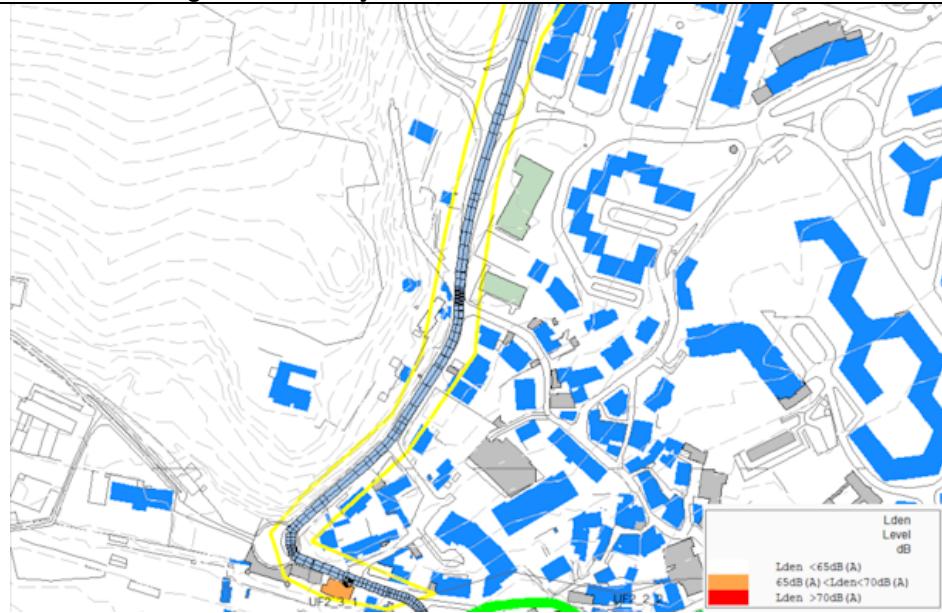
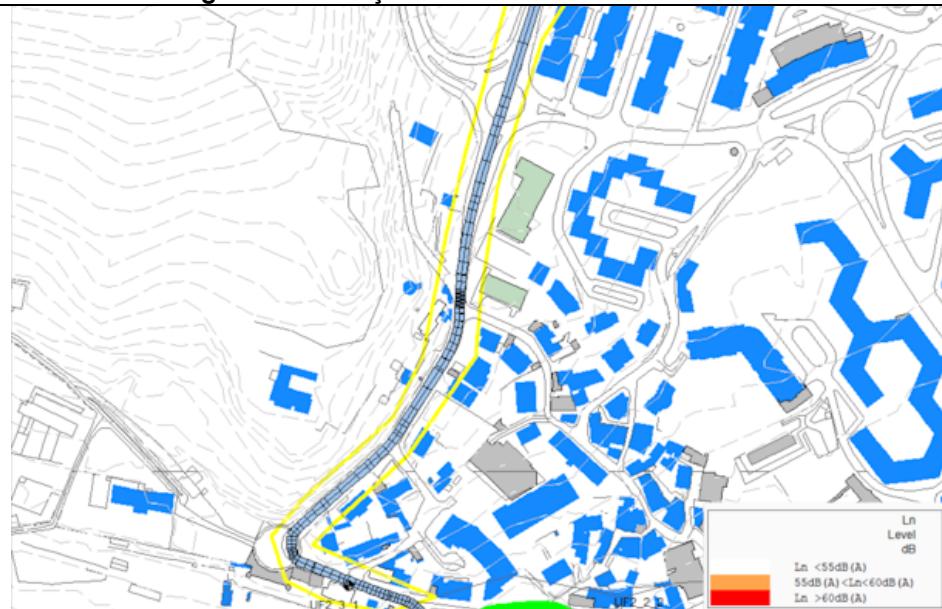
Figura 3 – Condições de fachada do Edificado - Lden

Figura 4 – Condições de fachada do Edificado – Ln

Quadro I - Níveis sonoros Lden e Ln estimados, para os Pontos de Controlo identificados nas figuras 3 e 4

Designação	Ponto de Controlo	Local / Ocupação	Altura (m)	Lden	Ln
				(limite regulamentar 65 dB(A))	(limite regulamentar 55 dB(A))
UF2_3_1	Edifício habitacional de 2 pisos, localizado 1m da Estrada da Amadora		4,5	67	54

Assim pode concluir-se que, **os receptores identificados não se enquadram níveis sonoros superiores a 5 dB (A)** aos limites de zona mista, logo **sem enquadramento em intervenção prioritária**.

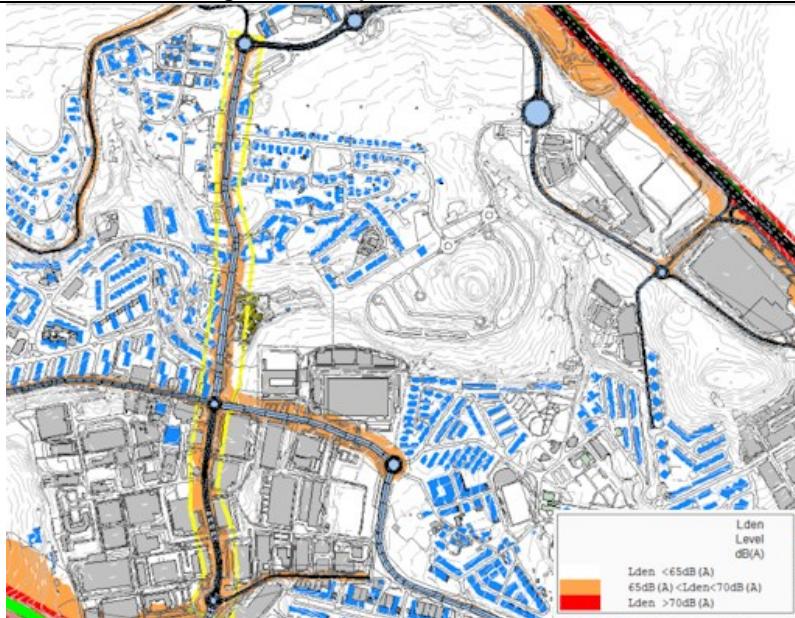
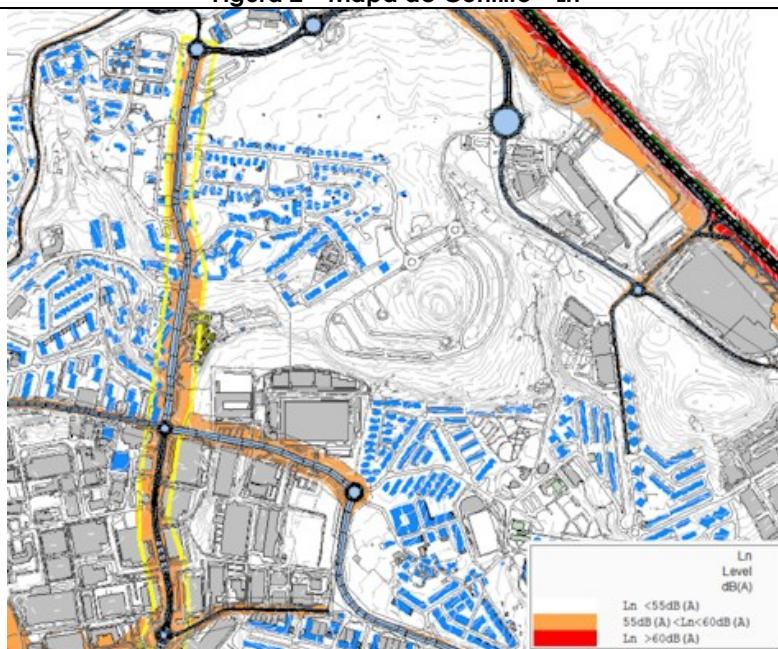
Figura 1 – Mapa de Conflito – Lden

Figura 2 – Mapa de Conflito - Ln

ANÁLISE	A análise conjugada dos diversos elementos gráficos apresentados acima, permite identificar o seguinte:				
	Da observação das figuras 1 e 2 (mapas de conflito, à cota de 4,0m de altura do solo) identifica-se a existência de áreas com ocupação sensível ao ruído com níveis sonoros superiores aos regulamentares, que se encontram a distâncias da via inferiores a 15,0m.				
	A pormenorização da análise, através do cálculo dos níveis sonoros em pontos representativos dos receptores sensíveis mais próximos (pontos de controlo e do cálculo das condições de fachada do edificado localizado na área de interesse (figuras 3 e 4), permite caracterizar mais fielmente o ambiente sonoro local.				
	Assim pode concluir-se que, alguns dos receptores identificados se enquadram níveis sonoros superiores a 5 dB (A) aos limites de zona mista, logo com enquadramento em intervenção prioritária .				
	Dado que a entidades responsável pela fonte sonora identificada é a CMO , é da sua responsabilidade a adoção de medidas de minimização de ruído.

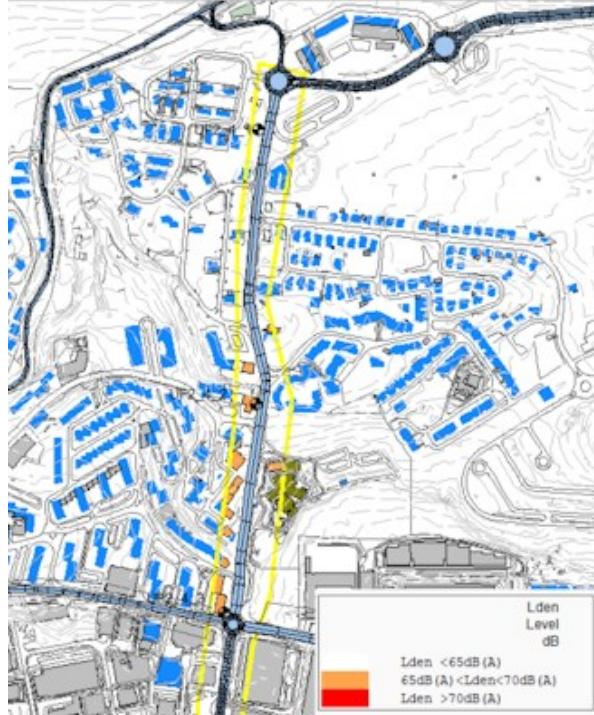
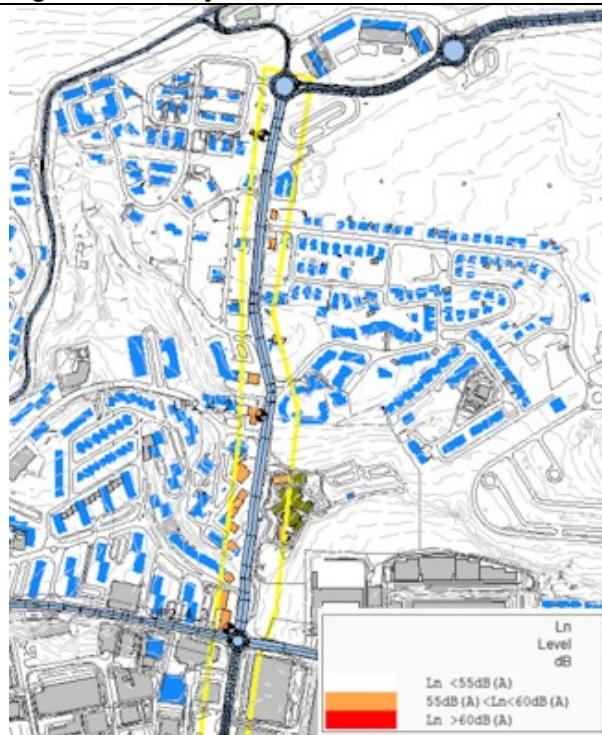
Figura 3 – Condições de fachada do Edificado - Lden

Figura 4 – Condições de fachada do Edificado – Ln

Quadro I - Níveis sonoros Lden e Ln estimados, para os Pontos de Controlo identificados nas figuras 3 e 4			Lden	Ln
Designação	Local / Ocupação	Altura (m)	(limite regulamentar 65 dB(A))	(limite regulamentar 55 dB(A))
UF2_4_1	Edifício habitacional de 2 pisos, localizado 10m da Av. Bombeiros Voluntários de Carnaxide	4,5	67	58
UF2_4_2	Edifício habitacional de 9 pisos, localizado 2m da Av. Bombeiros Voluntários de Carnaxide	4,5	71	64
		10,5	70	62
		16,5	68	61
		22,5	67	59
		28,5	66	58
UF2_4_3	Edifício habitacional de 9 pisos, localizado 13m da Avenida Prof. Reinaldo dos Santos	4,5	69	60
		10,5	68	59
		16,5	67	58
		22,5	66	57
		28,5	65	57

Ponto de Controlo		Situação Atual		Substituição de camada de desgaste	
		Lden	Ln	Lden	Ln
Designação	Altura (m)				
UF2_4_1	4,5	67	58	64	55
UF2_4_2	4,5	71	64	68	61
	10,5	70	62	67	59
	16,5	68	61	65	58
	22,5	67	59	64	57
	28,5	66	58	63	55
UF2_4_3	4,5	69	60	68	59
	10,5	68	59	67	58
	16,5	67	58	66	57
	22,5	66	57	65	56
	28,5	65	57	64	55

No presente âmbito preconiza-se, como medida de minimização de ruído, a substituição da camada de desgaste, na seguintes rodovias: Avenida dos Bombeiros Voluntários de Alfragide (505m aproximadamente) e Avenida Prof. Reinaldo dos Santos (375m aproximadamente).

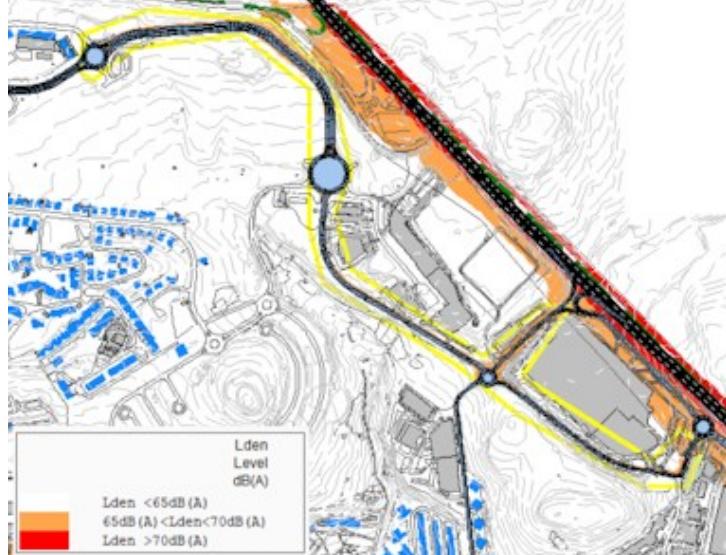
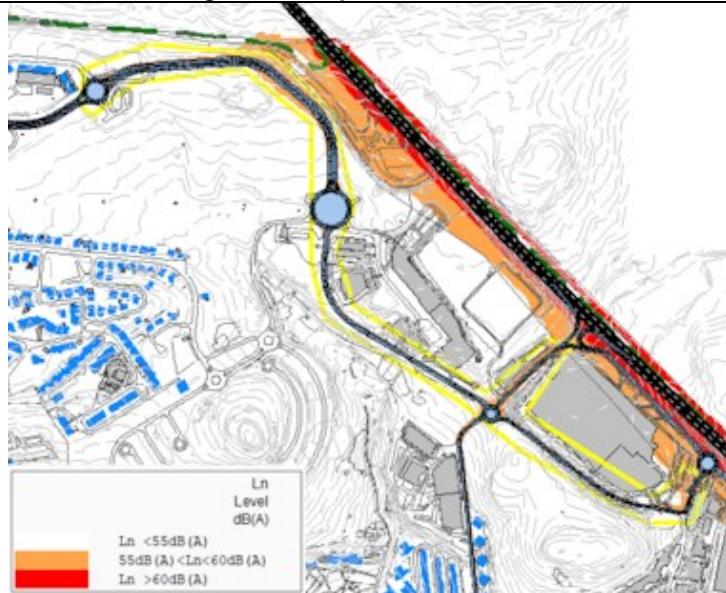
Figura 1 – Mapa de Conflito – Lden

Figura 2 – Mapa de Conflito - Ln

Da observação das figuras 1 e 2 (mapas de conflito, à cota de 4,0m de altura do solo) identifica-se que **não existe ocupação sensível ao ruído** nas áreas com níveis sonoros superiores aos regulamentares.

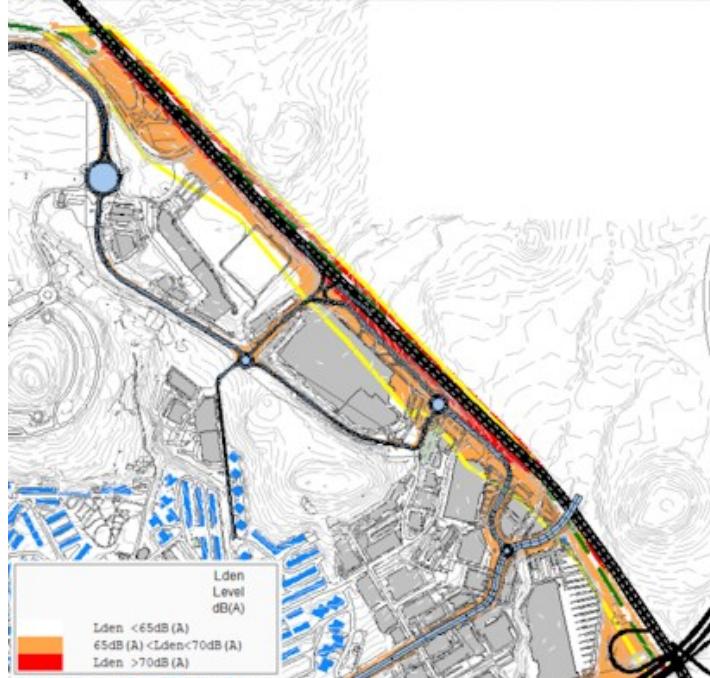
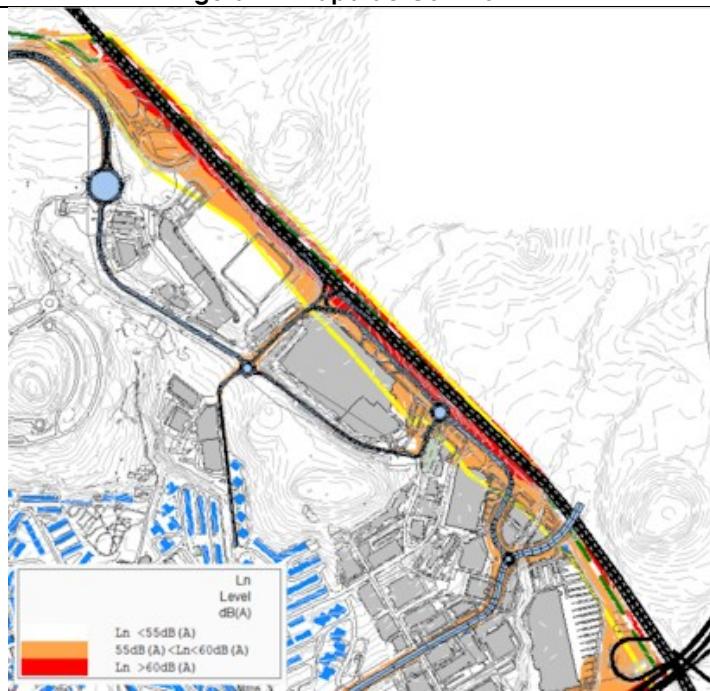
Figura 1 – Mapa de Conflito – Lden

Figura 2 – Mapa de Conflito - Ln

> 45	45-50	50-55	55-60	60-65	65-70	70-75	> 75	limites regulamentares	prioritária
Lden	0	0	0	0	0	0	0	0	0	0
Ln	0	0	0	0	0	0	0	0	0	0
ANÁLISE	<p>A análise conjugada dos diversos elementos gráficos apresentados acima, permite identificar o seguinte:</p> <p>Da observação das figuras 1 e 2 (mapas de conflito, à cota de 4,0m de altura do solo) identifica-se que não existe ocupação sensível ao ruído nas áreas com níveis sonoros superiores aos regulamentares.</p> <p>Assim pode concluir-se que, considerando a ausência de receptores não se identifica a necessidade de Medidas de Minimização de Ruído.</p>

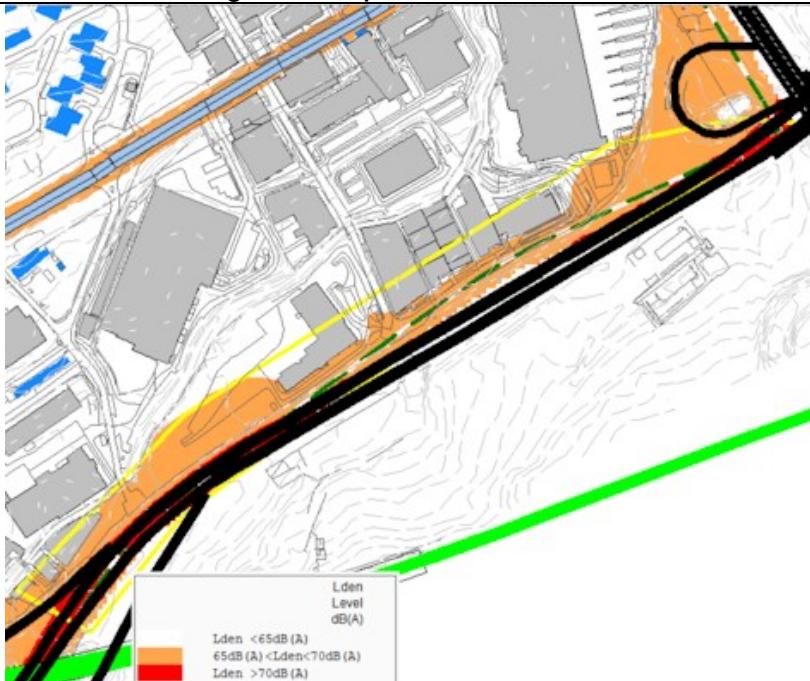
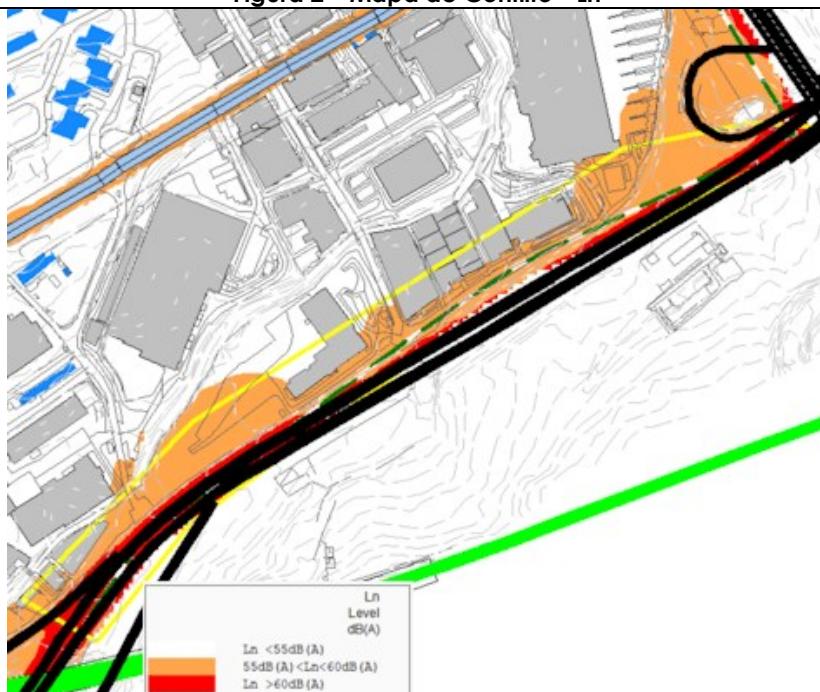
Figura 1 – Mapa de Conflito – Lden

Figura 2 – Mapa de Conflito - Ln

> 45	45-50	50-55	55-60	60-65	65-70	70-75	> 75	limites regulamentares	prioritária
Lden	0	0	0	0	0	0	0	0	0	0
Ln	0	0	0	0	0	0	0	0	0	0
ANÁLISE	<p>A análise conjugada dos diversos elementos gráficos apresentados acima, permite identificar o seguinte:</p> <p>Da observação das figuras 1 e 2 (mapas de conflito, à cota de 4,0m de altura do solo) identifica-se que não existe ocupação sensível ao ruído nas áreas com níveis sonoros superiores aos regulamentares.</p> <p>Assim pode concluir-se que, considerando a ausência de receptores não se identifica a necessidade de Medidas de Minimização de Ruído.</p>

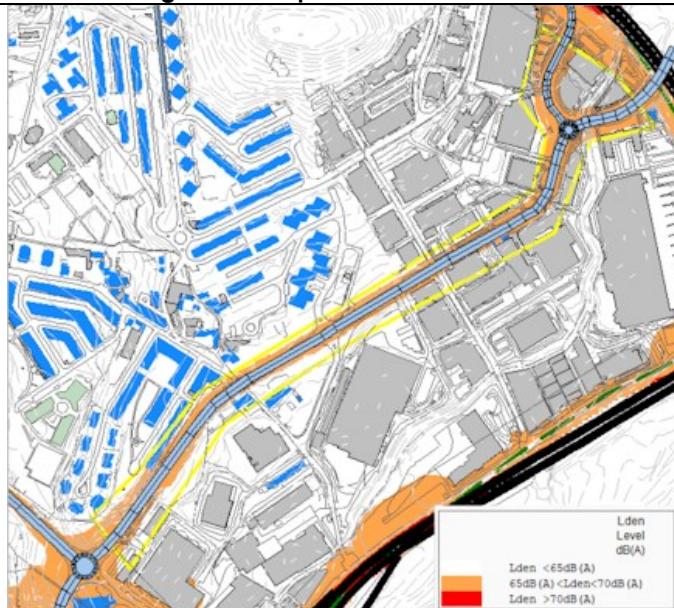
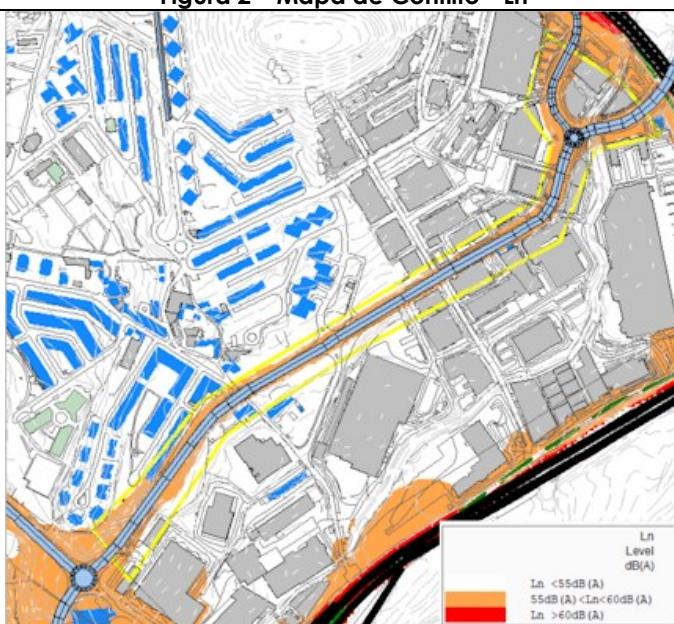
Figura 1 – Mapa de Conflito – Lden

Figura 2 – Mapa de Conflito - Ln

Ponto de Controlo		Situação Atual		Substituição de camada de desgaste		
		Lden	Ln	Lden	Ln	
Designação	Altura (m)	4,5	66	56	61	
		10,5	65	55	61	
		16,5	64	54	60	
ANÁLISE	A análise conjugada dos diversos elementos gráficos apresentados acima, permite identificar o seguinte:					
	Da observação das figuras 1 e 2 (mapas de conflito, à cota de 4,0m de altura do solo) identifica-se a existência de áreas com ocupação sensível ao ruído com níveis sonoros superiores aos regulamentares, que se encontram a distâncias da via inferiores a 10,0m.					
	A pormenorização da análise, através do cálculo dos níveis sonoros em pontos representativos dos receptores sensíveis mais próximos (pontos de controlo e do cálculo das condições de fachada do edificado localizado na área de interesse (figuras 3 e 4), permite caracterizar mais fielmente o ambiente sonoro local.					
		Assim pode concluir-se que, os receptores identificados não se enquadram níveis sonoros superiores a 5 dB (A) aos limites de zona mista, logo sem enquadramento em intervenção prioritária .

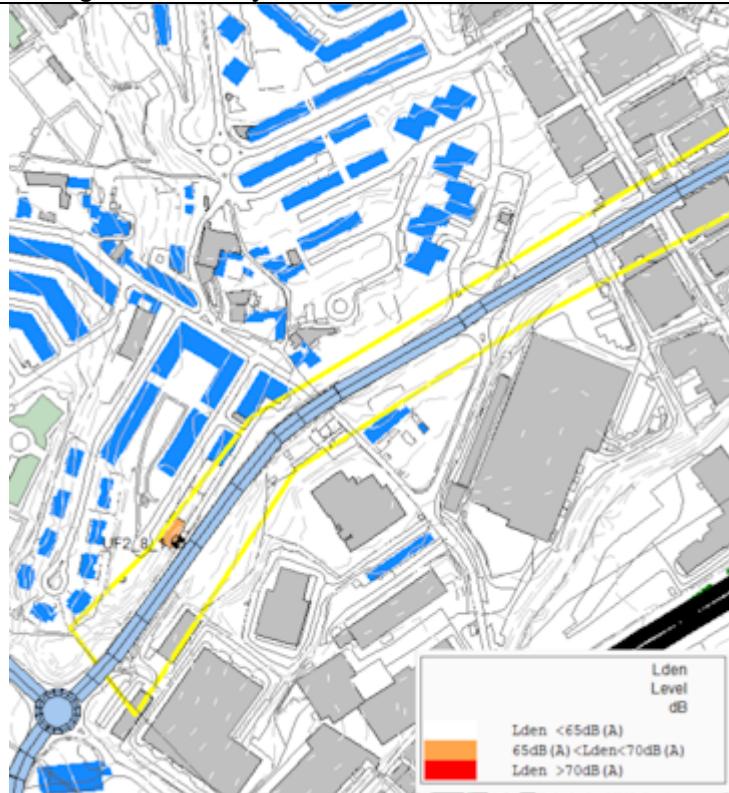
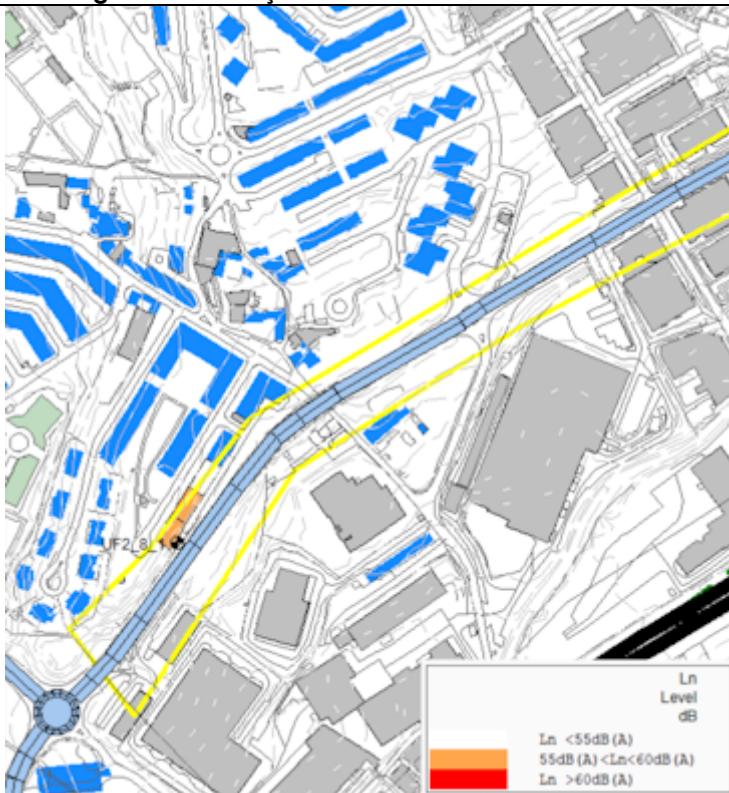
Figura 3 – Condições de fachada do Edificado - Lden

Figura 4 – Condições de fachada do Edificado – Ln

Quadro I - Níveis sonoros Lden e Ln estimados, para os Pontos de Controlo identificados nas figuras 3 e 4

Designação	Local / Ocupação	Altura (m)	65 dB(A)	55 dB(A)
UF2_8_1	Edifício habitacional (sobre-elevado) de 5 pisos, localizado 8m da Av. Bombeiros Voluntários de Carnaxide	4,5	66	56
		10,5	65	55
		16,5	64	54

Ainda assim, procede-se ao dimensionamento das medidas de minimização de ruído aplicáveis ao caso específico, tendo em consideração o quantitativo populacional sobre-exposto.				
		Dado que a entidade responsável pela fonte sonora identificada é a CMO , é da sua responsabilidade a adoção de medidas de minimização de ruído.				
		No presente âmbito preconiza-se, como medida de minimização de ruído, a substituição da camada de desgaste, na Avenida Maria de Lurdes Pintassilgo, numa extensão aproximada de 480m.				
		De acordo com o referido documento, a aplicação das medidas referidas, ou outras de eficácia equivalente, permite ultrapassar totalmente as situações de intervenção identificadas.

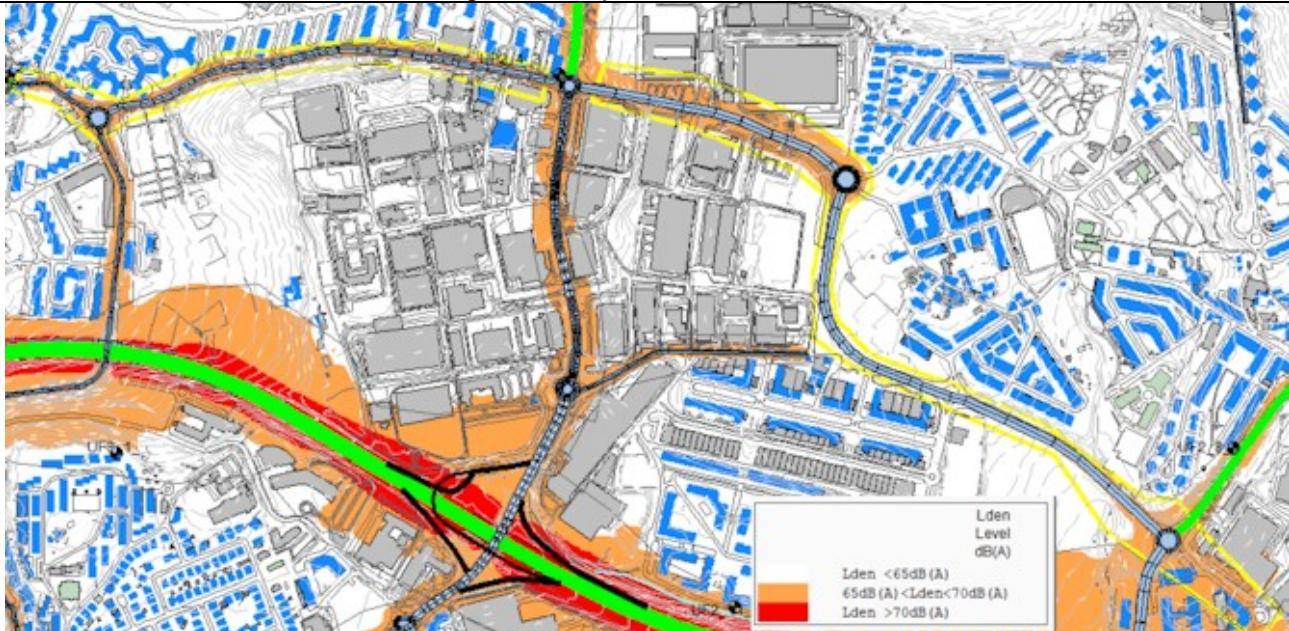
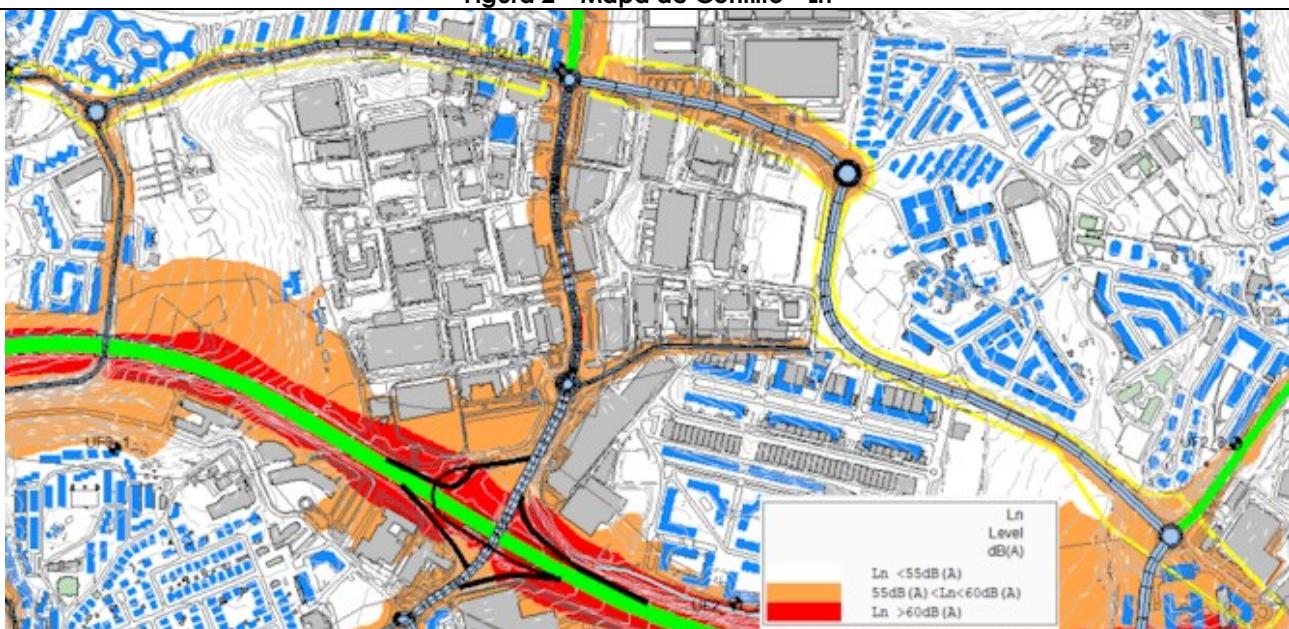
Figura 1 – Mapa de Conflito – Lden

Figura 2 – Mapa de Conflito - Ln

Ponto de Controlo	Situação Atual			Substituição de camada de desgaste	
	Lden		Ln	Lden	Ln
Designação	Altura (m)				
UF2_9_1	4,5	68	57	64	53
	10,5	66	55	62	51
UF2_9_2	4,5	66	55	62	51
	10,5	64	54	60	50
	16,5	63	53	59	49
	22,5	62	51	58	47
	28,5	61	50	57	46
ANÁLISE	A análise conjugada dos diversos elementos gráficos apresentados acima, permite identificar o seguinte:				
	Da observação das figuras 1 e 2 (mapas de conflito, à cota de 4,0m de altura do solo) identifica-se a existência de áreas com ocupação sensível ao ruído com níveis sonoros superiores aos regulamentares, que se encontram a distâncias da via inferiores a 10,0m.

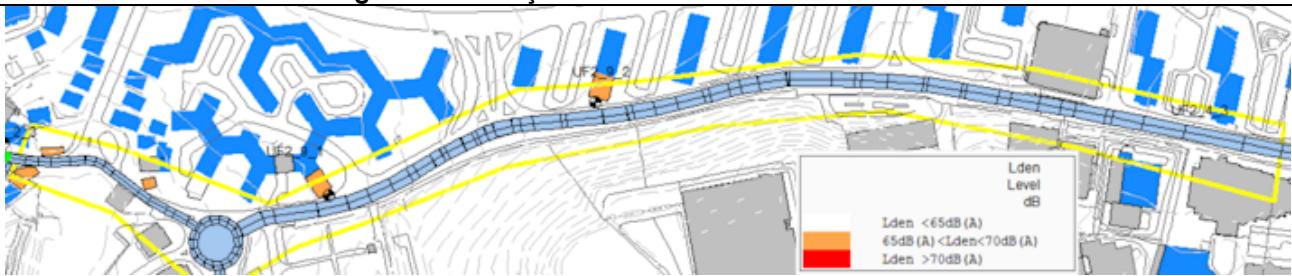
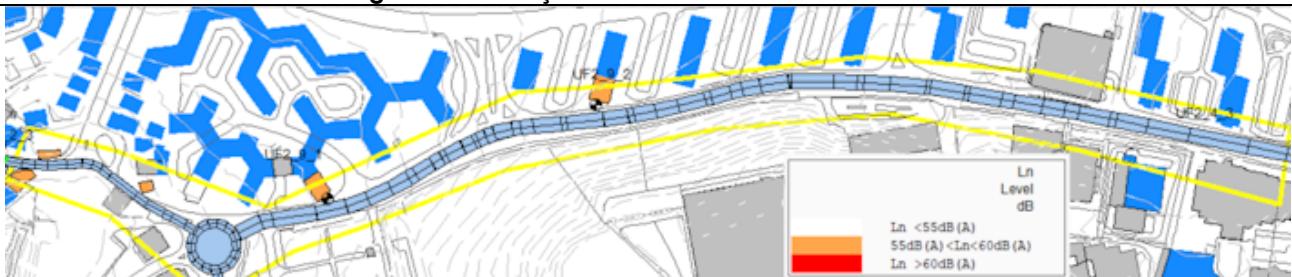
Figura 3 – Condições de fachada do Edificado - Lden

Figura 4 – Condições de fachada do Edificado – Ln

Quadro I - Níveis sonoros Lden e Ln estimados, para os Pontos de Controlo identificados nas figuras 3 e 4

Designação	Local / Ocupação	Altura (m)	Ponto de Controlo		Lden	Ln
					(limite regulamentar 65 dB(A))	(limite regulamentar 55 dB(A))
UF2_9_1	Edifício habitacional de 4 pisos, localizado 3m da Estrada da Outurela	4,5			68	57
		10,5			66	55
UF2_9_2	Edifício habitacional (sobre-elevado) de 11 pisos, localizado 7m da Estrada da Outurela	4,5			66	55
		10,5			64	54
		16,5			63	53
		22,5			62	51
		28,5			61	50

No presente âmbito preconiza-se, como medida de minimização de ruído, a substituição da camada de desgaste, na Avenida Tomás Ribeiro (140m aproximadamente) e na Estrada da Outurela (660m aproximadamente).

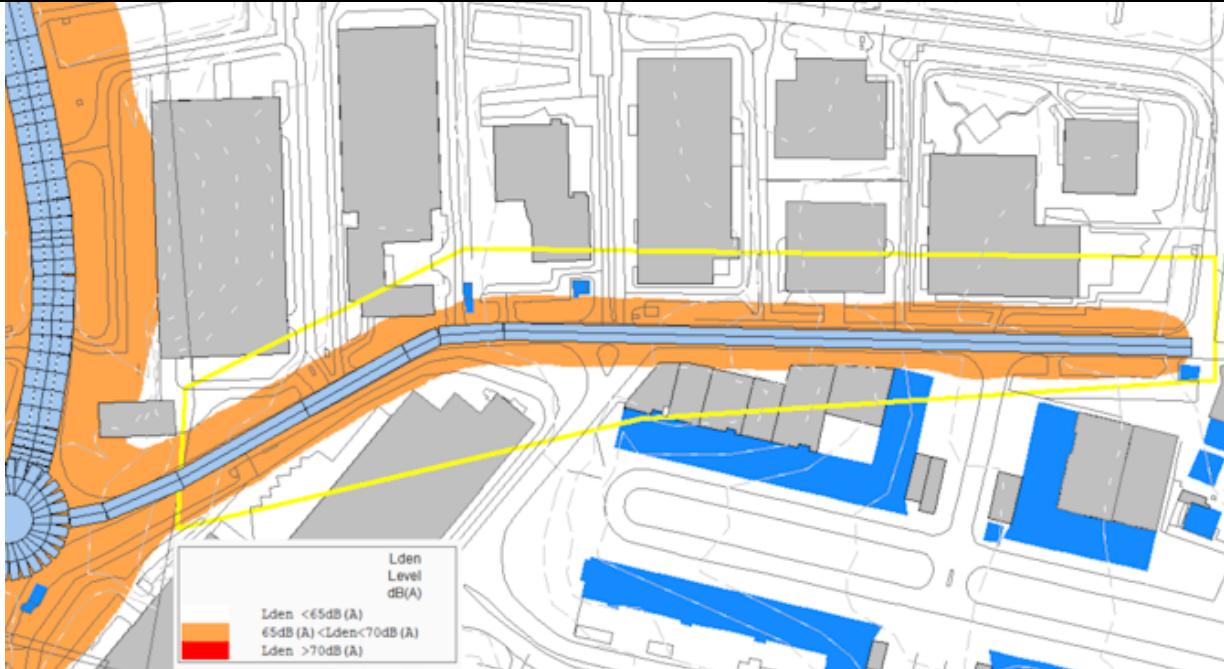
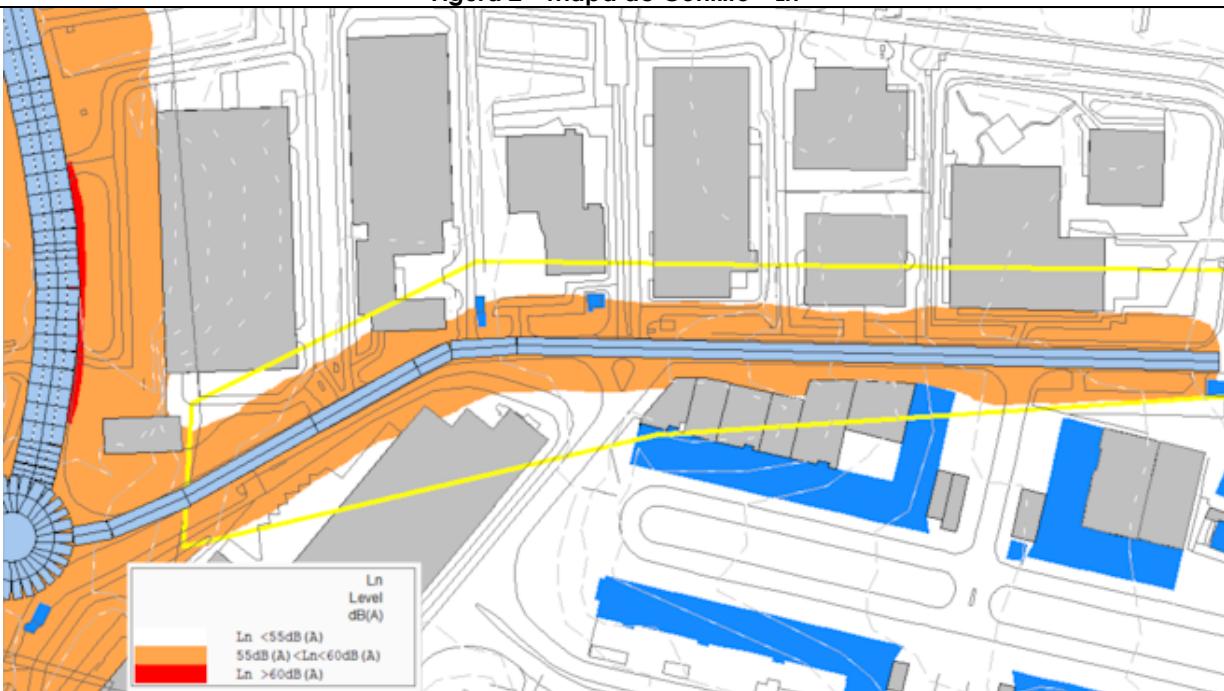
Figura 1 – Mapa de Conflito – Lden

Figura 2 – Mapa de Conflito - Ln

Indicador	Classes de nível sonoro, em dB(A)								Total superior aos limites regulamentares	Intervenção prioritária
	> 45	45-50	50-55	55-60	60-65	65-70	70-75	> 75		
Lden	0	0	0	0	0	0	0	0	0	0
Ln	0	0	0	0	0	0	0	0	0	0
ANÁLISE	<p>A análise conjugada dos diversos elementos gráficos apresentados acima, permite identificar o seguinte:</p> <p>Da observação das figuras 1 e 2 (mapas de conflito, à cota de 4,0m de altura do solo) identifica-se que não existe ocupação sensível ao ruído nas áreas com níveis sonoros superiores aos regulamentares.</p> <p>Assim pode concluir-se que, considerando a ausência de receptores não se identifica a necessidade de Medidas de Minimização de Ruído.</p>

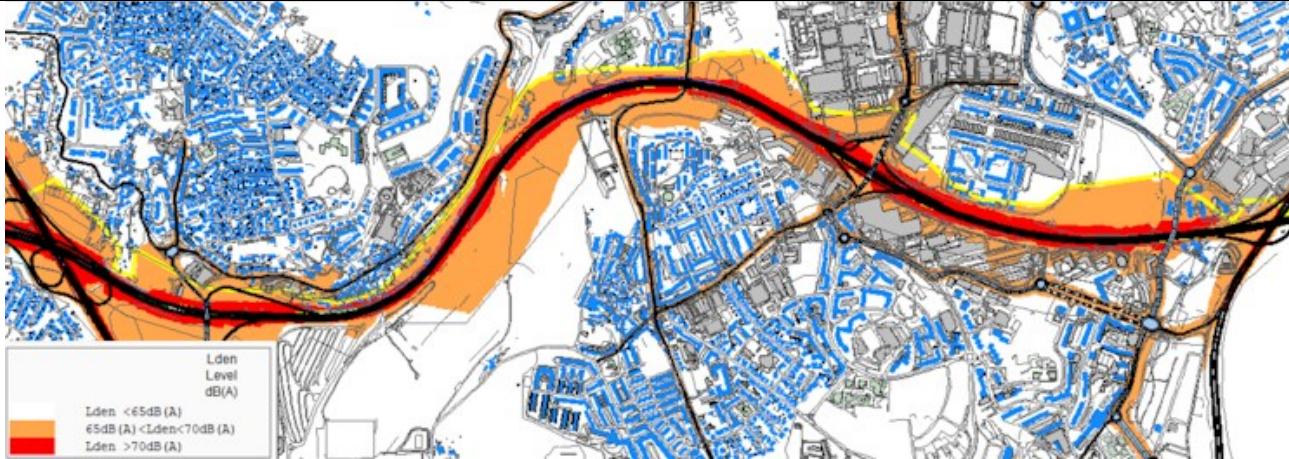
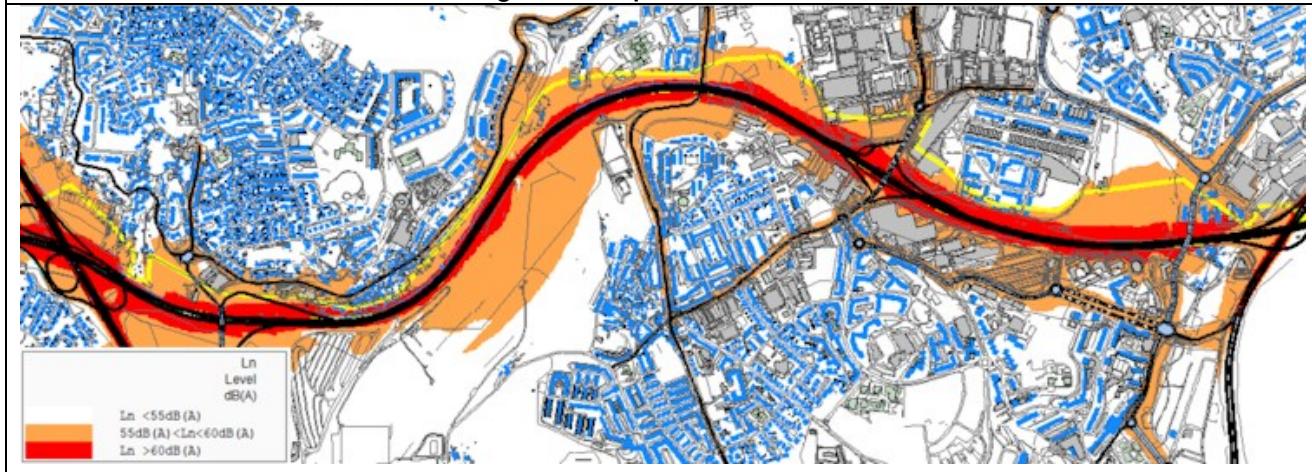
Figura 1 – Mapa de Conflito – Lden

Figura 2 – Mapa de Conflito - Ln

ANÁLISE	A análise conjugada dos diversos elementos gráficos apresentados acima, permite identificar o seguinte:
	Da observação das figuras 1 e 2 (mapas de conflito, à cota de 4,0m de altura do solo) identifica-se a existência de áreas com ocupação sensível ao ruído com níveis sonoros superiores aos regulamentares, que se encontram a distâncias da via inferiores a 75,0m.
	A pormenorização da análise, através do cálculo dos níveis sonoros em pontos representativos dos receptores sensíveis mais próximos (pontos de controlo e do cálculo das condições de fachada do edificado localizado na área de interesse (figuras 3 e 4), permite caracterizar mais fielmente o ambiente sonoro local.
	Assim pode concluir-se que, os receptores identificados se enquadraram níveis sonoros superiores a 5 dB (A) aos limites de zona mista, logo com enquadramento em intervenção prioritária.
	Ressalva-se que a alguns dos receptores identificados já se encontram protegidos por Barreira Acústica e que as posições de sobre-exposição correspondem aos pisos superiores, habitualmente acima ou ao nível do topo da barreira acústica.
