MUNICIPIO DE OEIRAS

PLANO MUNICIPAL DE REDUÇÃO DE RUÍDO DO CONCELHO DE OEIRAS

FICHAS DE CONFLITO
UNIÃO DE FREGUESIAS DE CARNAXIDE E QUEIJAS (UF2)

Outubro 2025

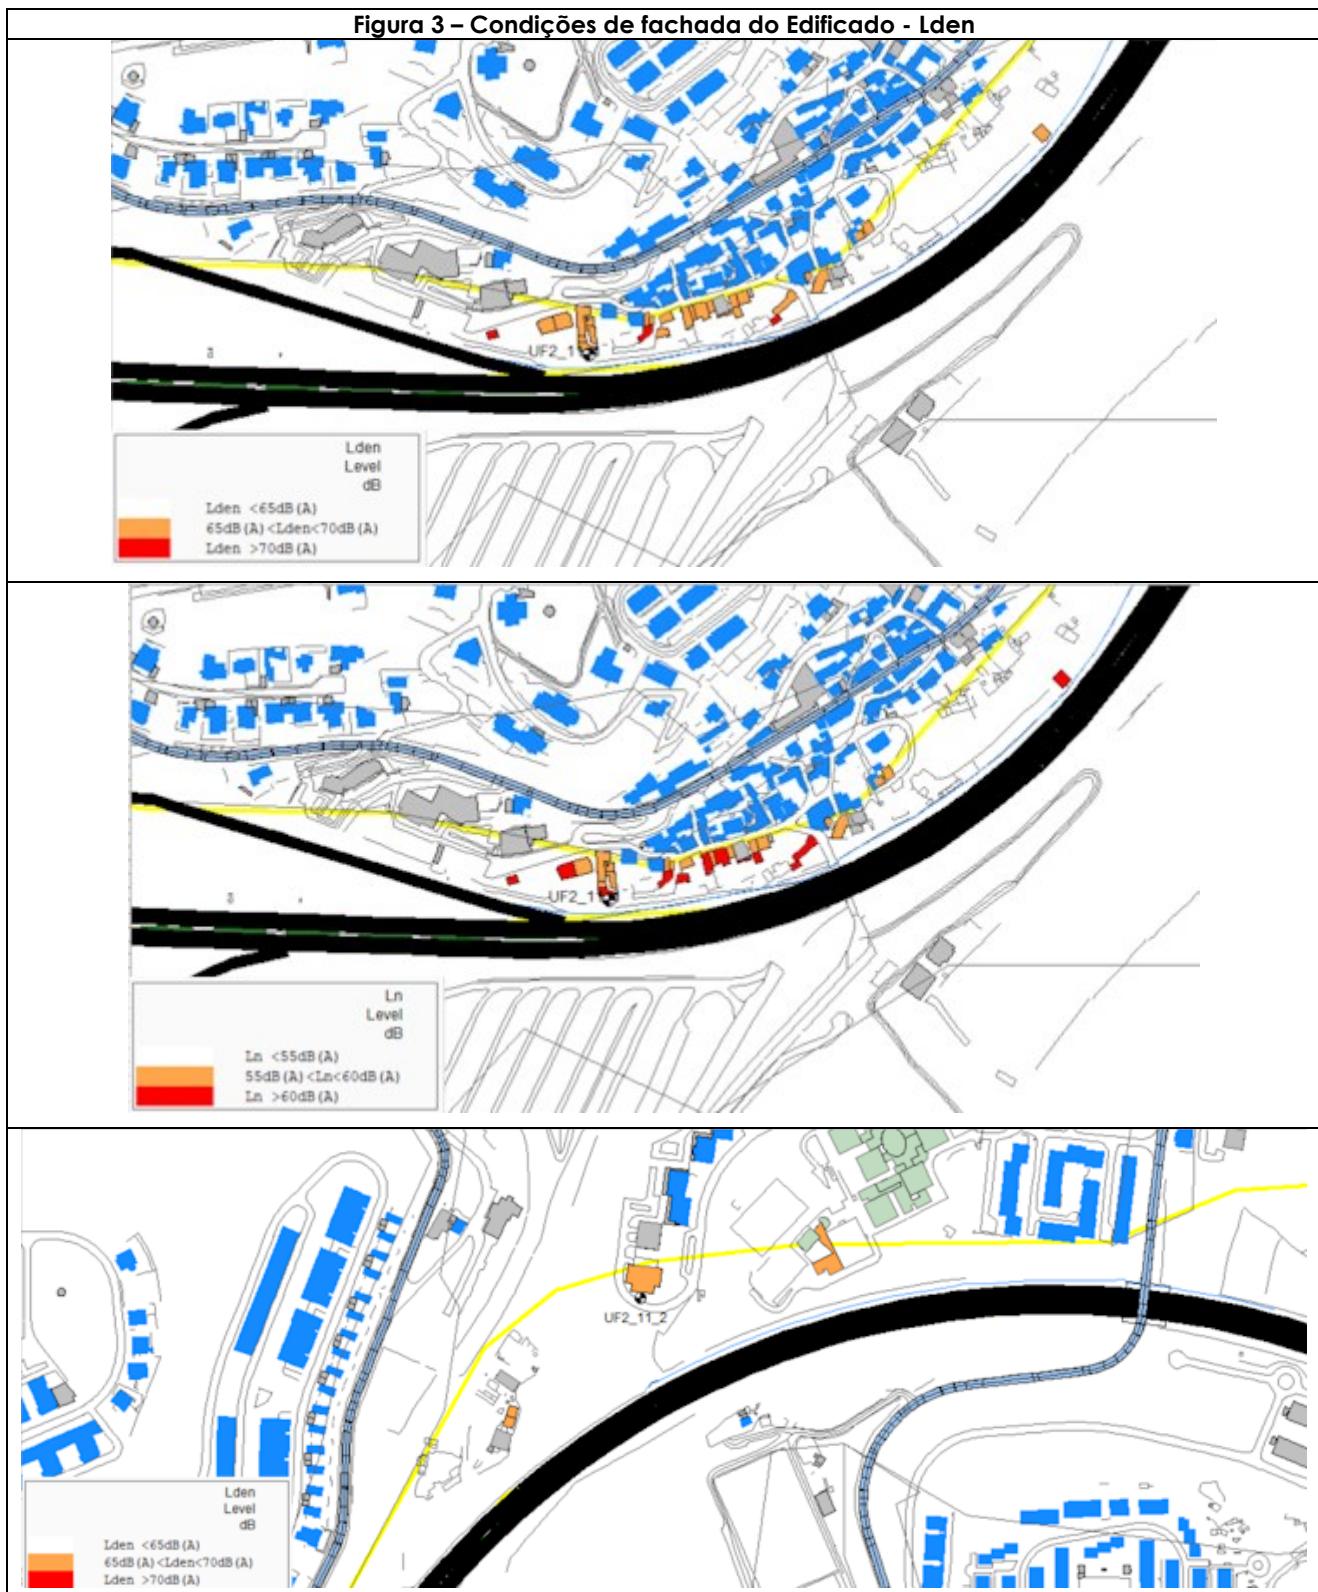
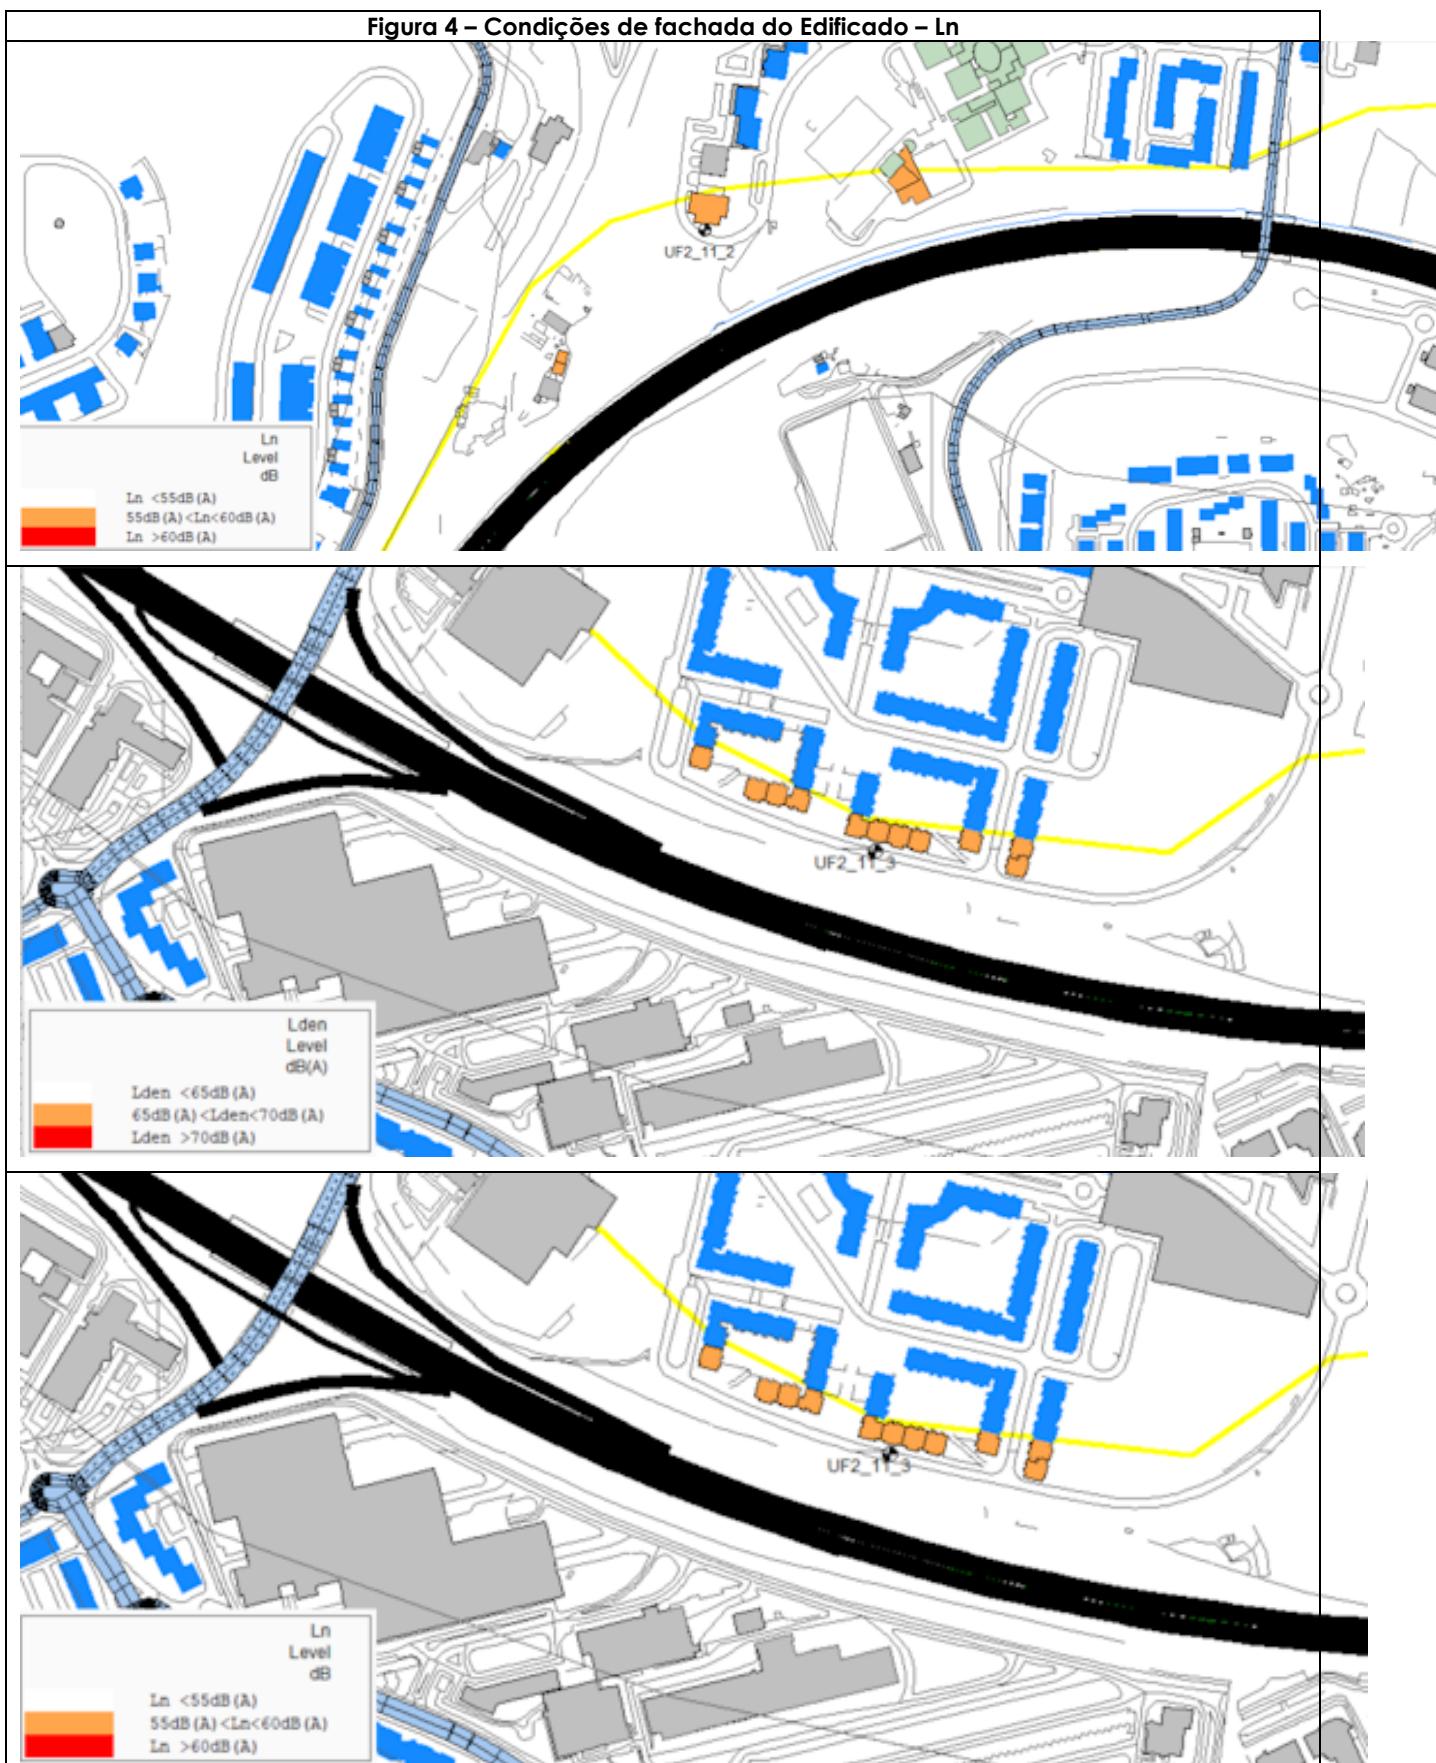
Figura 3 – Condições de fachada do Edificado - Lden

Figura 4 – Condições de fachada do Edificado – Ln

Quadro I - Níveis sonoros Lden e Ln estimados, para os Pontos de Controlo identificados nas figuras 3 e 4

Designação	Local / Ocupação	Altura (m)	(limite regulamentar 65 dB(A))	(limite regulamentar 55 dB(A))
UF2_11_1	Edifício habitacional de 1 piso, localizado 20m da Autoestrada A5	1,5	68	60
UF2_11_2	Edifício habitacional de 11 pisos, localizado 75m da Autoestrada A5	4,5	67	58
		10,5	68	60
		16,5	69	61
		24,5	70	62
UF2_11_3	Edifícios habitacionais de 6 pisos, localizado 55m da Autoestrada A5	4,5	73	66
		10,5	73	66
		16,5	73	65

Dado que a entidade responsável pela fonte sonora identificada é a Brisa, S.A. é da sua responsabilidade a adoção de medidas de minimização de ruído.
	No presente âmbito indica-se a tipologia de medidas que se entende aplicável aos casos em análise, designadamente aumento das barreiras acústicas existentes até perfazerm 4,5m ou a beneficiação da camada de desgaste, que poderão corresponder a uma redução dos níveis sonoros de 2 a 3 dB(A).

Além das medidas referidas, no presente âmbito integra-se o estabelecido no documento do Plano de Ação de Ruído da Autoestrada A5, de Maio de 2018, designadamente: instalação de nova barreira acústica (BA05N) no sentido Lisboa/Cascais, com extensão de 173m e altura 2,0m, entre os km 6+628 – 6+676; e a barreira BA09N, no sentido Lisboa/Cascais, entre os kms 4+694 – 5+084, altura de 2,5m e extensão de 383m.

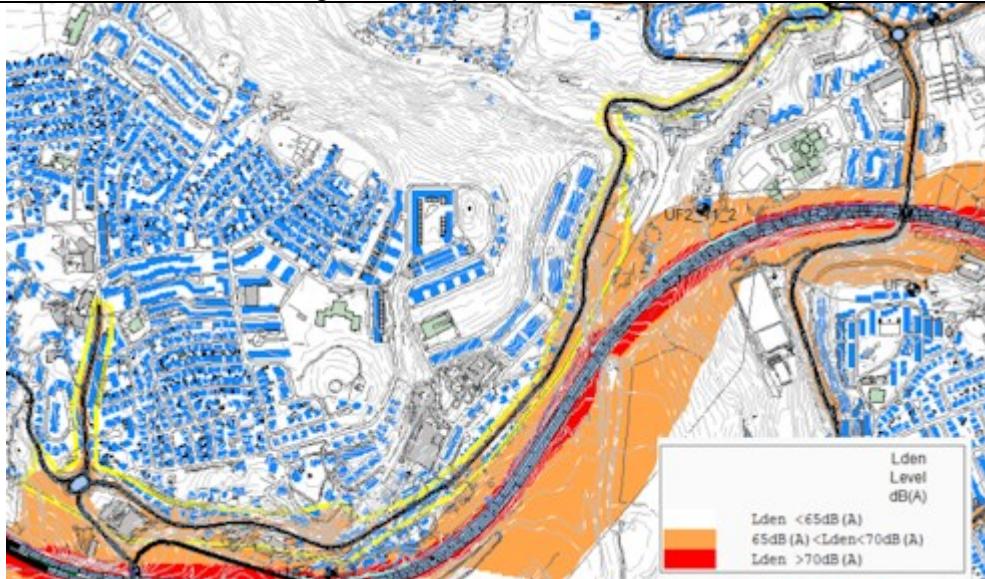
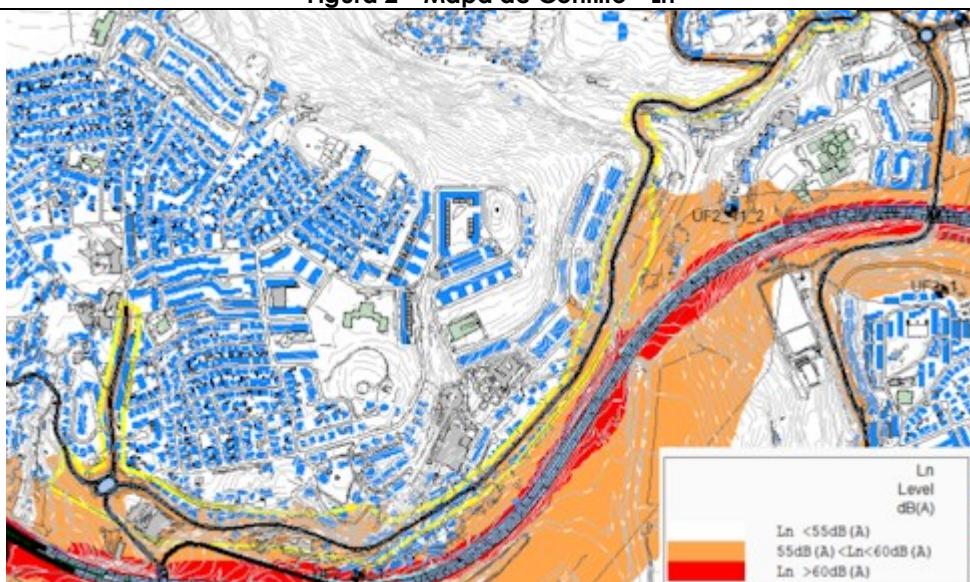
Figura 1 – Mapa de Conflito – Lden

Figura 2 – Mapa de Conflito - Ln

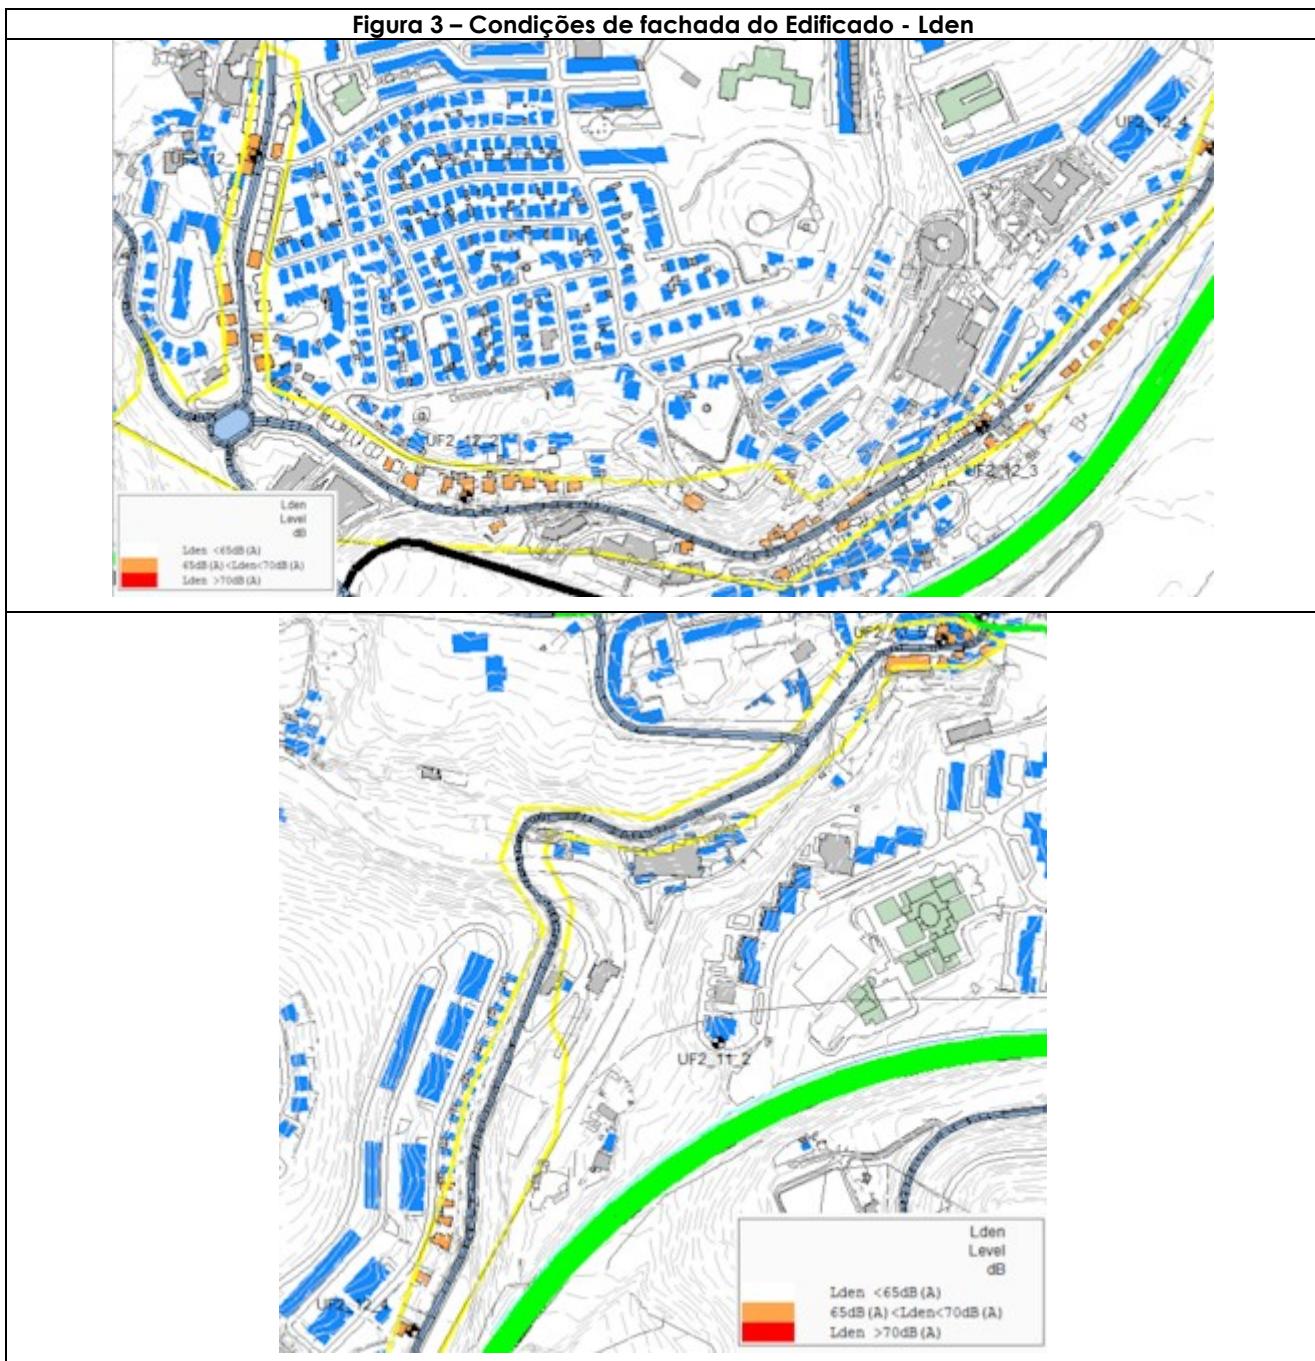
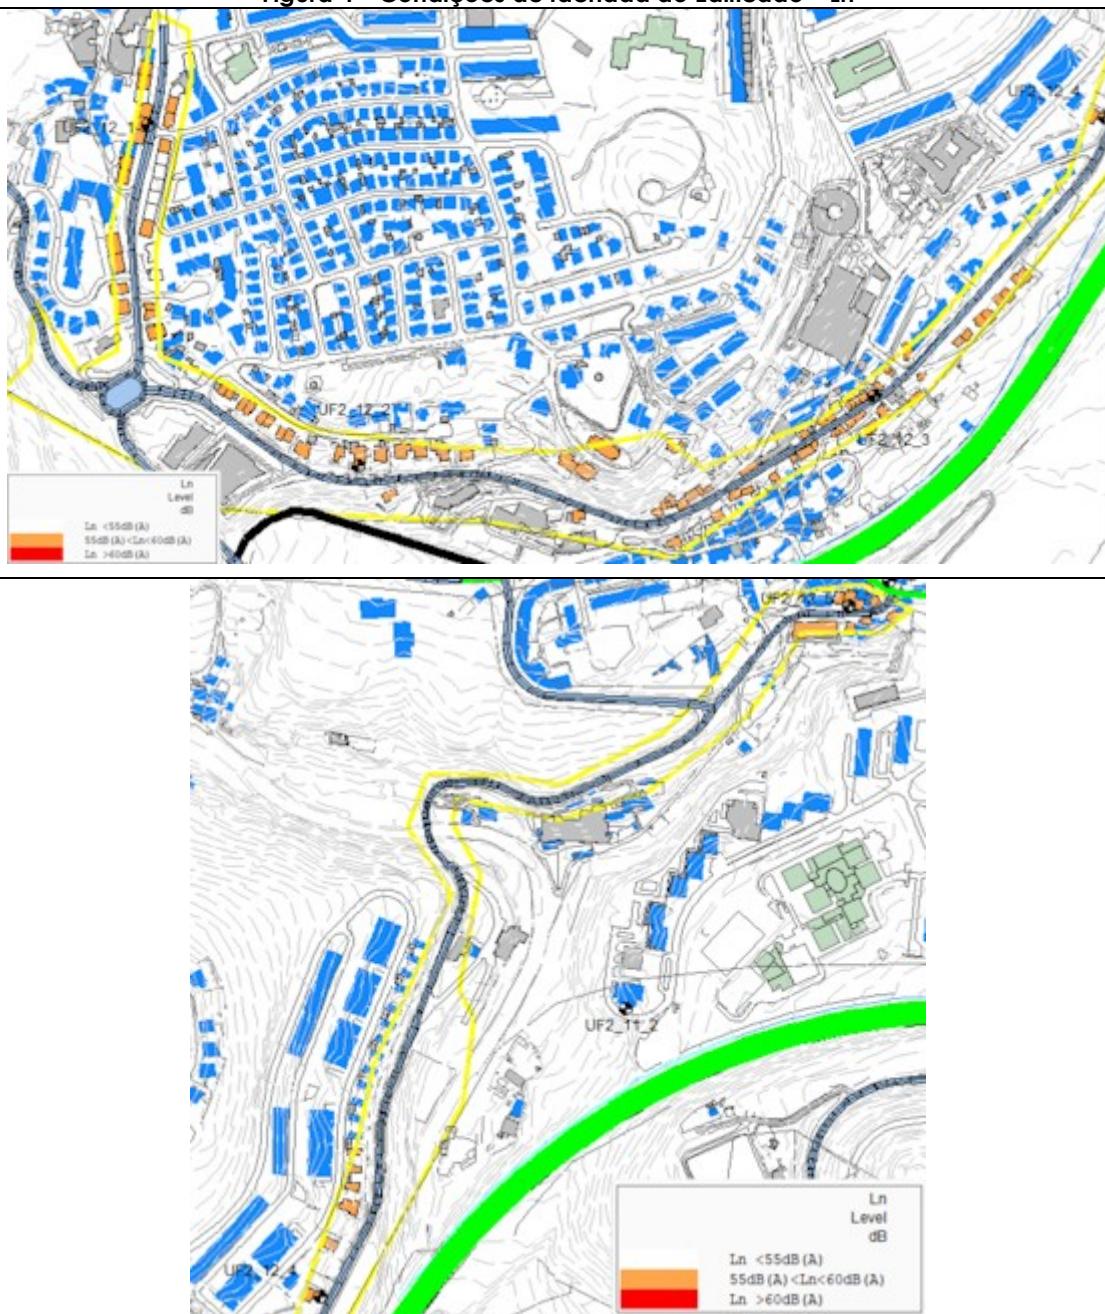
Figura 3 – Condições de fachada do Edificado - Lden

Figura 4 – Condições de fachada do Edificado – Ln

Quadro I - Níveis sonoros Lden e Ln estimados, para os Pontos de Controlo identificados nas figuras 3 e 4

Designação	Local / Ocupação	Altura (m)	Lden	Ln
			(limite regulamentar 65 dB(A))	(limite regulamentar 55 dB(A))
UF2_12_1	Edifício habitacional de 4 pisos, localizado 2m da Rua João XXI	4,5	68	59
		10,5	65	56
UF2_12_2	Edifício habitacional (sobre-elevado) de 2 pisos, localizado 14m da Avenida Tomás Ribeiro	4,5	65	57
UF2_12_3	Edifício habitacional de 1 piso, localizado 2m da Avenida Tomás Ribeiro	1,5	68	60
UF2_12_4	Edifício habitacional (sobre-elevado) de 2 pisos, localizado 10m da Avenida Tomás Ribeiro	4,5	66	58
UF2_12_5	Edifício habitacional de 4 pisos, localizado 6m da Avenida Tomás Ribeiro	4,5	66	59
		10,5	64	57

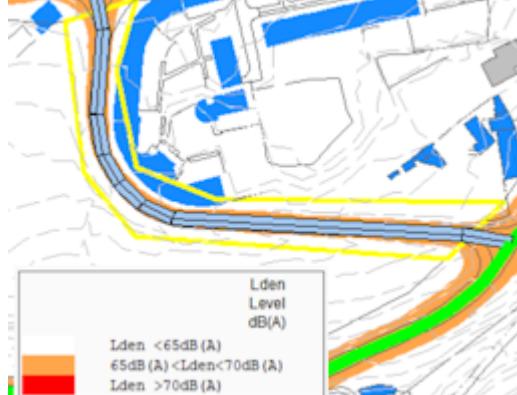
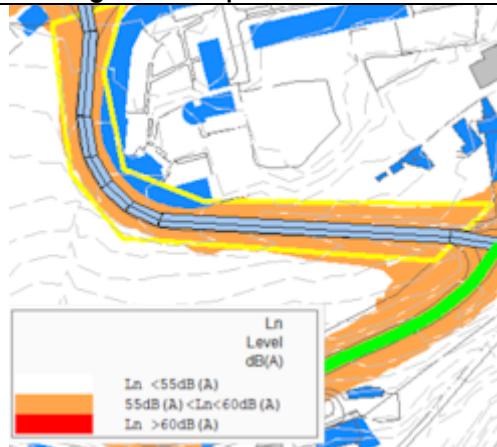
Figura 1 – Mapa de Conflito – Lden

Figura 2 – Mapa de Conflito - Ln

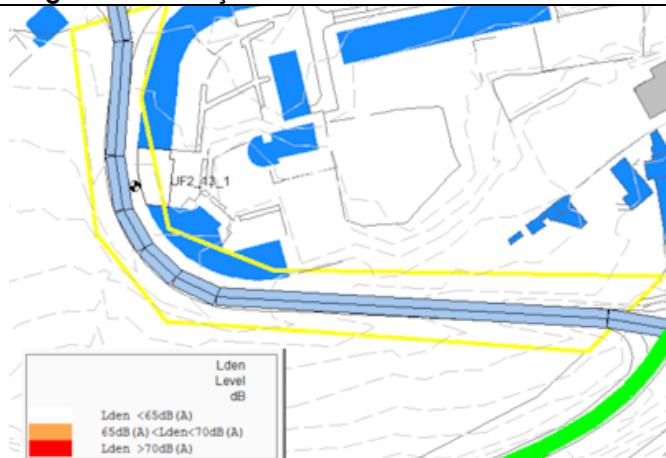
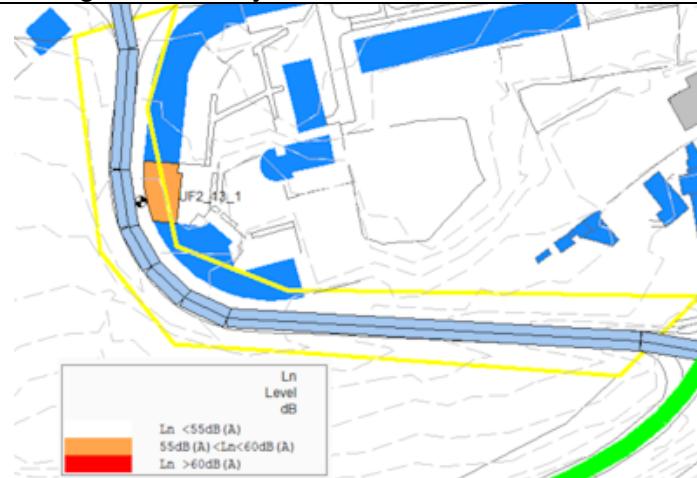
Figura 3 – Condições de fachada do Edificado - Lden

Figura 4 – Condições de fachada do Edificado – Ln

Quadro I - Níveis sonoros Lden e Ln estimados, para os Pontos de Controlo identificados nas figuras 3 e 4

Designação	Local / Ocupação	Altura (m)	Lden	Ln
			(limite regulamentar 65 dB(A))	(limite regulamentar 55 dB(A))
UF2_13_1	Edifício habitacional de 4 pisos, localizado 4m da Estrada do Desvio	4,5	64	57
		10,5	62	55
		16,5	60	53

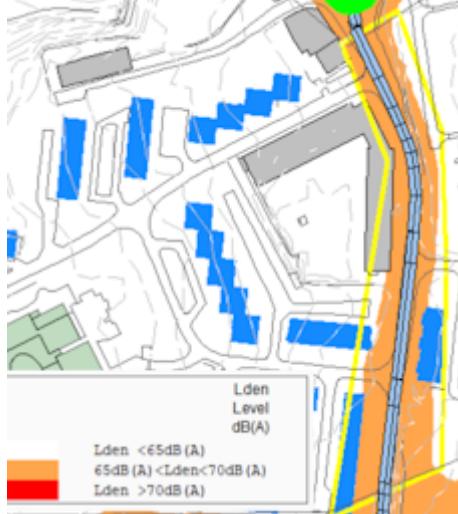
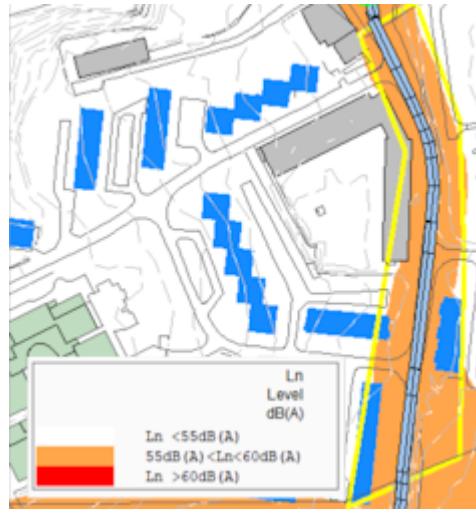
Figura 1 – Mapa de Conflito – Lden

Figura 2 – Mapa de Conflito - Ln

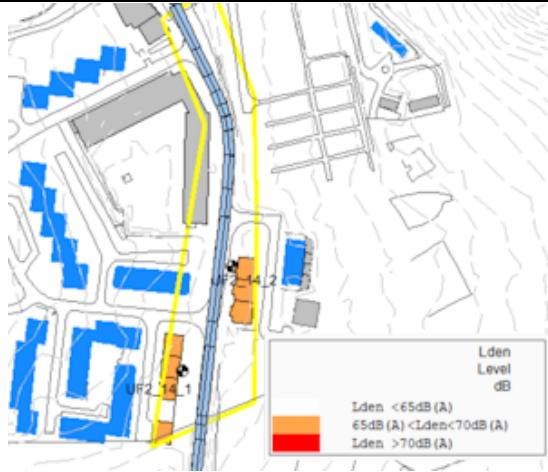
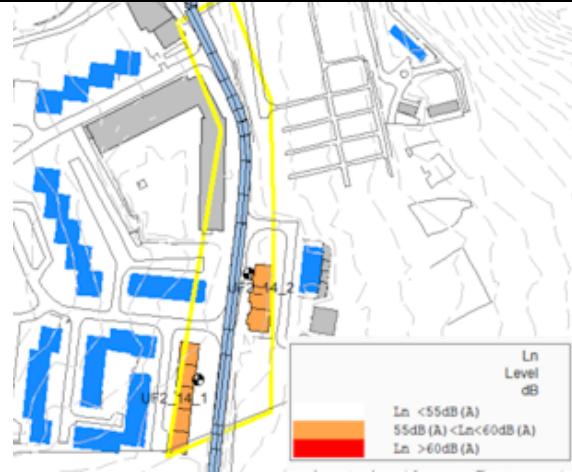
Figura 3 – Condições de fachada do Edificado - Lden

Figura 4 – Condições de fachada do Edificado – Ln

Quadro I - Níveis sonoros Lden e Ln estimados, para os Pontos de Controlo identificados nas figuras 3 e 4

Designação	Local / Ocupação	Altura (m)	Lden	Ln
			(limite regulamentar 65 dB(A))	(limite regulamentar 55 dB(A))
UF2_14_1	Edifício habitacional de 4 pisos, localizado 14m da Avenida Tomás Ribeiro	4,5	65	57
		10,5	65	56
UF2_14_2	Edifício habitacional (sobre-elevado) de 4 pisos, localizado 8m da Avenida Tomás Ribeiro	4,5	67	58
		10,5	65	57
		13,5	65	56
