## MUNICIPIO DE OEIRAS

### PLANO MUNICIPAL DE REDUÇÃO DE RUÍDO DO CONCELHO DE OEIRAS

FICHAS DE CONFLITO  
UNIÃO DE FREGUESIAS DE ALGÉS, LINDA-A-VELHA E CRUZ QUEBRADA/DAFUNDO  
(UF3)

Outubro 2025

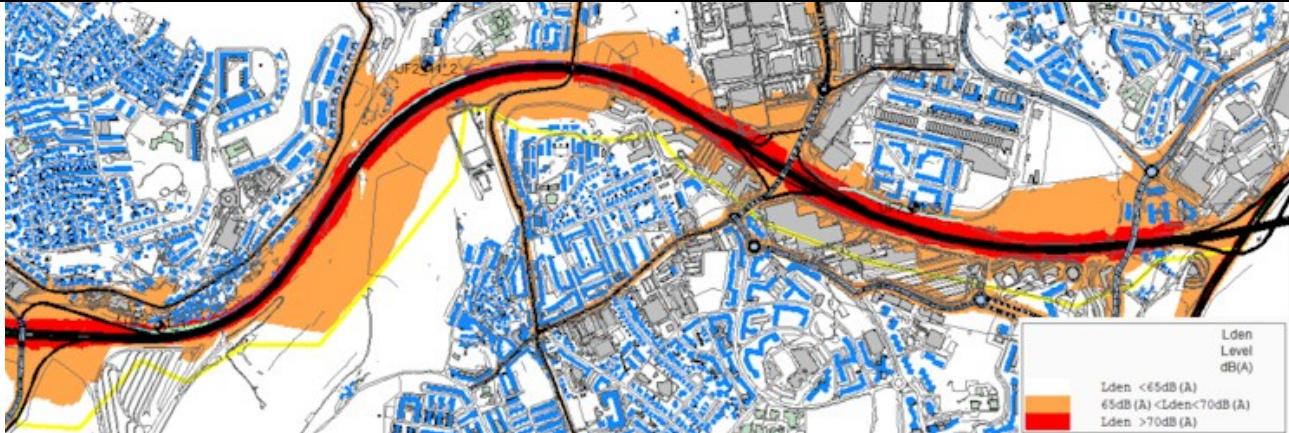
**Figura 1 – Mapa de Conflito – Lden**

<b>IDENTIFICAÇÃO</b>	Área classificada como <b>zona mista</b> , que engloba edificado sensível ao ruído exposto à Autoestrada A5. Zona de Conflito é de responsabilidade da <b>Brisa, S.A.</b>
<b>Descrição</b>	<ul style="list-style-type: none"> <li>- Área influenciada pela via referida, onde são ultrapassados os valores limite aplicáveis a zona mista, em mais de 5 dB(A), para os indicadores Lden e Ln, numa faixa de terreno de largura inferior a 150,0m da berma da via.</li> <li>- Os edifícios mais expostos localizam-se a curta distância da berma da via.</li> </ul>

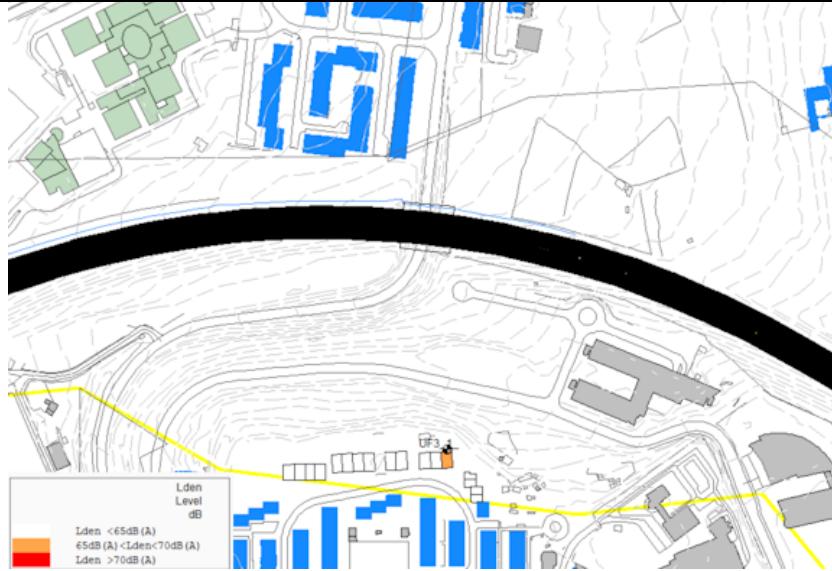
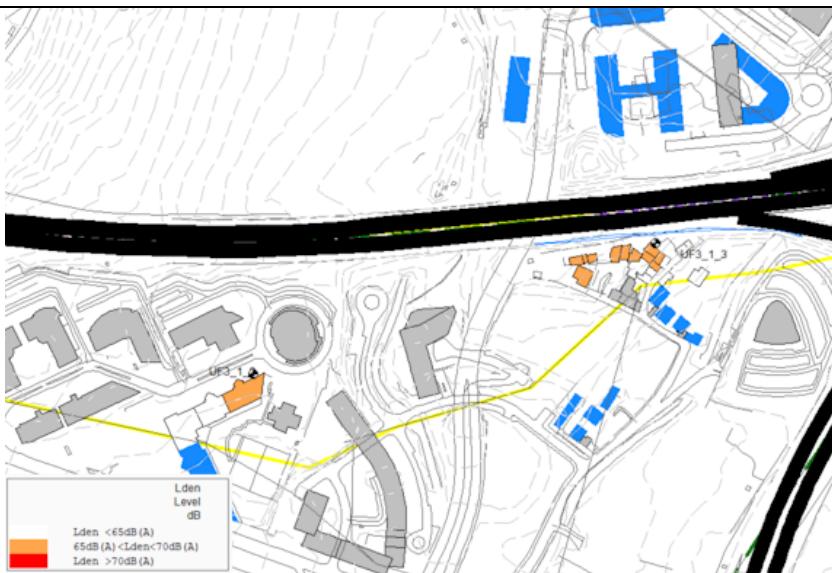
Figura 3 – Condições de fachada do Edificado - Lden

**Quadro I - Níveis sonoros Lden e Ln estimados, para os Pontos de Controlo identificados nas figuras 3 e 4**

Designação	Local / Ocupação	Altura (m)	Lden	Ln
			(limite regulamentar 65 dB(A))	(limite regulamentar 55 dB(A))
UF3_1_1	Edifício habitacional de 2 pisos, localizado 150m da Autoestrada A5	4,5	65	57
UF3_1_2	Edifício habitacional de 10 pisos, localizado 87m da Autoestrada A5	4,5	67	59
		10,5	67	59
		16,5	67	59
		24,5	67	59
UF3_1_3	Edifícios habitacionais de 1 piso, localizado 18m da Autoestrada A5	1,5	67	59

sensíveis mais próximos (pontos de controlo e do cálculo das condições de fachada do edificado localizado na área de interesse (figuras 3 e 4), permite caracterizar mais fielmente o ambiente sonoro local.

Assim pode concluir-se que, **os receptores identificados se enquadraram níveis sonoros superiores a 5 dB (A)** aos limites de zona mista, logo **com enquadramento em intervenção prioritária**.

Ressalva-se que a alguns dos receptores identificados já se encontram protegidos por Barreira Acústica e que as posições de sobre-exposição correspondem aos pisos superiores, habitualmente acima ou ao nível do topo da barreira acústica.

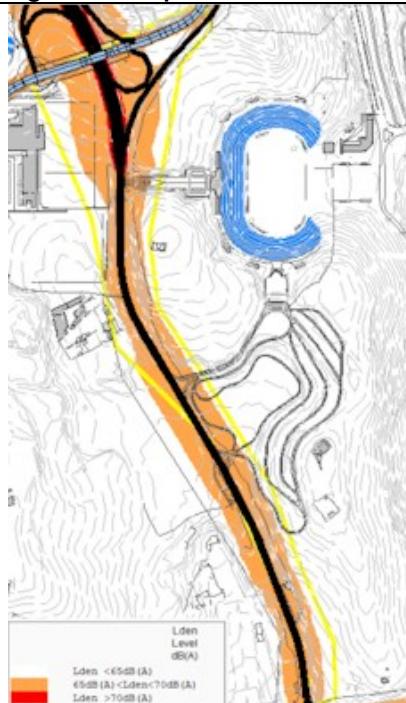
**Figura 1 – Mapa de Conflito – Lden**

<b>IDENTIFICAÇÃO</b>	Área classificada como <b>zona mista</b> , que engloba edificado sensível ao ruído exposto à EN6-3 Zona de Conflito é de responsabilidade da <b>IP - Rodovias</b>
<b>DESCRÍCÃO</b>	- Área influenciada pela via referida, onde são ultrapassados os valores limite aplicáveis a zona mista, em mais de 5 dB(A) , para os indicadores Lden e Ln, numa faixa de terreno de largura inferior a 75,0m da berma da via, <b>não existe edificado sensível ao ruído</b> .

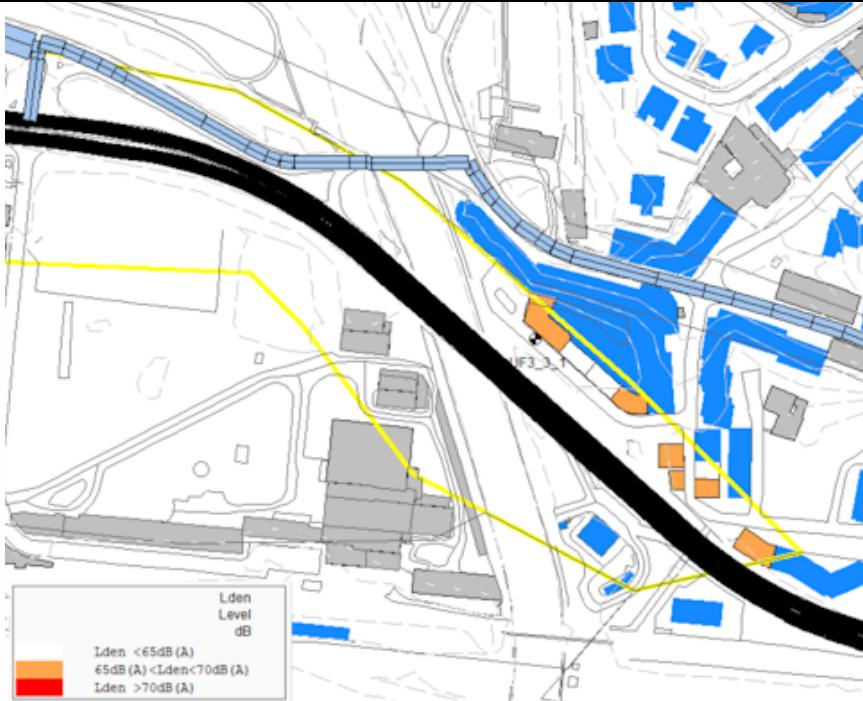
Figura 3 – Condições de fachada do Edificado - Lden

Quadro I - Níveis sonoros Lden e Ln estimados, para os Pontos de Controlo identificados nas figuras 3 e 4

Designação	Local / Ocupação	Altura (m)	Lden	Ln
			(limite regulamentar 65 dB(A))	(limite regulamentar 55 dB(A))
UF3_3_1	Edifício habitacional de 4 pisos, localizado 18m da EN6	4,5	70	61
		10,5	70	61
		16,5	69	59

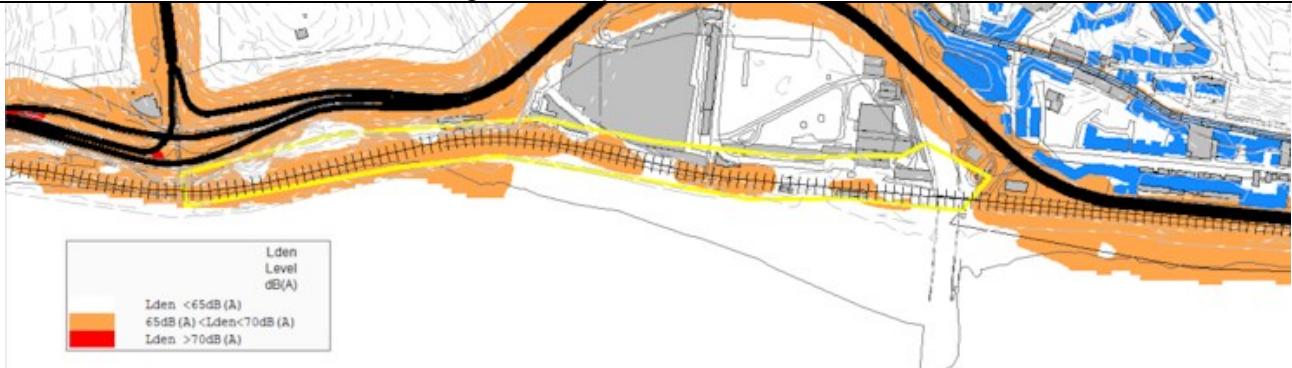
**Figura 1 – Mapa de Conflito – Lden**

<b>IDENTIFICAÇÃO</b>	Área classificada como <b>zona mista</b> , que engloba edificado sensível ao ruído exposto à Linha de Cascais Zona de Conflito é de responsabilidade da IP - Ferrovias
<b>DESCRÍÇÃO</b>	- Área influenciada pela via referida, onde são ultrapassados os valores limite aplicáveis a zona mista, em mais de 5 dB(A) , para os indicadores Lden e Ln, numa faixa de terreno de largura inferior a 20,0m da berma da via, <b>não existe edificado sensível ao ruído</b> .

Indicador	Classes de nível sonoro, em dB(A)								Total superior aos limites regulamentares	Intervenção prioritária	
	> 45	45-50	50-55	55-60	60-65	65-70	70-75	> 75			
Lden	0	0	0	0	0	0	0	0	0	0	
Ln	0	0	0	0	0	0	0	0	0	0	
ANÁLISE	A análise conjugada dos diversos elementos gráficos apresentados acima, permite identificar o seguinte: Da observação das figuras 1 e 2 (mapas de conflito, à cota de 4,0m de altura do solo) identifica-se que <b>não existe ocupação sensível ao ruído</b> nas áreas com níveis sonoros superiores aos regulamentares. Assim pode concluir-se que, <b>considerando a ausência de receptores não se identifica a necessidade de Medidas de Minimização de Ruído</b> .

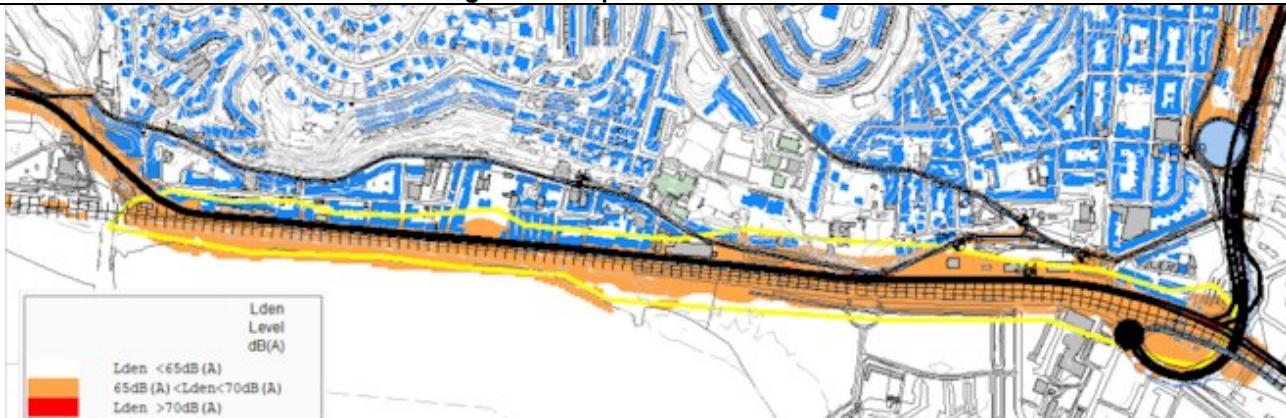
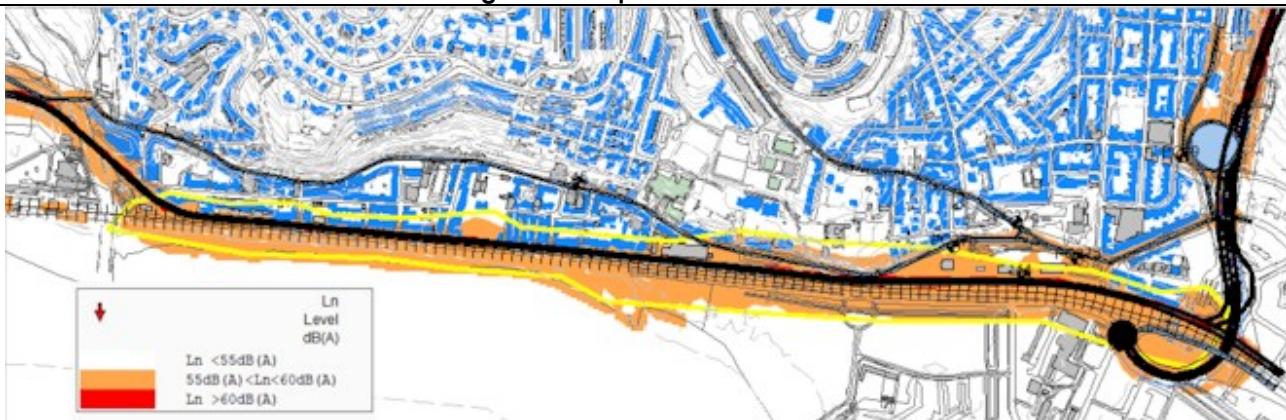
**Figura 1 – Mapa de Conflito – Lden**

ANÁLISE	A análise conjugada dos diversos elementos gráficos apresentados acima, permite identificar o seguinte:				
	Da observação das figuras 1 e 2 (mapas de conflito, à cota de 4,0m de altura do solo) identifica-se a existência de áreas com ocupação sensível ao ruído com níveis sonoros superiores aos regulamentares, que se encontram a distâncias da via inferiores a 15,0m.				
	A pormenorização da análise, através do cálculo dos níveis sonoros em pontos representativos dos receptores sensíveis mais próximos (pontos de controlo e do cálculo das condições de fachada do edificado localizado na área de interesse (figuras 3 e 4), permite caracterizar mais fielmente o ambiente sonoro local.				
	Assim pode concluir-se que, <b>os receptores identificados não se enquadraram níveis sonoros superiores a 5 dB (A)</b> aos limites de zona mista, logo <b>sem enquadramento em intervenção prioritária</b> .

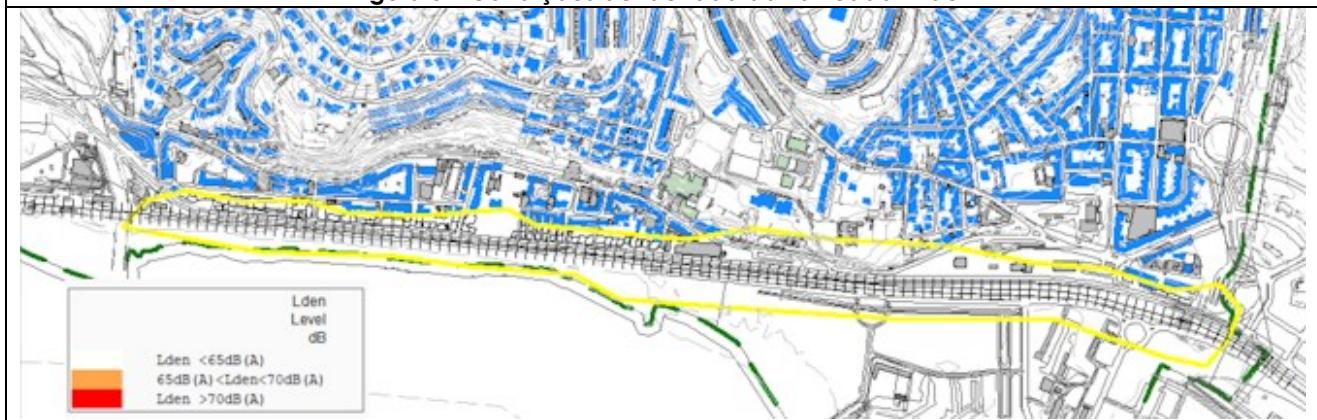
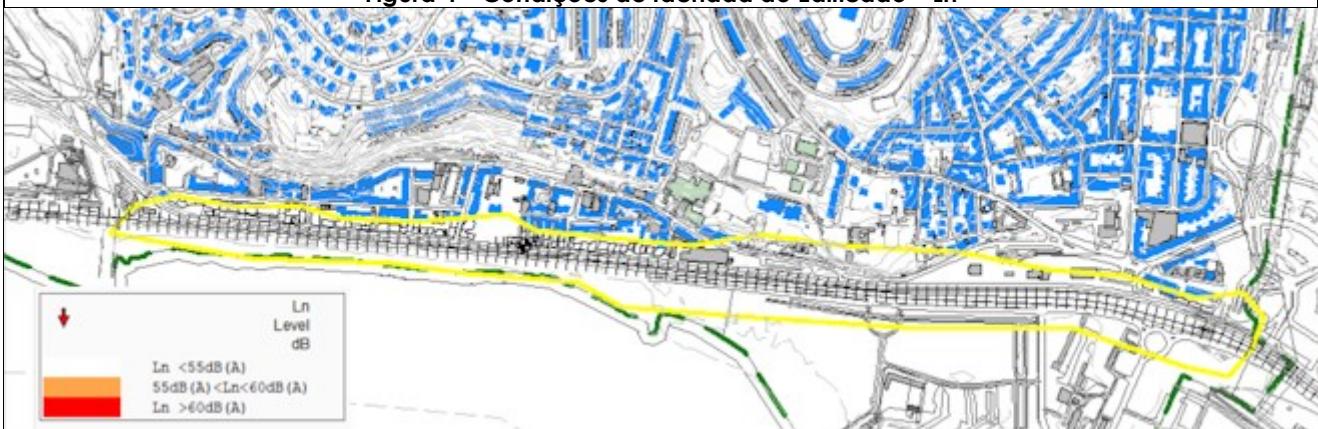
**Figura 3 – Condições de fachada do Edificado - Lden**

Quadro I - Níveis sonoros Lden e Ln estimados, para os Pontos de Controlo identificados nas figuras 3 e 4

Designação	Local / Ocupação	Ponto de Controlo	Lden	Ln
			(limite regulamentar 65 dB(A))	(limite regulamentar 55 dB(A))
UF3_5_1	Edifício habitacional de 4 pisos, localizado 20m da Linha de Cascais	1,5	64	55
		4,5	65	55
		10,5	64	55

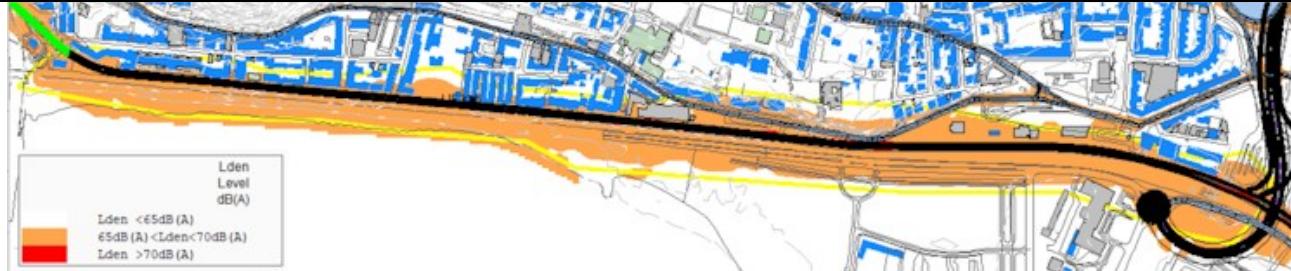
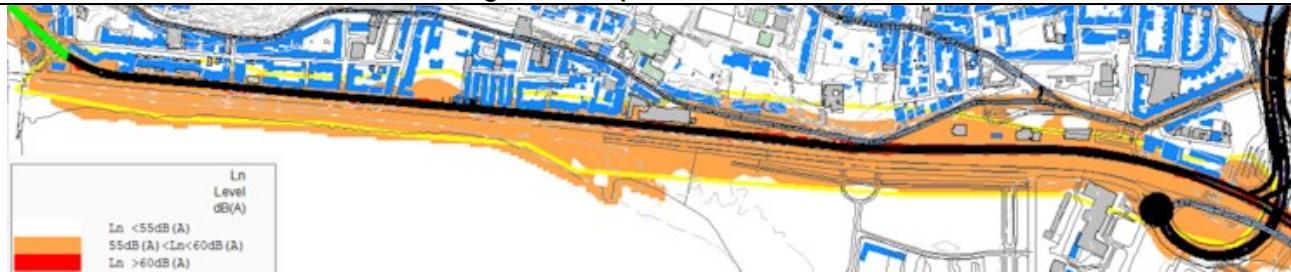
**Figura 1 – Mapa de Conflito – Lden**

ANÁLISE	A análise conjugada dos diversos elementos gráficos apresentados acima, permite identificar o seguinte:				
	Da observação das figuras 1 e 2 (mapas de conflito, à cota de 4,0m de altura do solo) identifica-se a existência de áreas com ocupação sensível ao ruído com níveis sonoros superiores aos regulamentares, que se encontram a distâncias da via inferiores a 10,0m.				
	A pormenorização da análise, através do cálculo dos níveis sonoros em pontos representativos dos receptores sensíveis mais próximos (pontos de controlo e do cálculo das condições de fachada do edificado localizado na área de interesse (figuras 3 e 4), permite caracterizar mais fielmente o ambiente sonoro local.				
	Assim pode concluir-se que, <b>os receptores identificados enquadraram-se em níveis sonoros superiores a 5 dB (A) aos limites de zona mista, logo com enquadramento em intervenção prioritária.</b>				
	Dado que a entidades responsável pela fonte sonora identificada é a <b>Infraestruturas de Portugal, S.A.</b> é da sua responsabilidade a adoção de medidas de minimização de ruído.

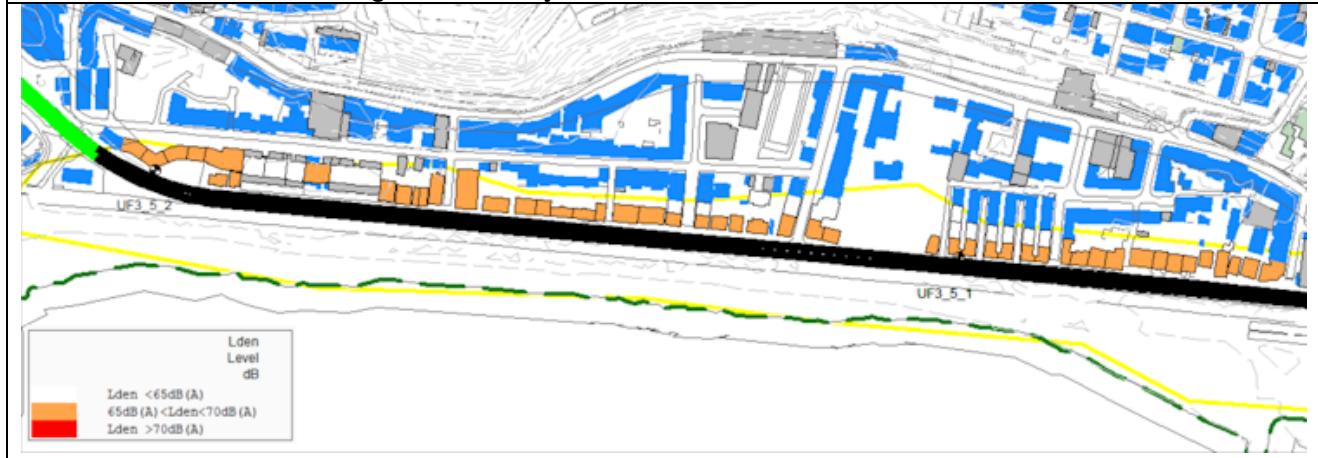
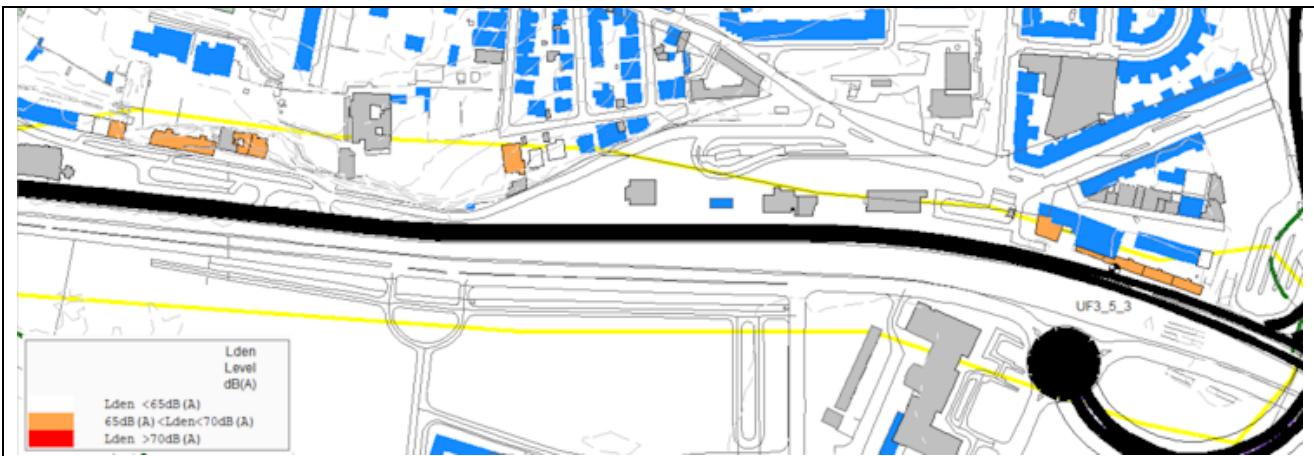
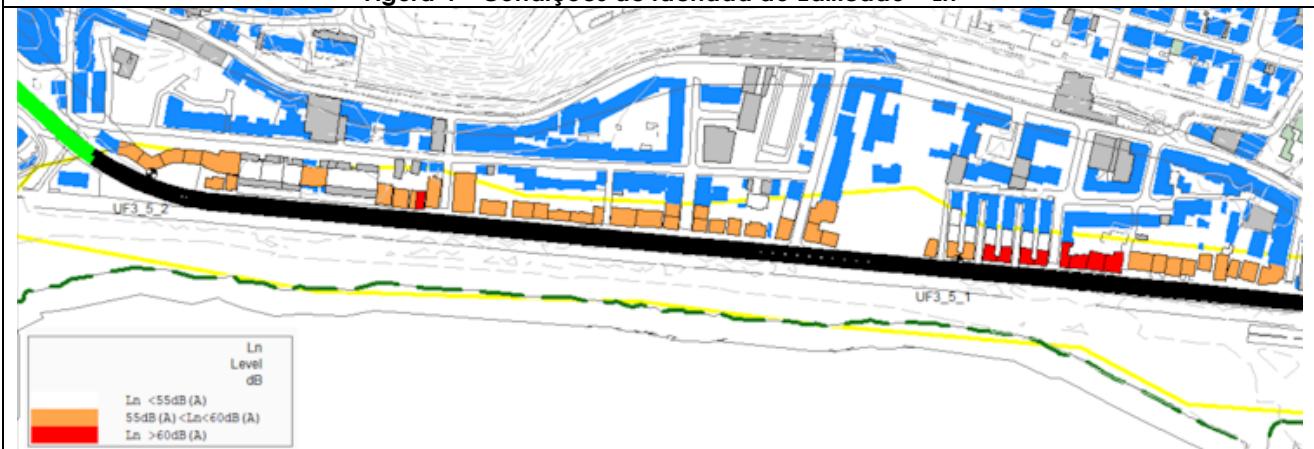
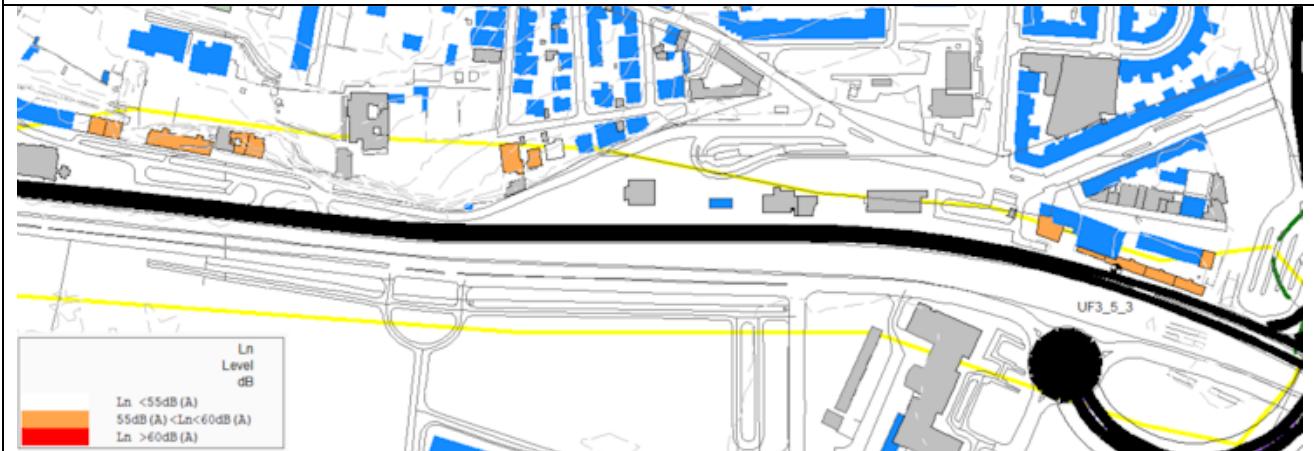
**Figura 3 – Condições de fachada do Edificado - Iden**

Quadro I - Níveis sonoros Lden e Ln estimados, para os Pontos de Controlo identificados nas figuras 3 e 4

Designação	Local / Ocupação	Altura (m)	Lden	Ln
			(limite regulamentar 65 dB(A))	(limite regulamentar 55 dB(A))
UF3_5_1	Edifício habitacional de 4 pisos, localizado 2,5m da EN6 (Av. Marginal)	1,5	<b>74</b>	<b>65</b>
		4,5	<b>73</b>	<b>64</b>
		10,5	<b>73</b>	<b>63</b>
UF3_5_2	Edifício habitacional de 4 pisos, localizado 5m da EN6 (Av. Marginal)	4,5	<b>73</b>	<b>64</b>
		10,5	<b>71</b>	<b>62</b>
		13,5	70	<b>61</b>
UF3_5_3	Edifício habitacional de 3 pisos, localizado 5m da EN6 (Av. Marginal)	4,5	<b>74</b>	<b>64</b>

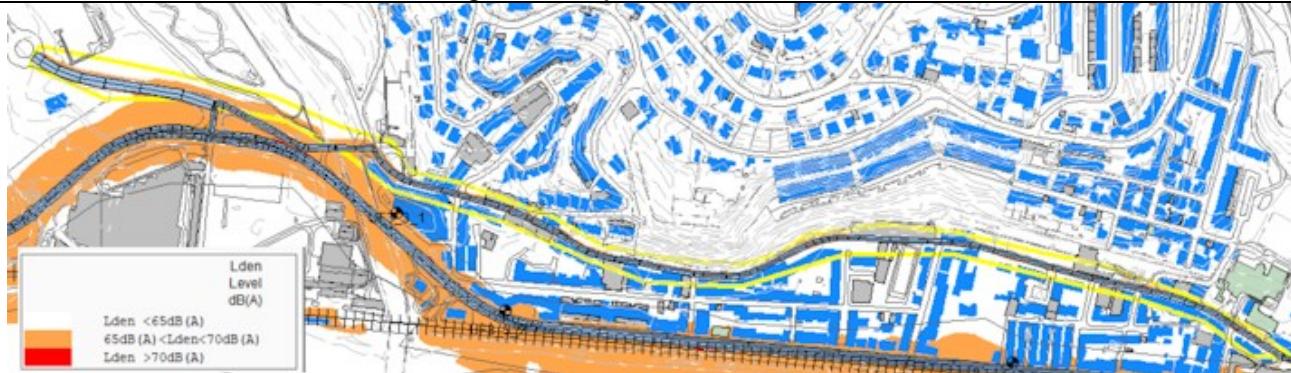
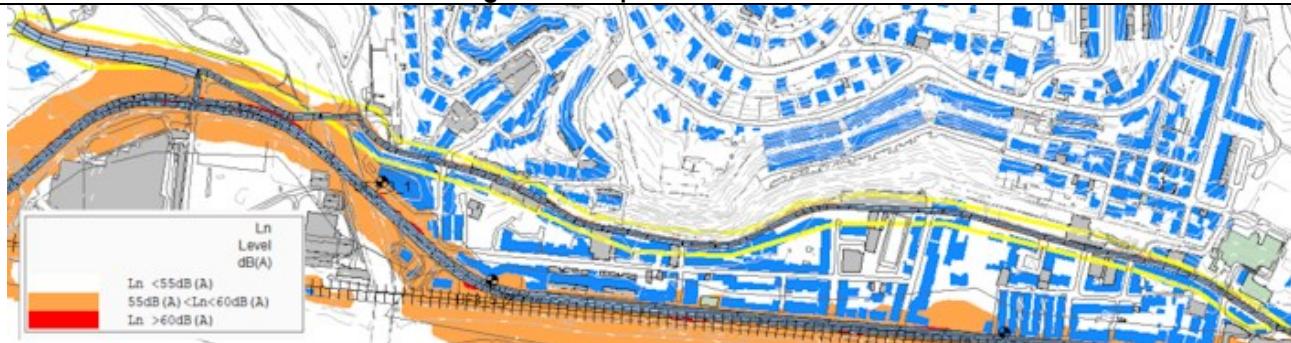
**Figura 1 – Mapa de Conflito – Lden**

ANÁLISE	A análise conjugada dos diversos elementos gráficos apresentados acima, permite identificar o seguinte:				
	Da observação das figuras 1 e 2 (mapas de conflito, à cota de 4,0m de altura do solo) identifica-se a existência de áreas com ocupação sensível ao ruído com níveis sonoros superiores aos regulamentares, que se encontram a distâncias da via inferiores a 15,0m.				
	A pormenorização da análise, através do cálculo dos níveis sonoros em pontos representativos dos receptores sensíveis mais próximos (pontos de controlo e do cálculo das condições de fachada do edificado localizado

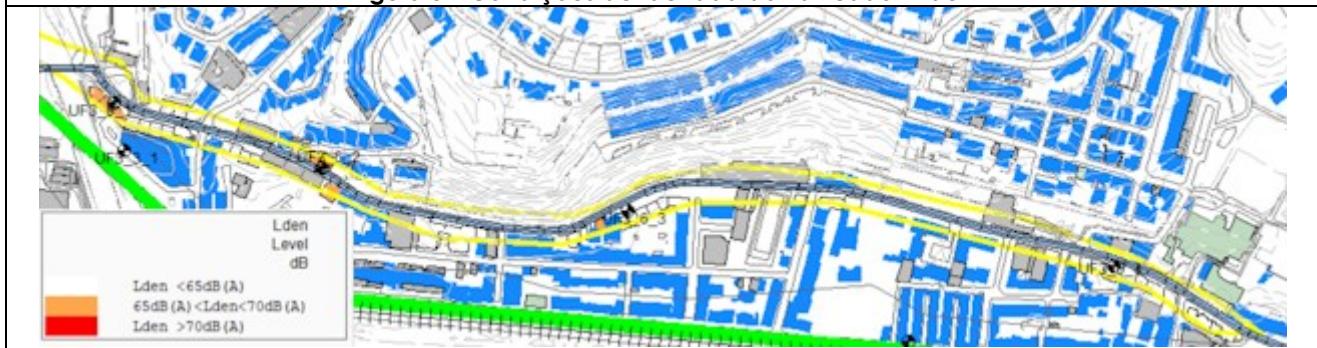
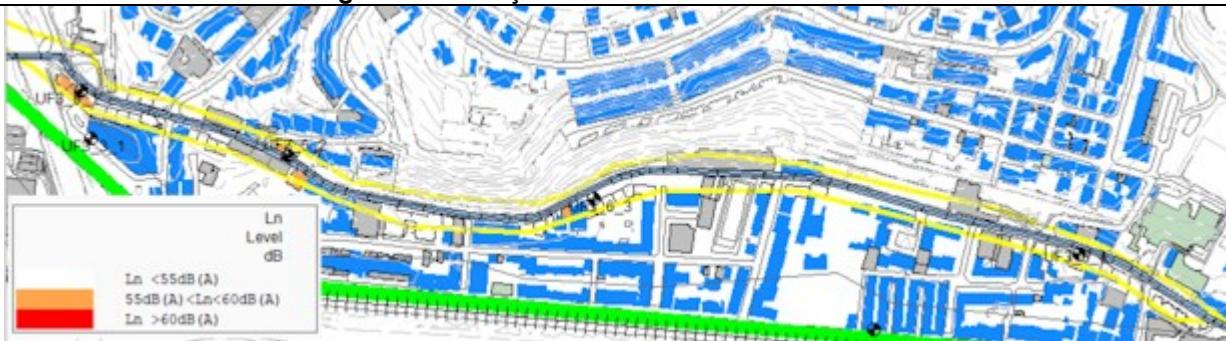
**Figura 3 – Condições de fachada do Edificado - Lden**

Quadro I - Níveis sonoros Lden e Ln estimados, para os Pontos de Controlo identificados nas figuras 3 e 4

Designação	Local / Ocupação	Altura (m)	Lden	Ln
			(limite regulamentar 65 dB(A))	(limite regulamentar 55 dB(A))
UF3_6_1	Edifício habitacional de 4 pisos, localizado 14m da Rua Sacadura Cabral	4,5	65	55
		10,5	63	53
UF3_6_2	Edifício habitacional (sobre-elevado) de 2 pisos, localizado 1,5m da Rua Sacadura Cabral	4,5	65	55
UF3_6_3	Edifício habitacional de 4 pisos, localizado 3m da Rua Sacadura Cabral	4,5	65	55
		10,5	62	52
		16,5	61	51
UF3_6_4	Edifício habitacional de 4 pisos, localizado 3,5m da Rua Sacadura Cabral	4,5	64	54
		10,5	61	51
		16,5	59	49

na área de interesse (figuras 3 e 4), permite caracterizar mais fielmente o ambiente sonoro local.

Assim pode concluir-se que, **os receptores identificados não se enquadraram níveis sonoros superiores a 5 dB (A)** aos limites de zona mista, logo **sem enquadramento em intervenção prioritária**.

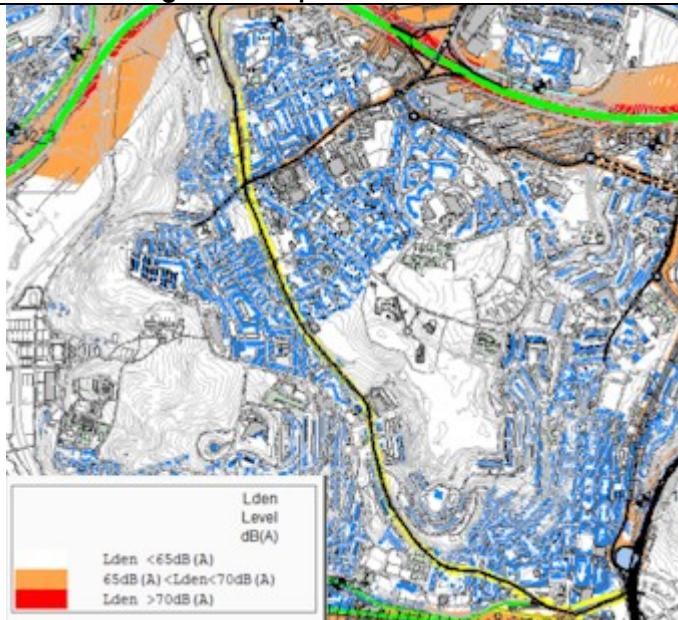
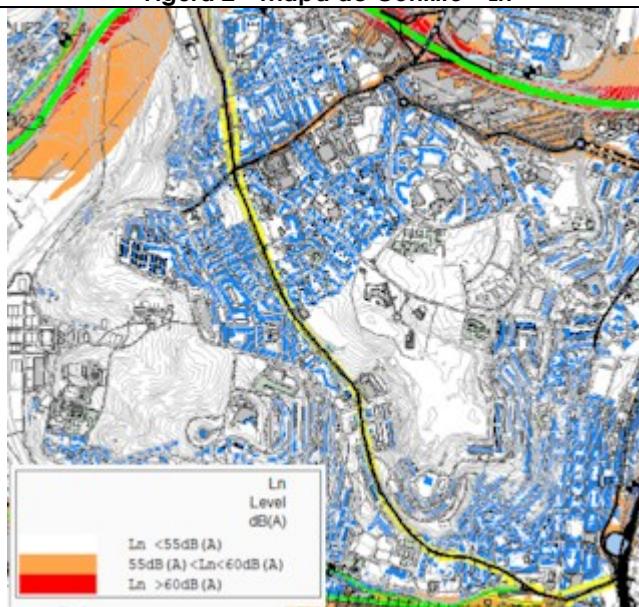
**Figura 1 – Mapa de Conflito – Lden**

Da observação das figuras 1 e 2 (mapas de conflito, à cota de 4,0m de altura do solo) identifica-se a existência de áreas com ocupação sensível ao ruído com níveis sonoros superiores aos regulamentares, que se encontram a distâncias da via inferiores a 15,0m.

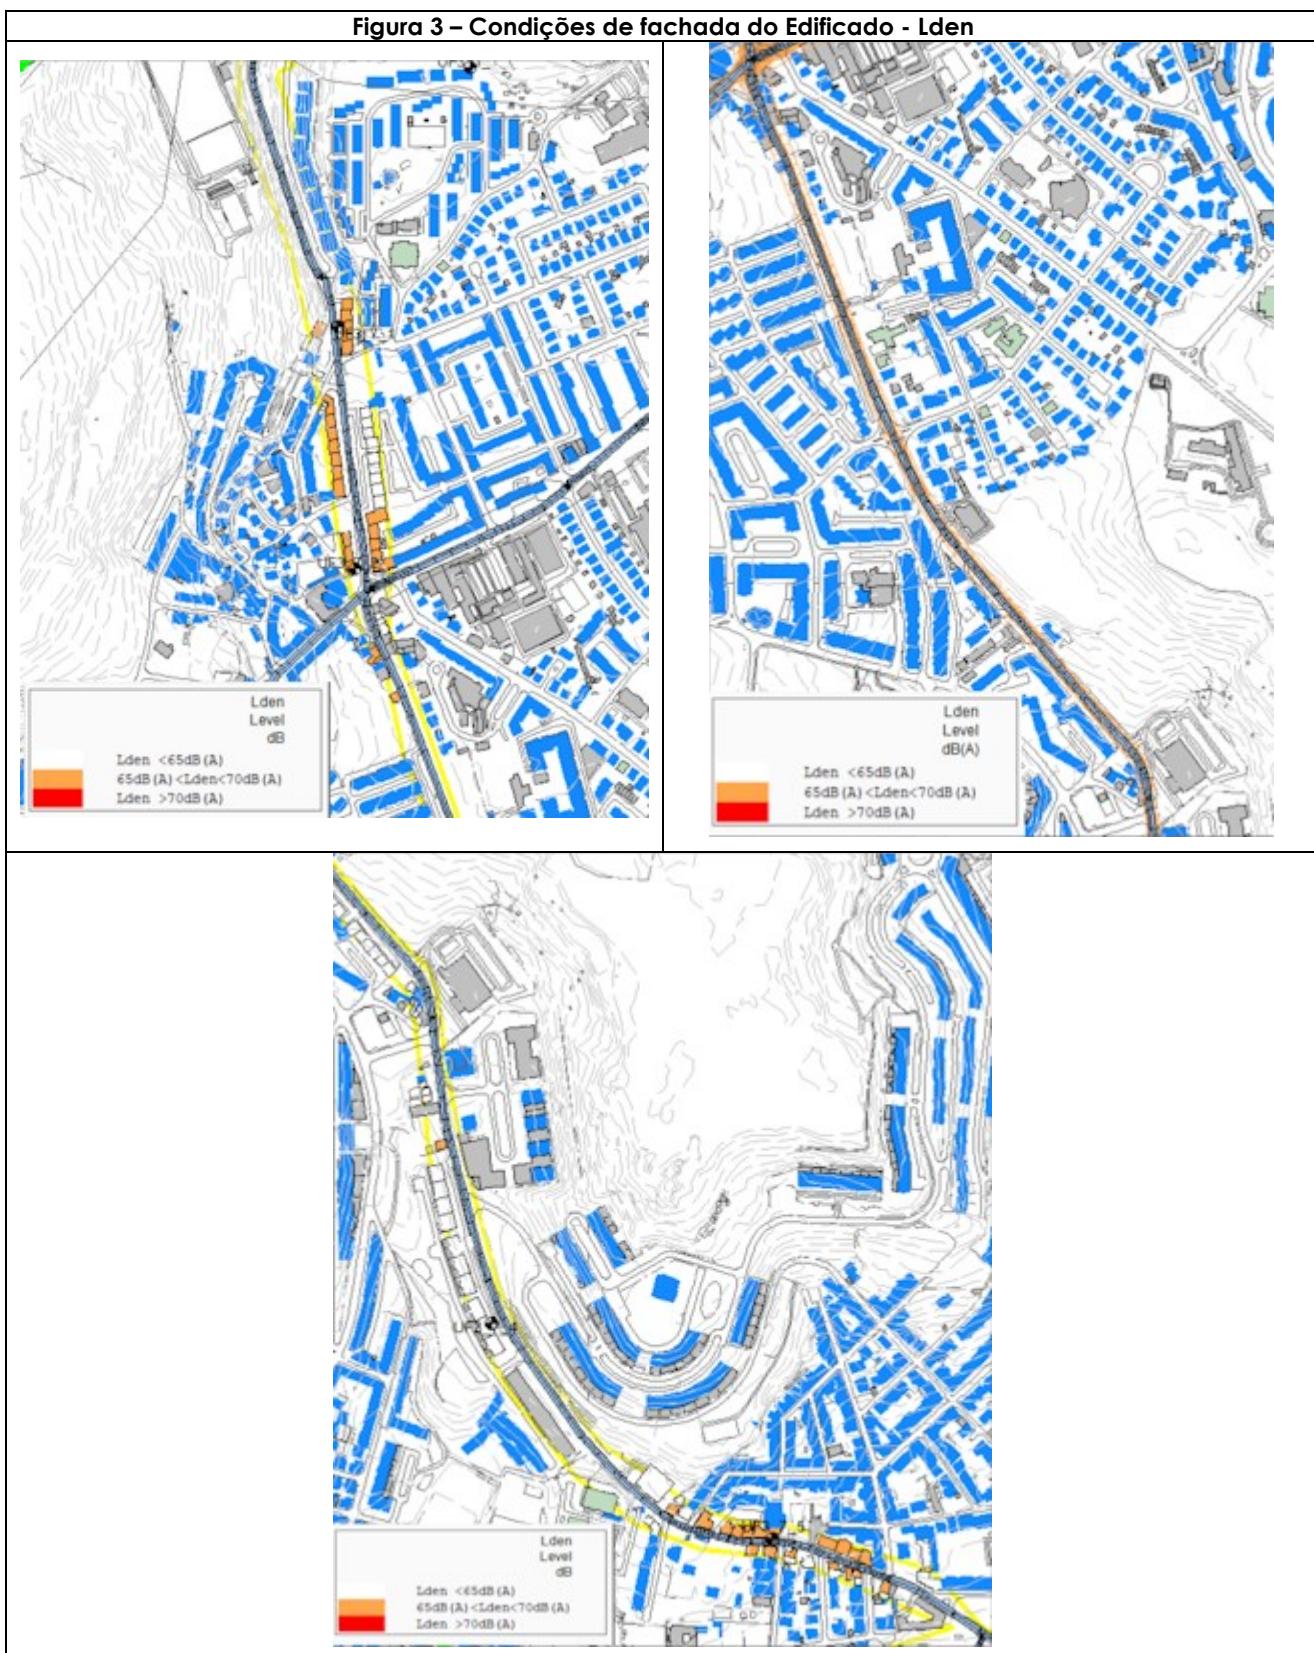
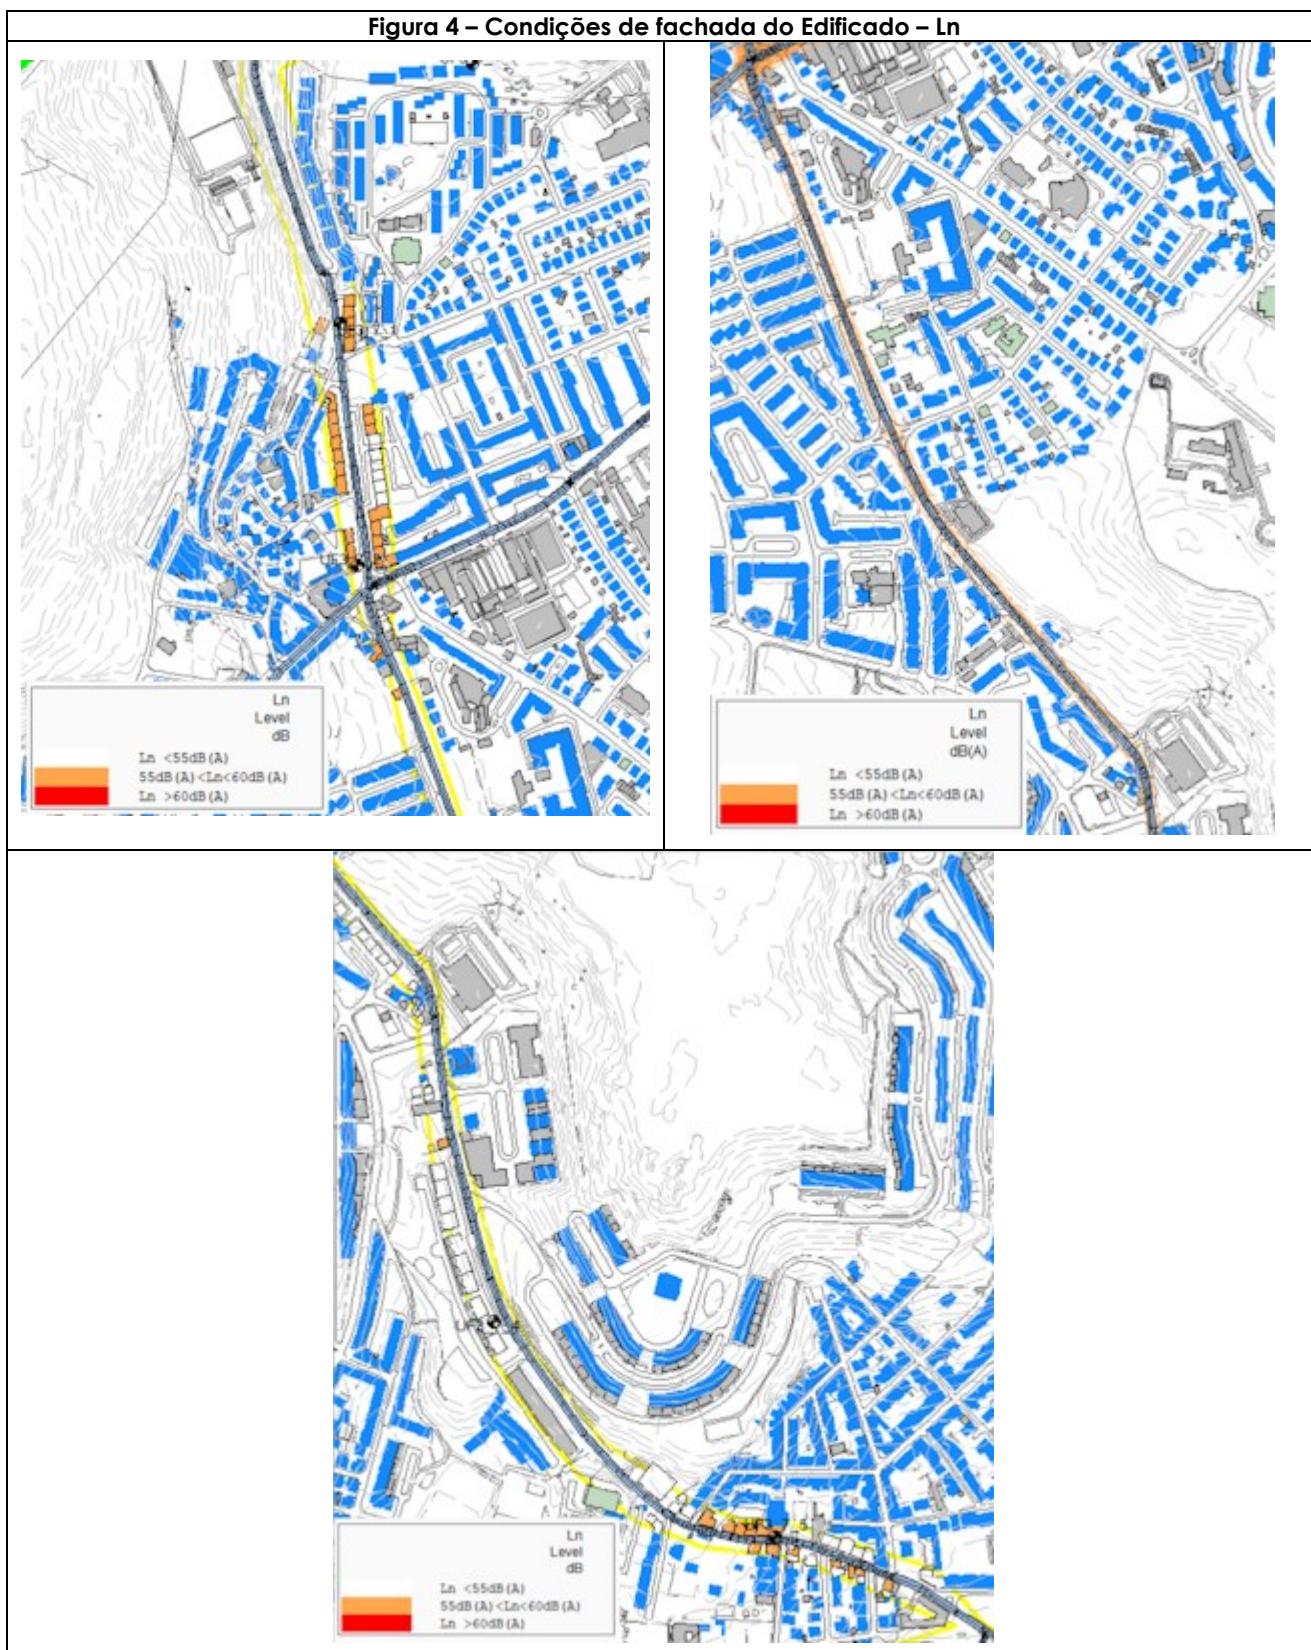
Figura 3 – Condições de fachada do Edificado - Lden

Quadro I - Níveis sonoros Lden e Ln estimados, para os Pontos de Controlo identificados nas figuras 3 e 4				
Ponto de Controlo			Lden	Ln
Designação	Local / Ocupação	Altura (m)	(limite regulamentar 65 dB(A))	(limite regulamentar 55 dB(A))
UF3_7_1	Edifício habitacional de 4 pisos, localizado 5m da Avenida Tomás Ribeiro	4,5	68	<b>60</b>
		10,5	66	58
UF3_7_2	Edifício habitacional de 4 pisos, localizado 9m da Avenida Tomás Ribeiro	4,5	67	58
		10,5	66	57
		16,5	65	56
UF3_7_3	Edifício habitacional de 2 pisos, localizado 18m da Rua João Chagas	4,5	60	50
UF3_7_4	Edifício habitacional de 4 pisos, localizado 13m da Rua João Chagas	4,5	61	51
		10,5	61	50
		16,5	60	49
UF3_7_5	Edifício habitacional de 2 pisos, localizado 1,5m da Rua João Chagas	4,5	66	56

A pormenorização da análise, através do cálculo dos níveis sonoros em pontos representativos dos receptores sensíveis mais próximos (pontos de controlo e do cálculo das condições de fachada do edificado localizado na área de interesse (figuras 3 e 4), permite caracterizar mais fielmente o ambiente sonoro local.

Assim pode concluir-se que, **a generalidade dos receptores identificados não se enquadram níveis sonoros superiores a 5 dB (A)** aos limites de zona mista, logo **sem enquadramento em intervenção prioritária**.

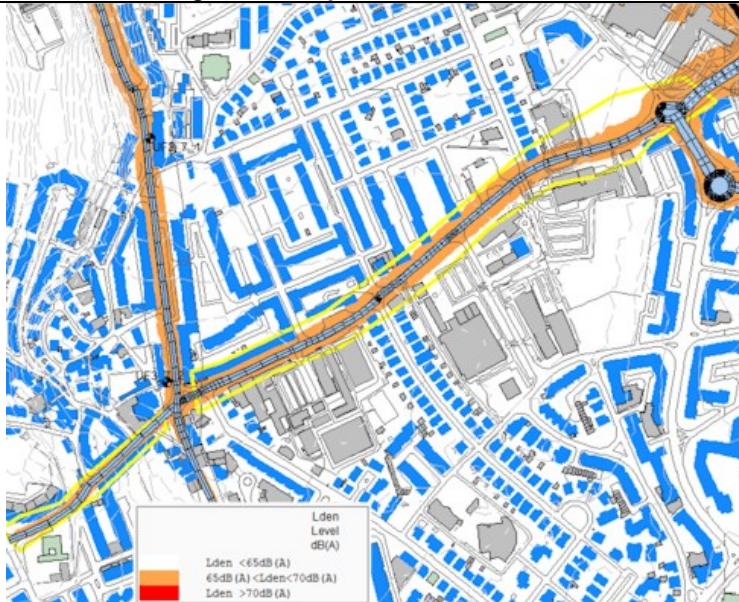
**Figura 1 – Mapa de Conflito – Lden**

<b>IDENTIFICAÇÃO</b>	Área classificada como <b>zona mista</b> , que engloba edificado sensível ao ruído exposto às rodovias seguintes: Calçada do Chafariz, Av.25 de Abril de 1974 e Avenida do Forte. Zona de Conflito é de responsabilidade do <b>Município de Oeiras (CMO)</b>
<b>Descrição</b>	<ul style="list-style-type: none"> <li>- Área influenciada pela via referida, onde são ultrapassados os valores limite aplicáveis a zona mista, em mais de 5 dB(A), para os indicadores Lden e Ln, numa faixa de terreno de largura inferior a 15,0m da berma da via.</li> <li>- Os edifícios mais expostos localizam-se a curta distância da berma da via.</li> </ul>

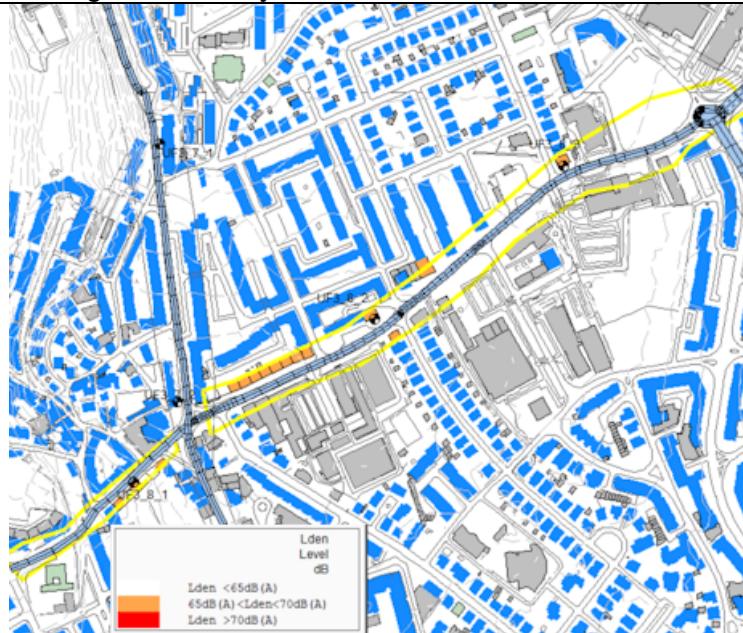
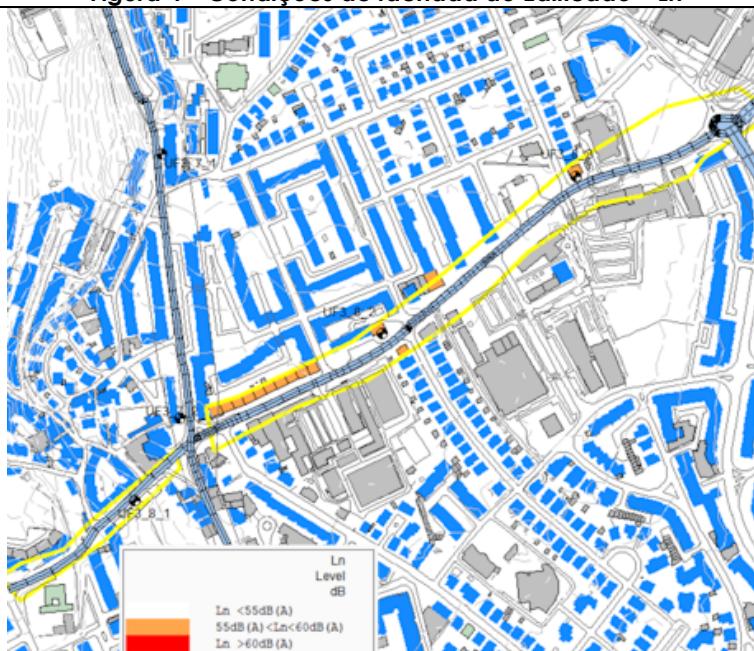
Figura 3 – Condições de fachada do Edificado - Lden

Quadro I - Níveis sonoros Lden e Ln estimados, para os Pontos de Controlo identificados nas figuras 3 e 4

Designação	Local / Ocupação	Ponto de Controlo	Lden	Ln
			(limite regulamentar 65 dB(A))	(limite regulamentar 55 dB(A))
UF3_8_1	Edifício habitacional de 3 pisos, localizado 3m da Calçada do Chafariz	4,5	67	56
		7,5	66	54
UF3_8_2	Edifício habitacional de 5 pisos, localizado 12m da Avenida 25 de Abril de 1974	4,5	66	57
		10,5	65	56
		16,5	64	55
UF3_8_3	Edifício habitacional de 2 pisos, localizado 8m da Avenida 25 de Abril de 1974	4,5	67	58

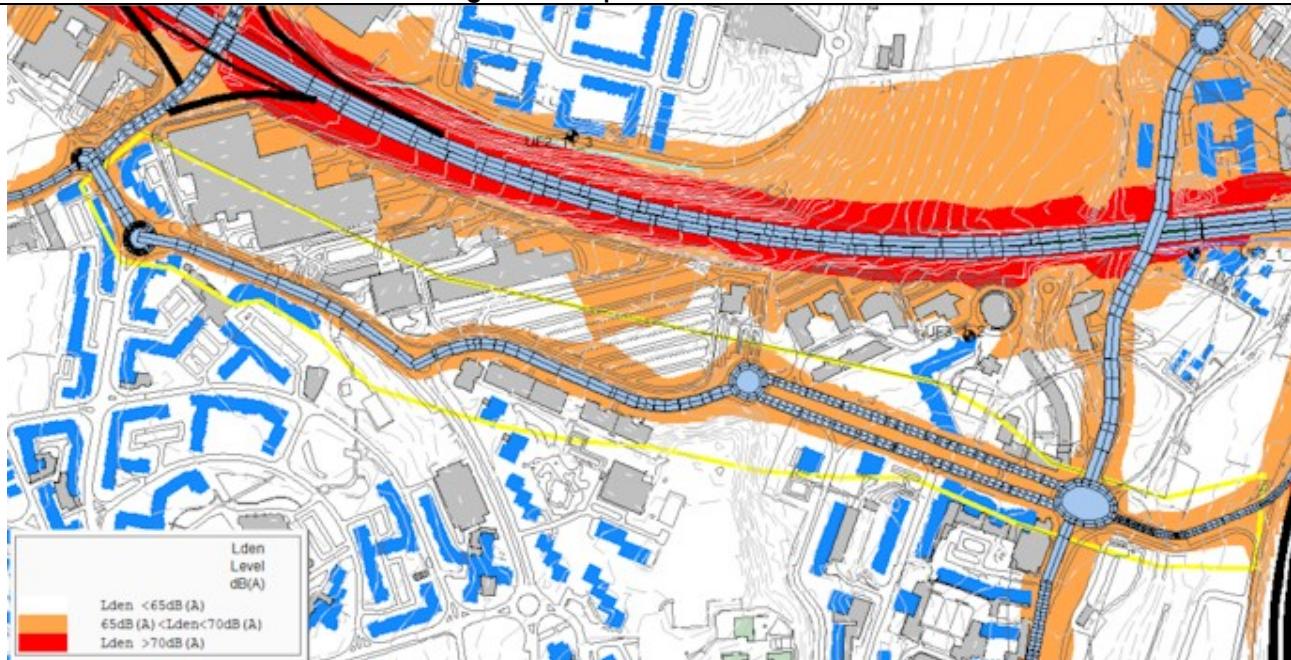
**Figura 1 – Mapa de Conflito – Lden**

<b>IDENTIFICAÇÃO</b>	Área classificada como <b>zona mista</b> , que engloba edificado sensível ao ruído exposto às rodovias seguintes: Alameda António Sérgio, Avenida José Gomes Ferreira e Alameda Fernão Lopes. Zona de Conflito é de responsabilidade do <b>Município de Oeiras (CMO)</b>
<b>Descrição</b>	<ul style="list-style-type: none"> <li>- Área influenciada pela via referida, onde são ultrapassados os valores limite aplicáveis a zona mista, em mais de 5 dB(A), para os indicadores Lden e Ln, numa faixa de terreno de largura inferior a 15,0m da berma da via.</li> <li>- Os edifícios mais expostos localizam-se a curta distância da berma da via.</li> </ul>

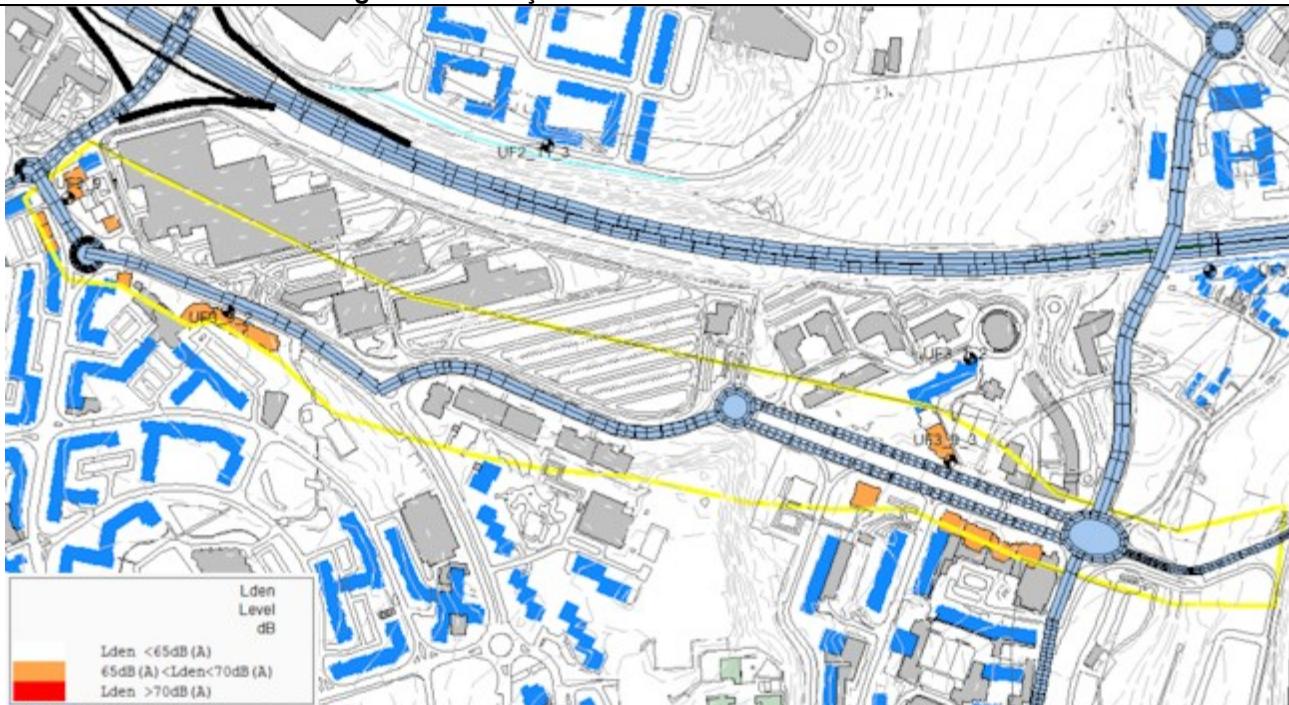
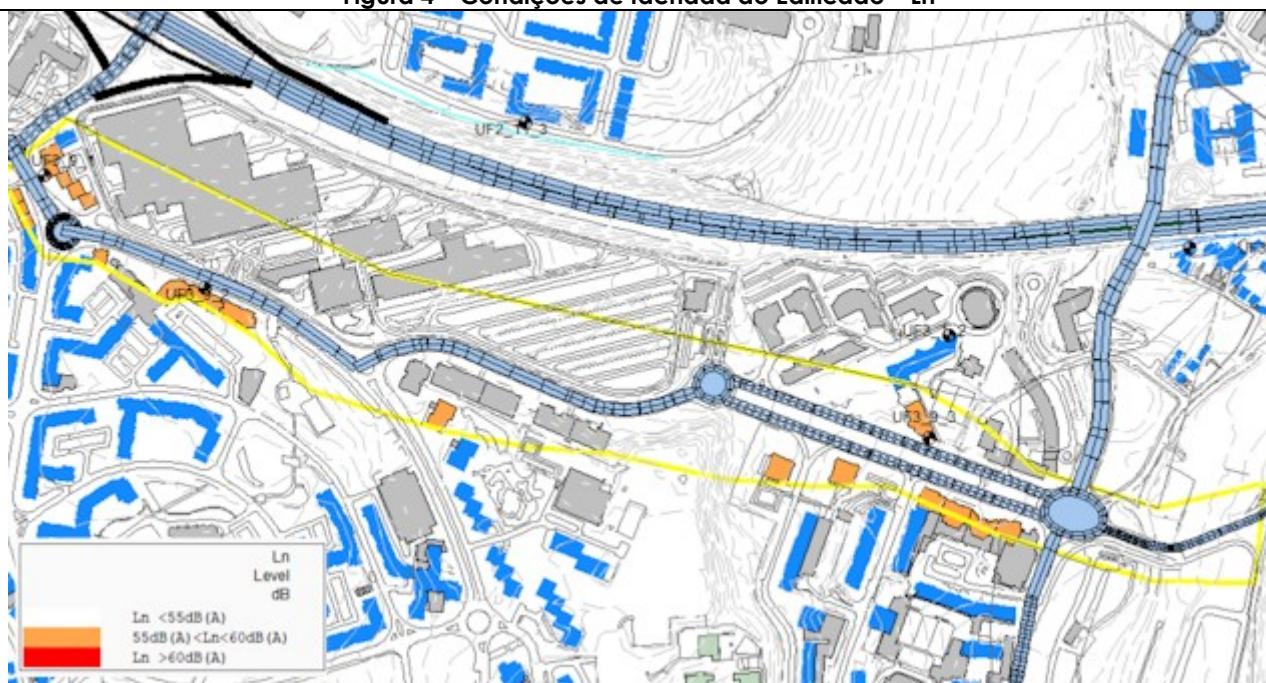
Figura 3 – Condições de fachada do Edificado - Lden

Quadro I - Níveis sonoros Lden e Ln estimados, para os Pontos de Controlo identificados nas figuras 3 e 4

Designação	Local / Ocupação	Altura (m)	Lden	Ln
			(limite regulamentar 65 dB(A))	(limite regulamentar 55 dB(A))
UF3_9_1	Edifício habitacional de 4 pisos, localizado 6m da Alameda António Sérgio	4,5	65	56
		10,5	65	56
UF3_9_2	Edifício habitacional de 7 pisos, localizado 7m da Alameda António Sérgio	4,5	66	58
		10,5	65	56
		16,5	64	55
		22,5	63	54
UF3_9_3	Edifício habitacional de 6 pisos, localizado	4,5	66	57
