## MUNICIPIO DE OEIRAS

### PLANO MUNICIPAL DE REDUÇÃO DE RUÍDO DO CONCELHO DE OEIRAS

FICHAS DE CONFLITO  
UNIÃO DE FREGUESIAS DE ALGÉS, LINDA-A-VELHA E CRUZ QUEBRADA/DAFUNDO  
(UF3)

Outubro 2025

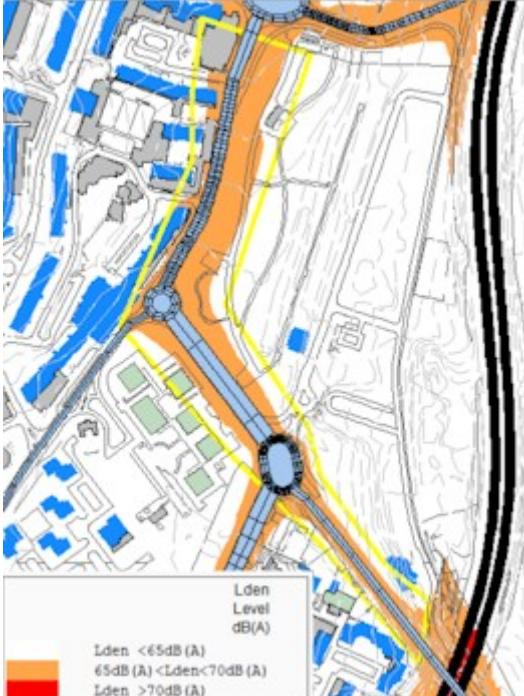
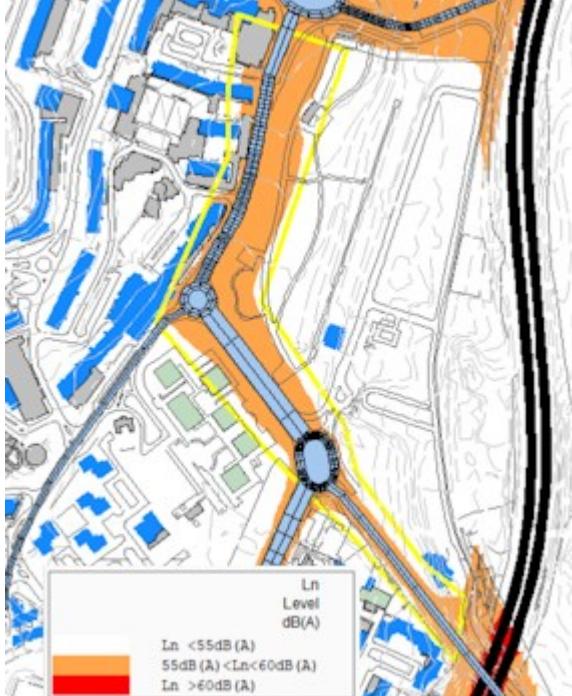
<b>IDENTIFICAÇÃO</b>	Área classificada como <b>zona mista</b> , que engloba edificado sensível ao ruído exposto às rodovias seguintes: Avenida Maximiniano Lemos, Avenida General Norton de Matos, Avenida Bombeiros Voluntários de Algés e Acesso IC17. Zona de Conflito é de responsabilidade do <b>Município de Oeiras (CMO)</b>
<b>DESCRÍCÃO</b>	<ul style="list-style-type: none"> <li>- Área influenciada pela via referida, onde são ultrapassados os valores limite aplicáveis a zona mista, em mais de 5 dB(A), para os indicadores Lden e Ln, numa faixa de terreno de largura inferior a 15,0m da berma da via.</li> <li>- Os edifícios mais expostos localizam-se a curta distância da berma da via.</li> </ul>
<b>Figura 1 – Mapa de Conflito – Lden</b>	<b>Figura 2 – Mapa de Conflito - Ln</b>

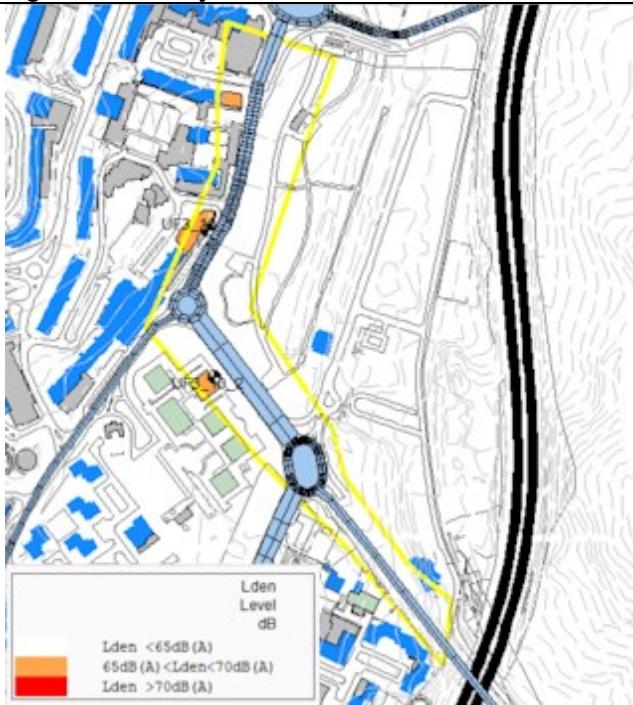
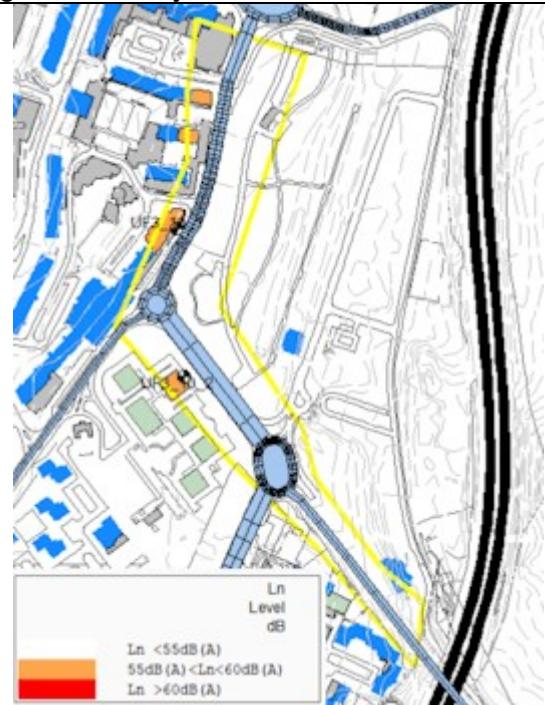
Figura 3 – Condições de fachada do Edificado - Lden

Quadro I - Níveis sonoros Lden e Ln estimados, para os Pontos de Controlo identificados nas figuras 3 e 4

Designação	Local / Ocupação	Altura (m)	Lden	Ln
			(limite regulamentar 65 dB(A))	(limite regulamentar 55 dB(A))
UF3_10_1	Edifício habitacional (sobre-elevado) de 9 pisos (RC comércio), localizado 8,5m da Av. Gen. Norton de Matos	7,5	<b>70</b>	<b>61</b>
		10,5	<b>70</b>	<b>61</b>
		16,5	69	59
		22,5	67	58
		28,5	66	57
UF3_10_2	Edifício escolar (Escola Secundária de Miraflores), localizado 15m da Av. Gen. Norton de Matos	4,5	65	56

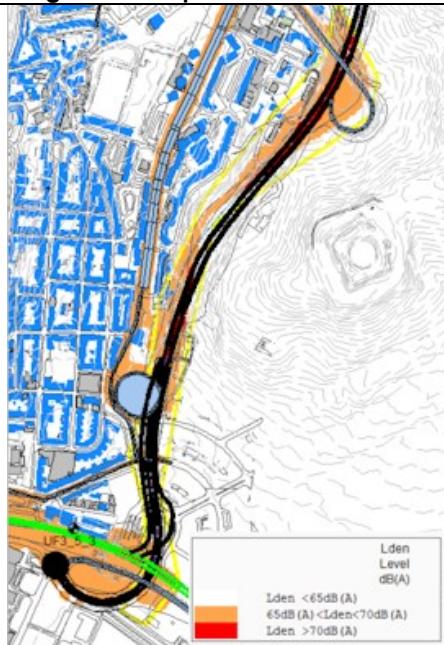
**Figura 1 – Mapa de Conflito – Lden**

<b>IDENTIFICAÇÃO</b>	Área classificada como <b>zona mista</b> , que engloba edificado sensível ao ruído exposto à A36/IC17 Zona de Conflito é de responsabilidade da <b>IP - Rodovias</b>
<b>DESCRÍÇÃO</b>	<ul style="list-style-type: none"> <li>- Área influenciada pela via referida, onde são ultrapassados os valores limite aplicáveis a zona mista, em mais de 5 dB(A), para os indicadores Lden e Ln, numa faixa de terreno de largura inferior a 30,0m da berma da via.</li> <li>- Os edifícios mais expostos localizam-se a curta distância da berma da via.</li> </ul>

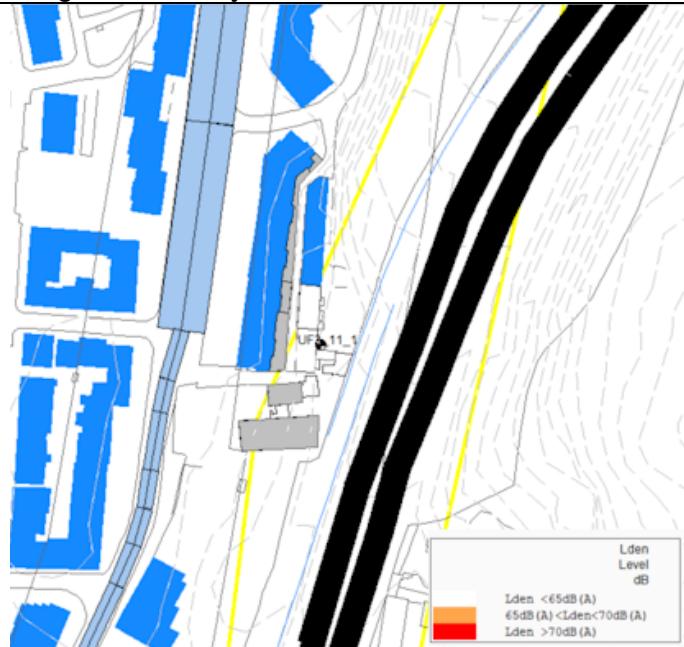
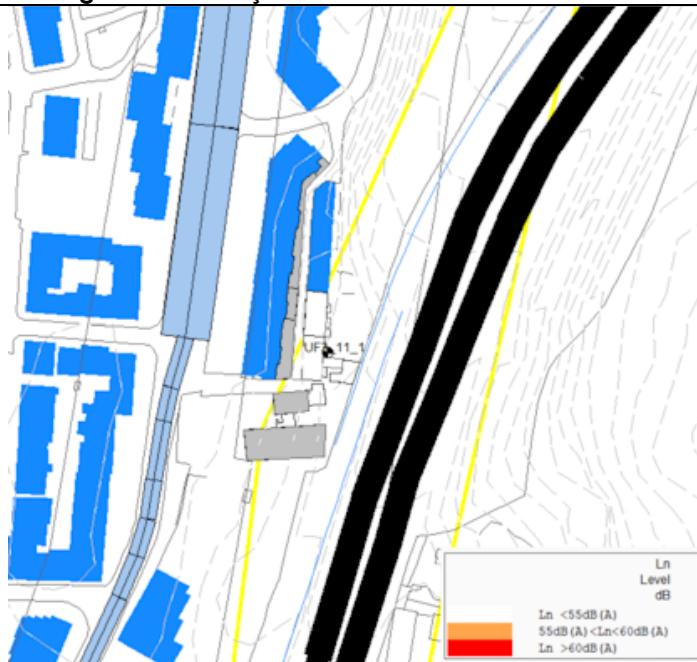
Figura 3 – Condições de fachada do Edificado - Lden

Quadro I - Níveis sonoros Lden e Ln estimados, para os Pontos de Controlo identificados nas figuras 3 e 4

Designação	Local / Ocupação	Altura (m)	Lden	Ln
			(limite regulamentar 65 dB(A))	(limite regulamentar 55 dB(A))
UF3_11_1	Edifício habitacional de 1 piso, localizado 30m da A36/IC17	1,5	55	52

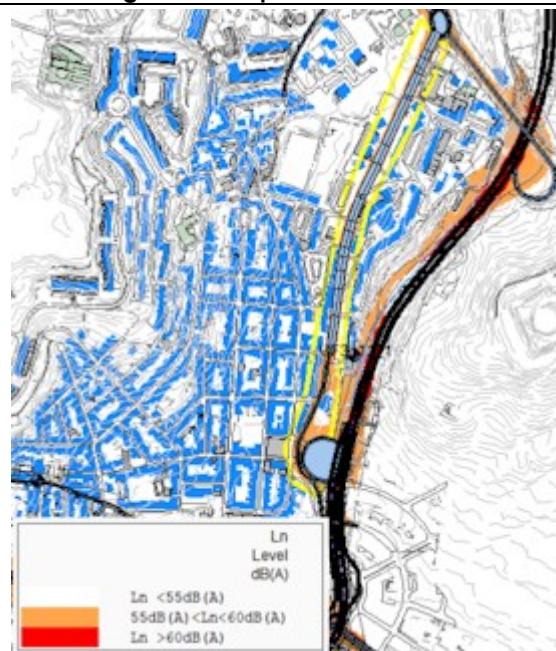
**Figura 2 – Mapa de Conflito - Ln**

Mapa de Conflito - Ln. O mapa é similar ao de Lden, mas com uma faixa de cor preta e laranja que indica a área de conflito para o indicador Ln. A faixa é mais larga perto da mesma via expressa. Um legendário no canto inferior esquerdo indica os seguintes níveis: Ln <55dB (A) (vermelho), 55dB (A) < Ln <60dB (A) (laranja), e Ln >60dB (A) (preto).

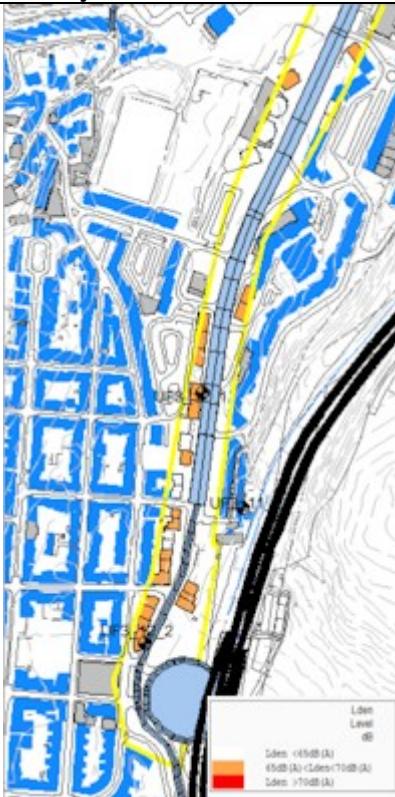
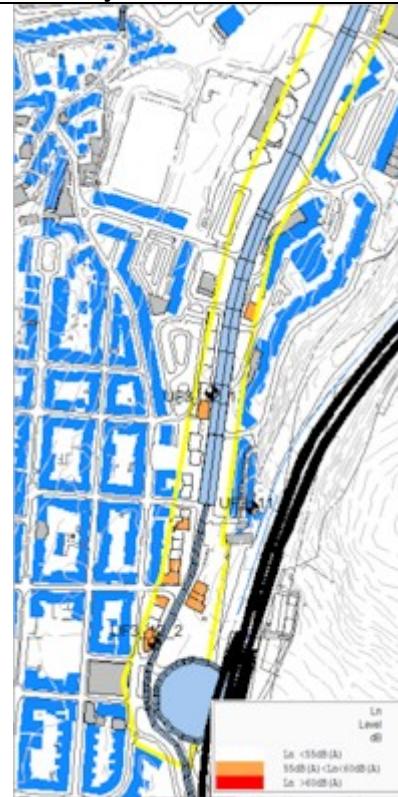
Figura 3 – Condições de fachada do Edificado - Lden

Quadro I - Níveis sonoros Lden e Ln estimados, para os Pontos de Controlo identificados nas figuras 3 e 4

Designação	Local / Ocupação	Altura (m)	Lden	Ln
			(limite regulamentar 65 dB(A))	(limite regulamentar 55 dB(A))
UF3_12_1	Edifício habitacional (sobre-elevado) de 11 pisos (RC comércio), localizado 1,5m da Av. dos Bombeiros Voluntários de Algés	7,5	67	55
		10,5	66	55
		16,5	65	53
		22,5	64	52
		28,5	63	52
UF3_12_2	Edifício habitacional de 11 pisos (RC comércio), localizado 4m da Av. dos Bombeiros Voluntários de Algés	4,5	69	58
		10,5	67	56
		16,5	65	54
		22,5	64	53
