**Câmara Municipal
de Oeiras**

PASSEIO MARÍTIMO DE ALGÉS

Praia da Cruz Quebrada e Dafundo

Estudo de diagnóstico da presença de amianto

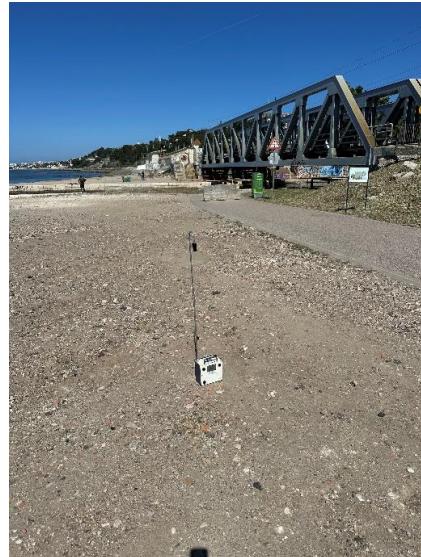
Fotografia Informativa nº 5
TERRENO ENTRE O PASSEIO MARÍTIMO E A PRAIA

Medição da concentração de fibras de amianto em suspensão no ar.

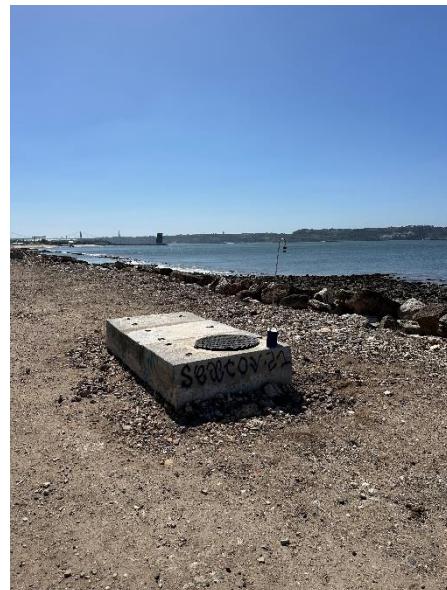
Fotografia Informativa nº 6
TERRENO ENTRE O PASSEIO MARÍTIMO E A PRAIA

Medição da concentração de fibras de amianto em suspensão no ar.

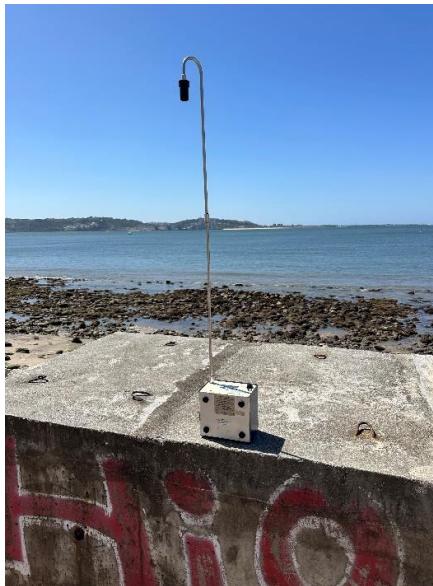
Fotografia Informativa nº 8
TERRENO ENTRE O PASSEIO MARÍTIMO E A PRAIA

Medição da concentração de fibras de amianto em suspensão no ar.

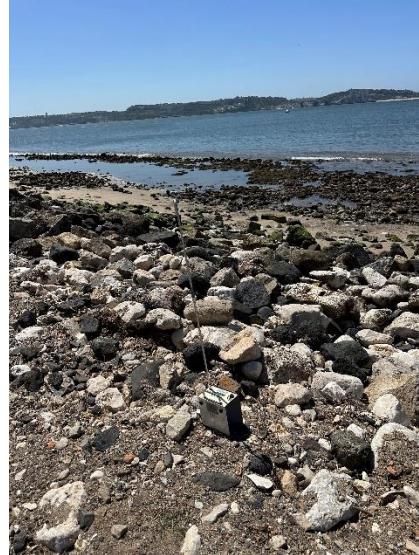
Fotografia Informativa nº 9
TERRENO ROCHOSO JUNTO À PRAIA

Medição da concentração de fibras de amianto em suspensão no ar.

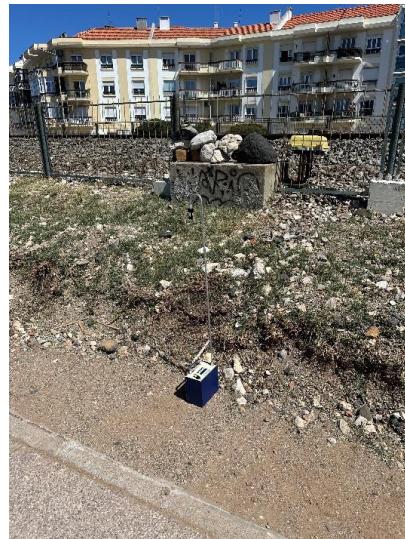
Fotografia Informativa nº 10
TERRENO ENTRE O PASSEIO MARÍTIMO E A LINHA DE COMBOIO

Medição da concentração de fibras de amianto em suspensão no ar.

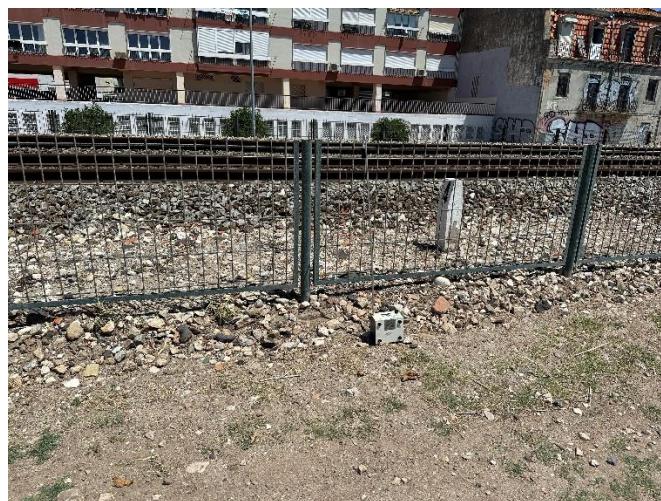
Fotografia Informativa nº 12
TERRENO JUNTO À LINHA DE COMBOIO

Medição da concentração de fibras de amianto em suspensão no ar.

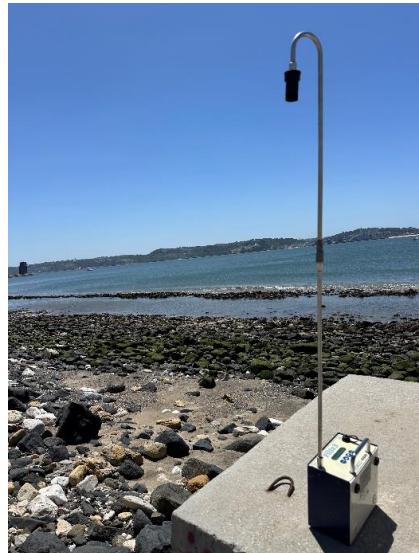
Fotografia Informativa nº 13
TERRENO JUNTO À PRAIA

Medição da concentração de fibras de amianto em suspensão no ar.

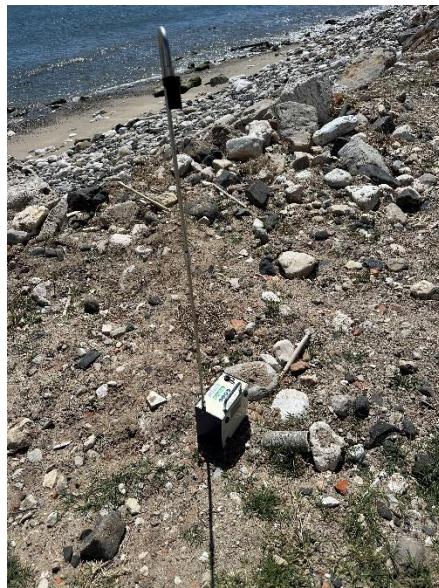
Fotografia Informativa nº 16

Medição da concentração de fibras de amianto em suspensão no ar.
